RESTAURATION DE LA RIVIÈRE BOIVRE et d'un affluent

LINÉAIRE
600 m

DATE DE RÉALISATION
Été 2018

LOCALISATION
Nouvelle-Aquitaine
Vienne (86)
La Chapelle-Montreuil

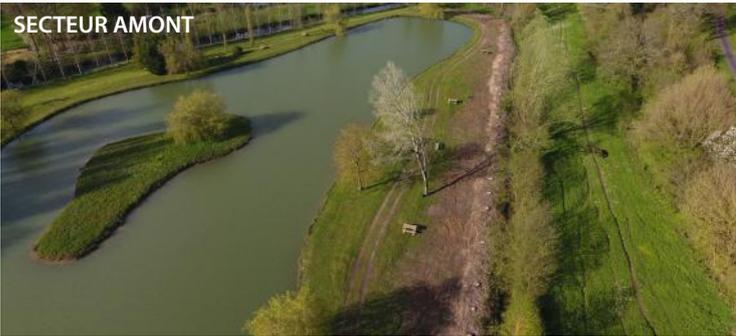
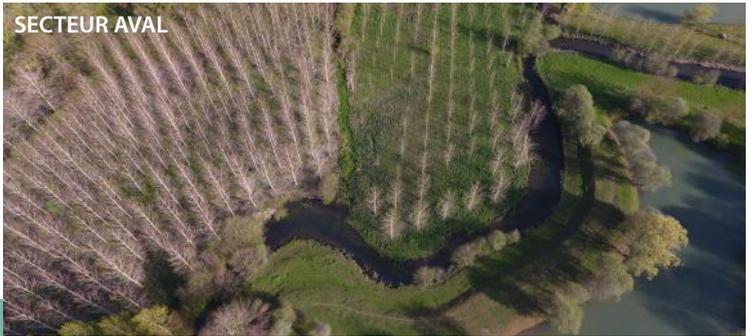
AVANT TRAVAUX

Sur le site du plan d'eau communal, en contrebas du bourg de la Chapelle-Montreuil, la Boivre présentait **une section sur-élargie** **1** due vraisemblablement à la succession de plantations de peuplier en rives qui ne permettent pas le maintien des berges (système racinaire non adapté) et/ou à l'artificialisation des lignes d'eau engendrée par l'**ancienne activité du moulin** situé à l'aval. De plus, l'absence de substrat sur le secteur amont a révélé un **début d'incision du lit** (déficit sédimentaire).

En rive droite, le ruisseau situé sur le site du plan d'eau communal a subi au fil du temps **d'importantes modifications** **2** : déplacement en bordure de parcelle (cours d'eau perché), aménagement d'un plan d'eau en rive gauche sur la partie amont, remblaiement d'une partie de la zone humide à l'aval, prises d'eau pour alimenter deux plans d'eau, curage...

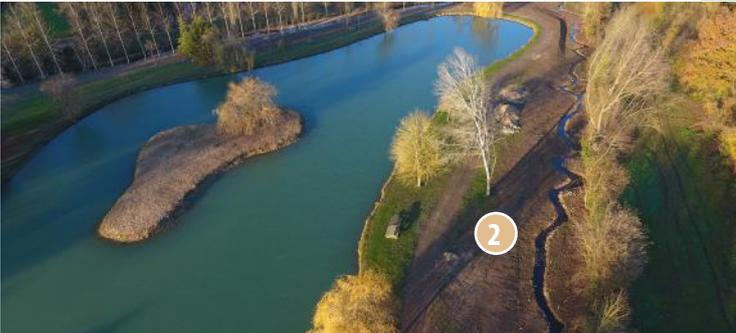
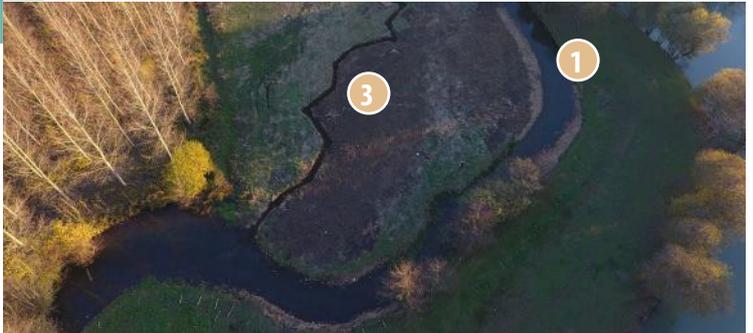
APRÈS TRAVAUX

1 Réduction du gabarit de la Boivre sur 160 ml ; 2 Création d'un lit emboîté sur 260 ml ; 3 Remise partielle de la source en fond de talweg sur 190 ml.

- **Réduire le gabarit** par la mise en place de **banquettes minérales** et **banquettes mixtes** : cordon de granulats grossiers en pied (variable d'ajustement) et terre à l'arrière.
- **Recharger des radiers** sur la partie amont pour **stopper l'incision du lit**.
- Mettre en place des **blocs épars** sur l'ensemble du secteur pour **diversifier les écoulements** et les habitats (350ml).

L'aménagement a consisté à **créer un nouveau tracé**, **1** se rapprochant des caractéristiques morphologiques initiales (pente, largeur, sinuosité, alternance fosse-radiers, hauteur de berge, ligne d'eau, ...), sur environ 450 mètres linéaires (ml), en prenant en compte les différentes contraintes du site.

Sur le secteur amont, un **lit emboîté** **2** (lit mineur dans un lit majeur contraint) a été aménagé entre le plan d'eau et le coteau. Sur le secteur aval, le cours d'eau a été remis en partie en **fond de talweg** **3**.
