# CRE Sarthon

## Recharge sur le Pas d'âne

# Parc Normandie-Maine

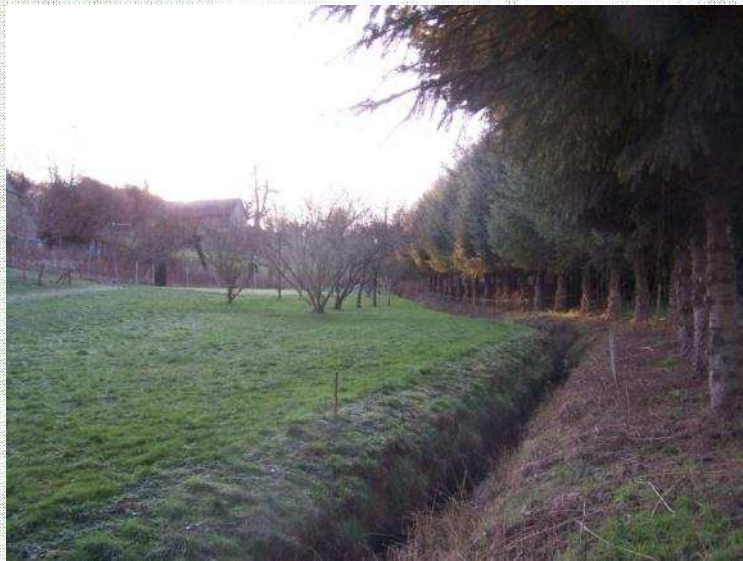
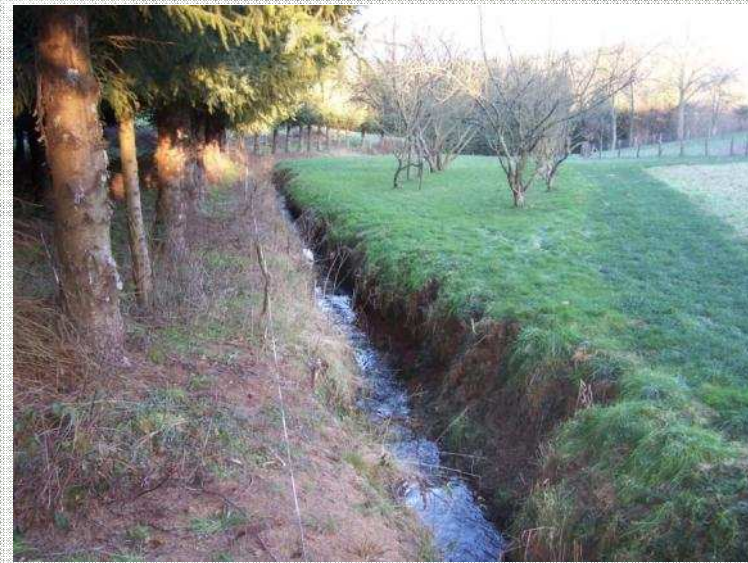
- **Cours d'eau recalibré**
- **Pas de végétation en berge**
- **Très forte incision**
- **Pas ou peu d'habitats piscicoles**

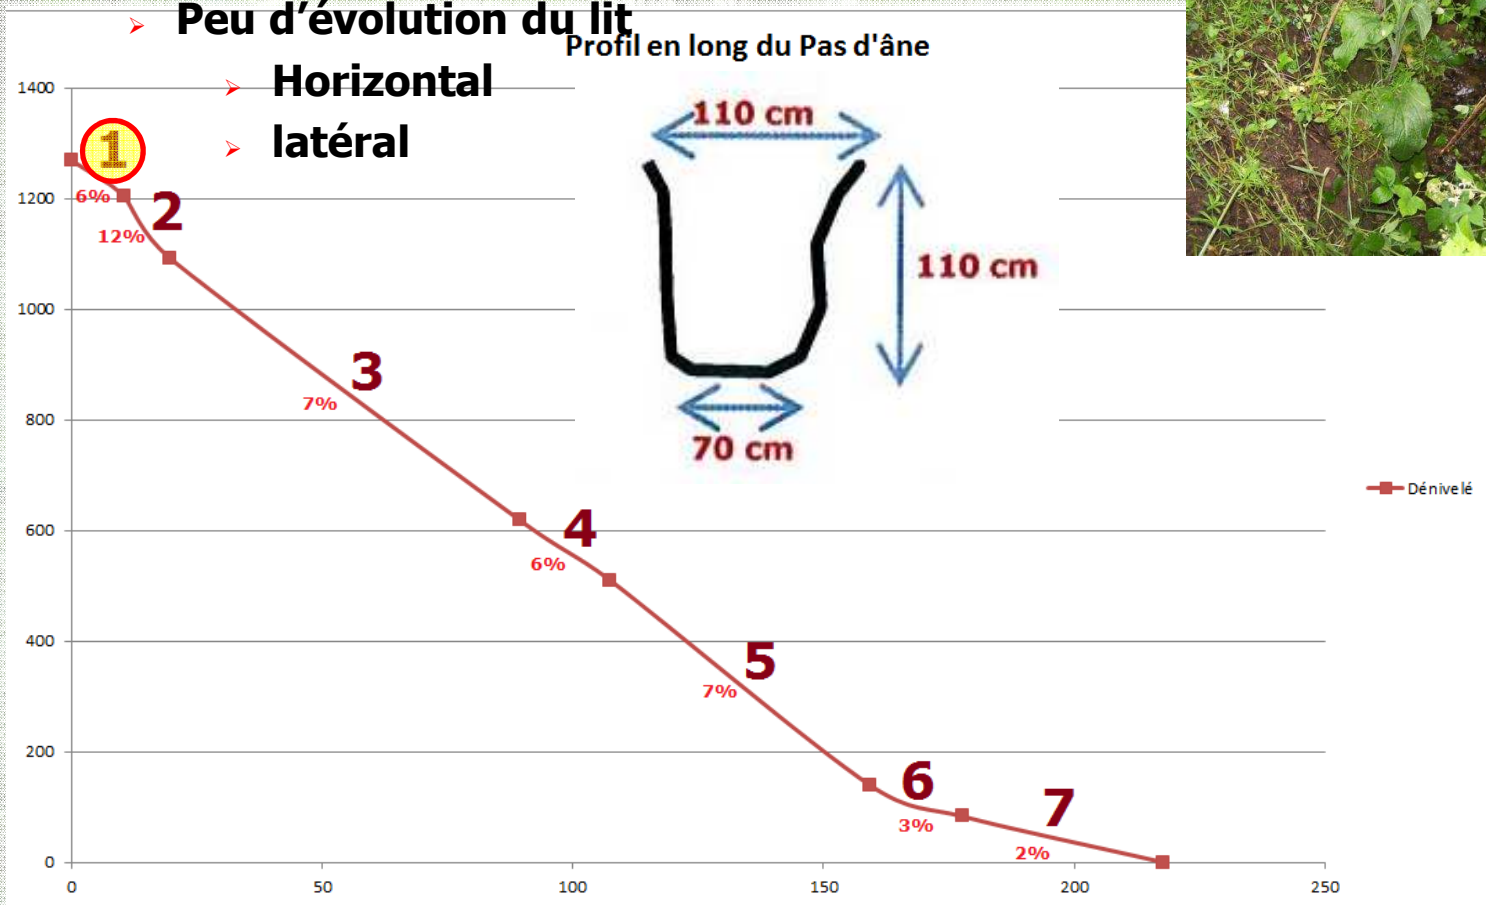
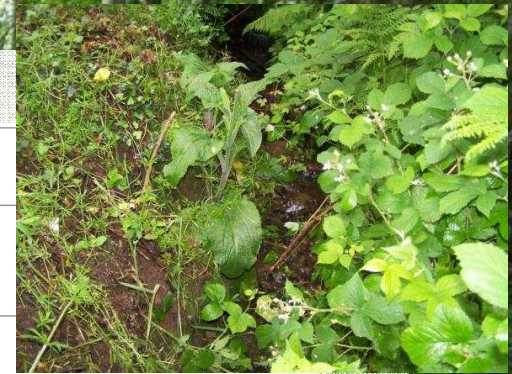
# Interprétation des résultats: secteur 1

## ➤ Stabilité

### ➤ Peu d'évolution du lit

➤ Horizontal

➤ latéral

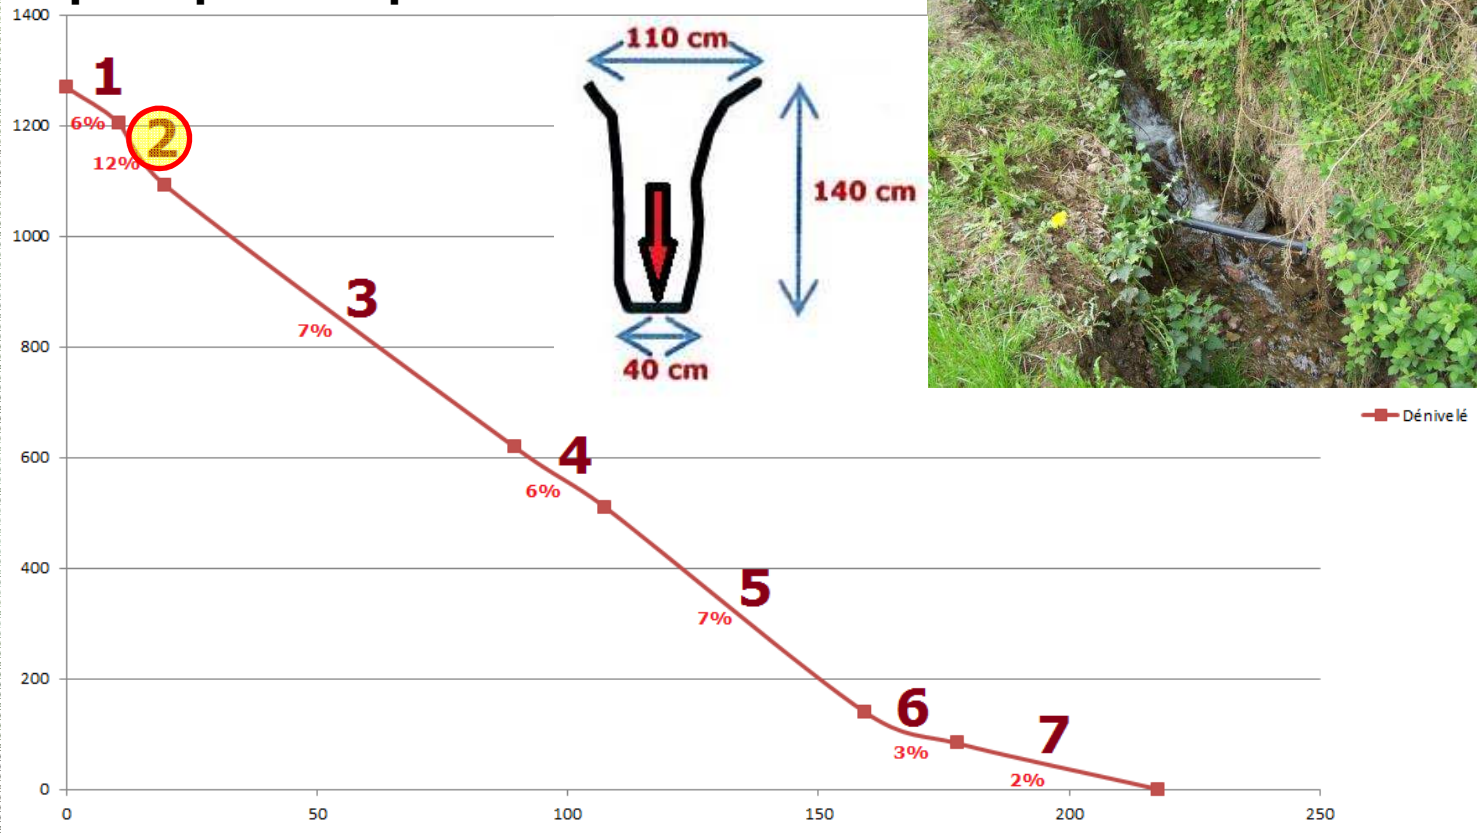
# Interprétation des résultats: secteur 2

➤ Reprise de l'incision du lit

➤ Brusque rupture de pente

➤ Armure insuffisante

- ✓ **Bonne reprise des matériaux par le cours d'eau**
  - **Formation de banquettes/ tresses sur secteurs de faible pente et profil évasé**
- ✓ **Reprise d'érosion sur secteurs les plus pentus**
  - **Erosion latérale: diversification du lit, charge solide pour le cours d'eau**
- ✓ **Ajuster recharge - pente/ profil en travers**
- **Bloquer l'incision sur tronçon 2 :**
  - **apport de matériaux grossiers**
- **Remplacement buse aval**
- **Suivi n+2**

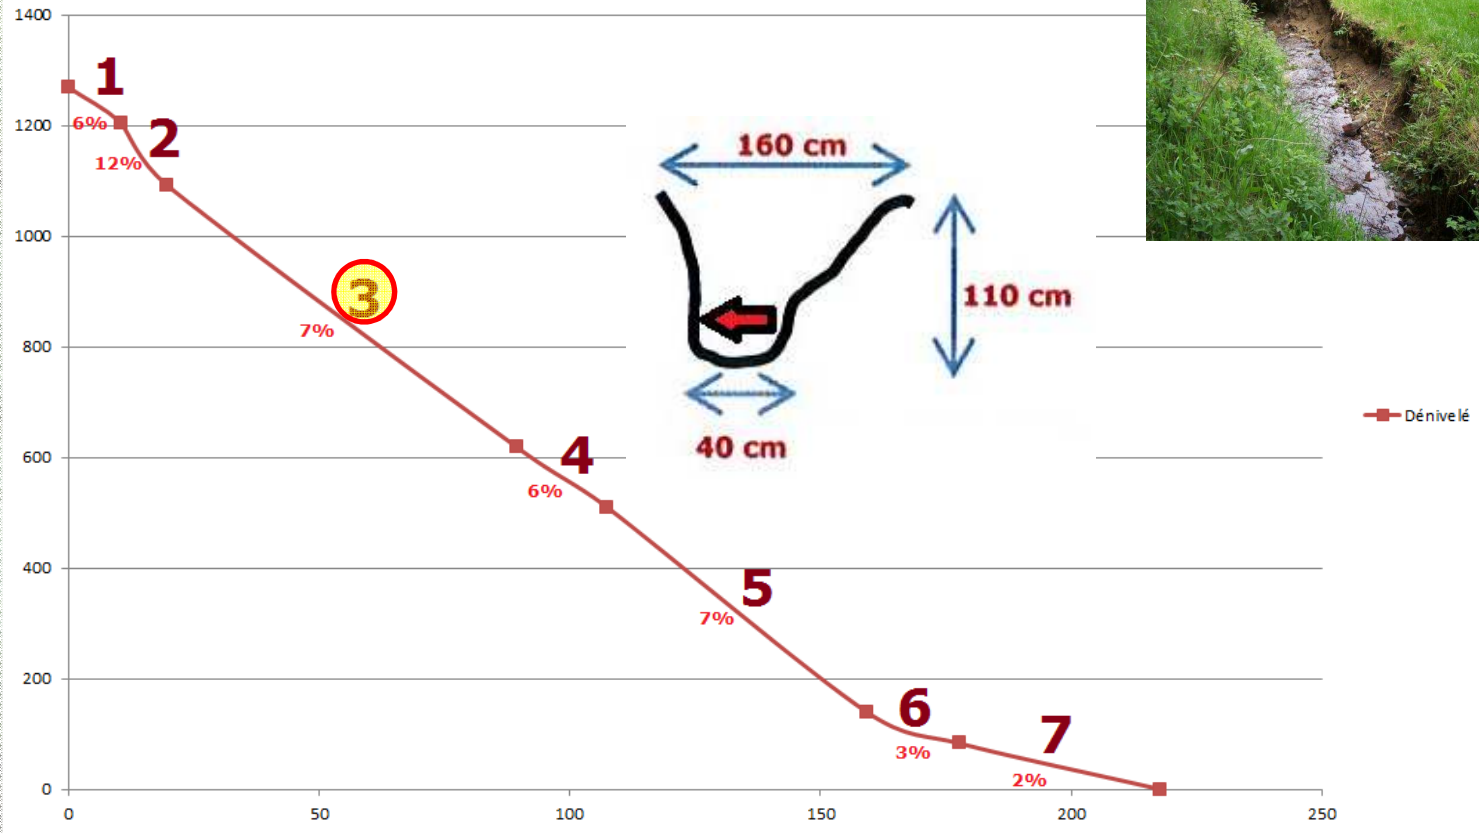
# Interprétation des résultats: secteur 3

## > Blocage de l'érosion de fond / érosion latérale

>Tendance au rééquilibrage: Dissipation d'énergie/ re-méandrage progressif

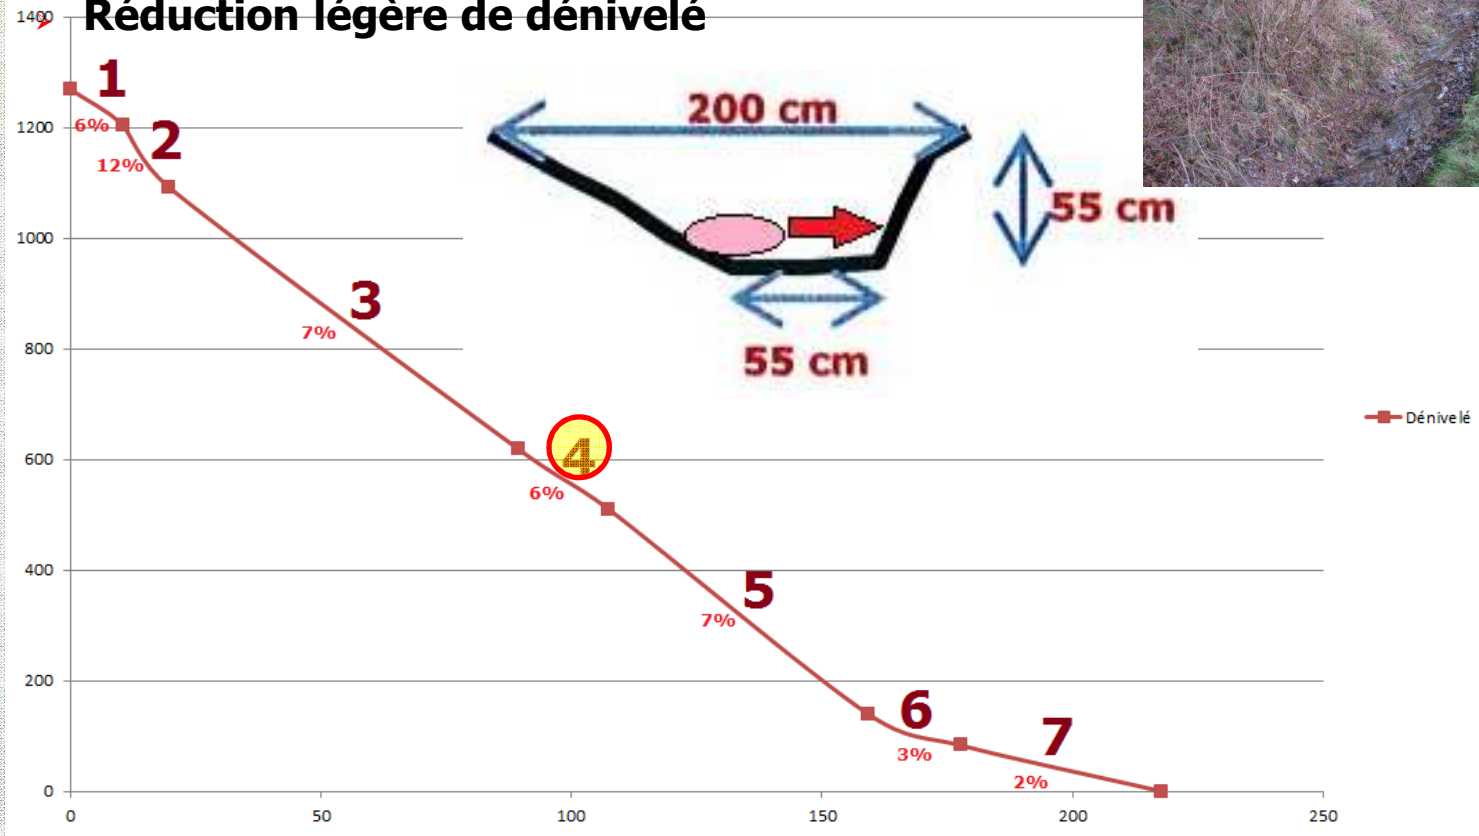
# Interprétation des résultats: secteur 4

## ➤ Stabilité – tendance au dépôt en berge

### Réduction légère de dénivelé

➤ Faible évolution du lit

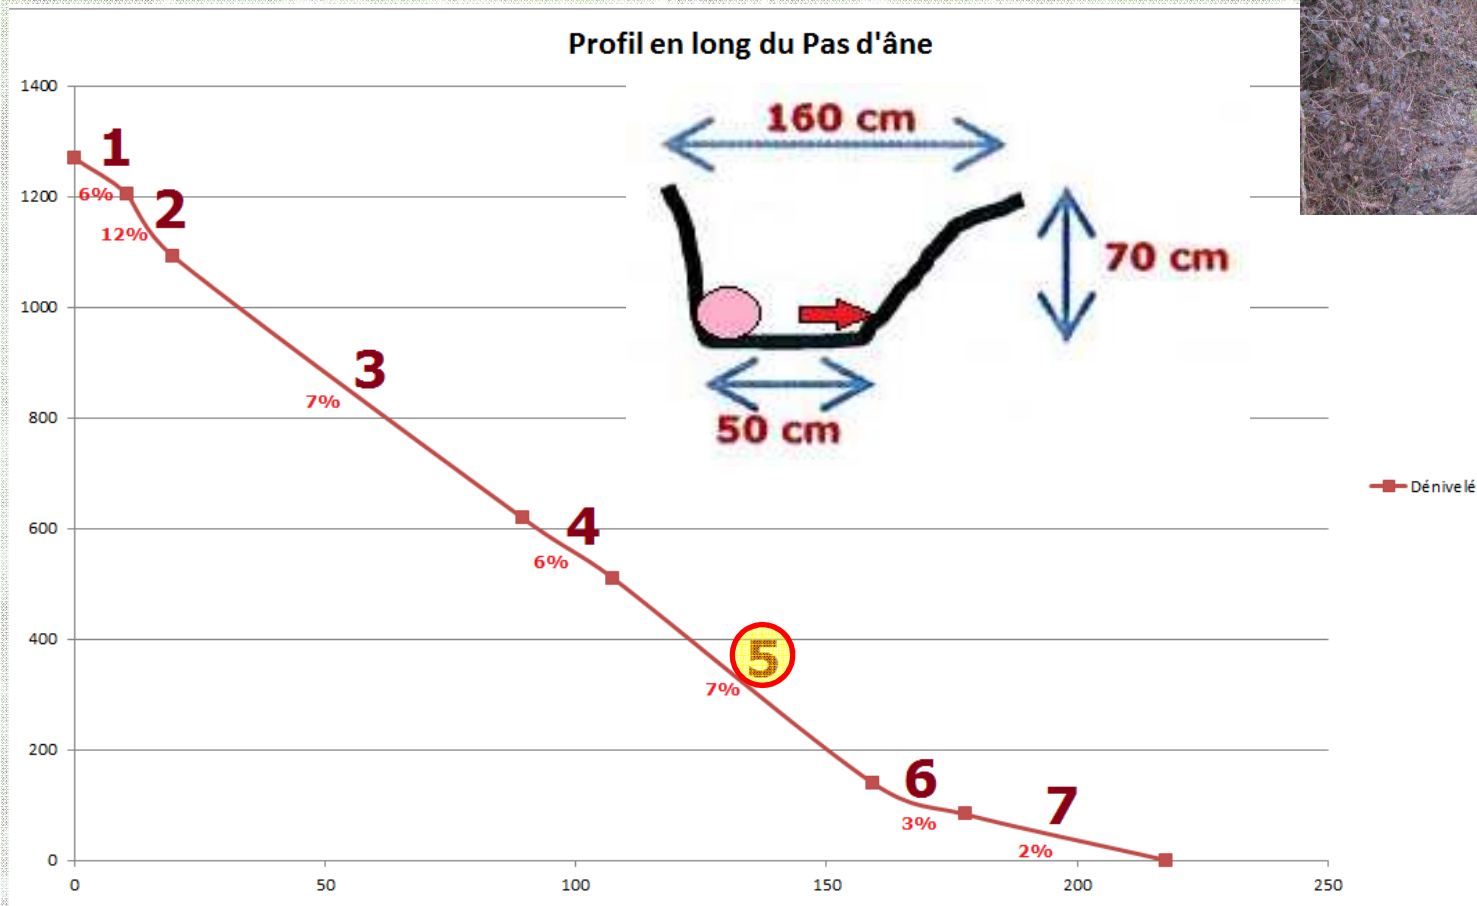
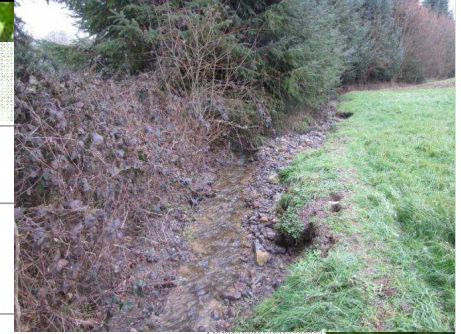
# Interprétation des résultats: secteur 5

➤ Erosion = dépôt

Déplacement

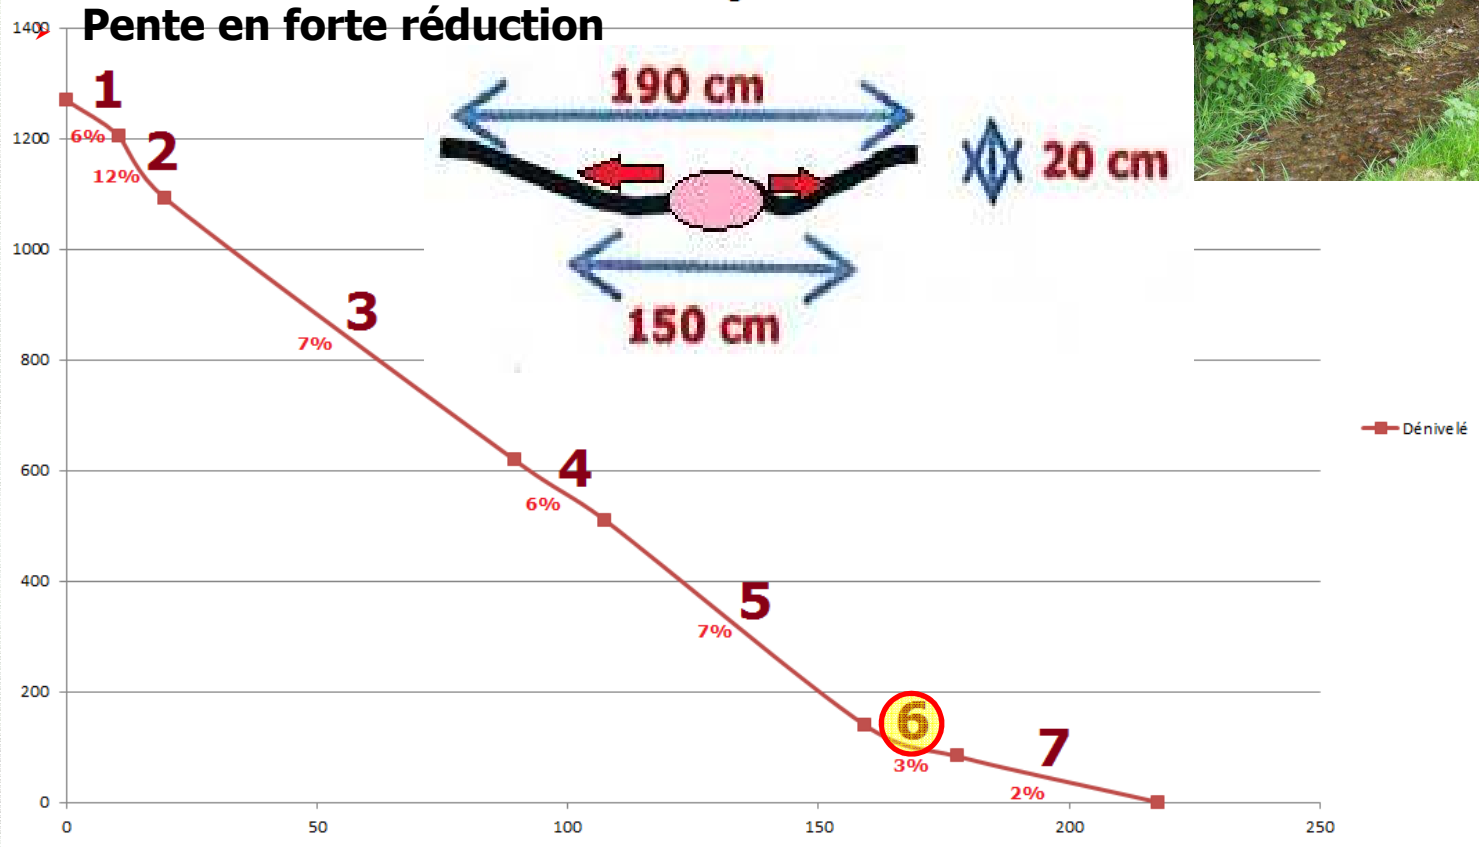
# Interprétation des résultats: secteur 6

## ➤ Dépôt / formation de tresses

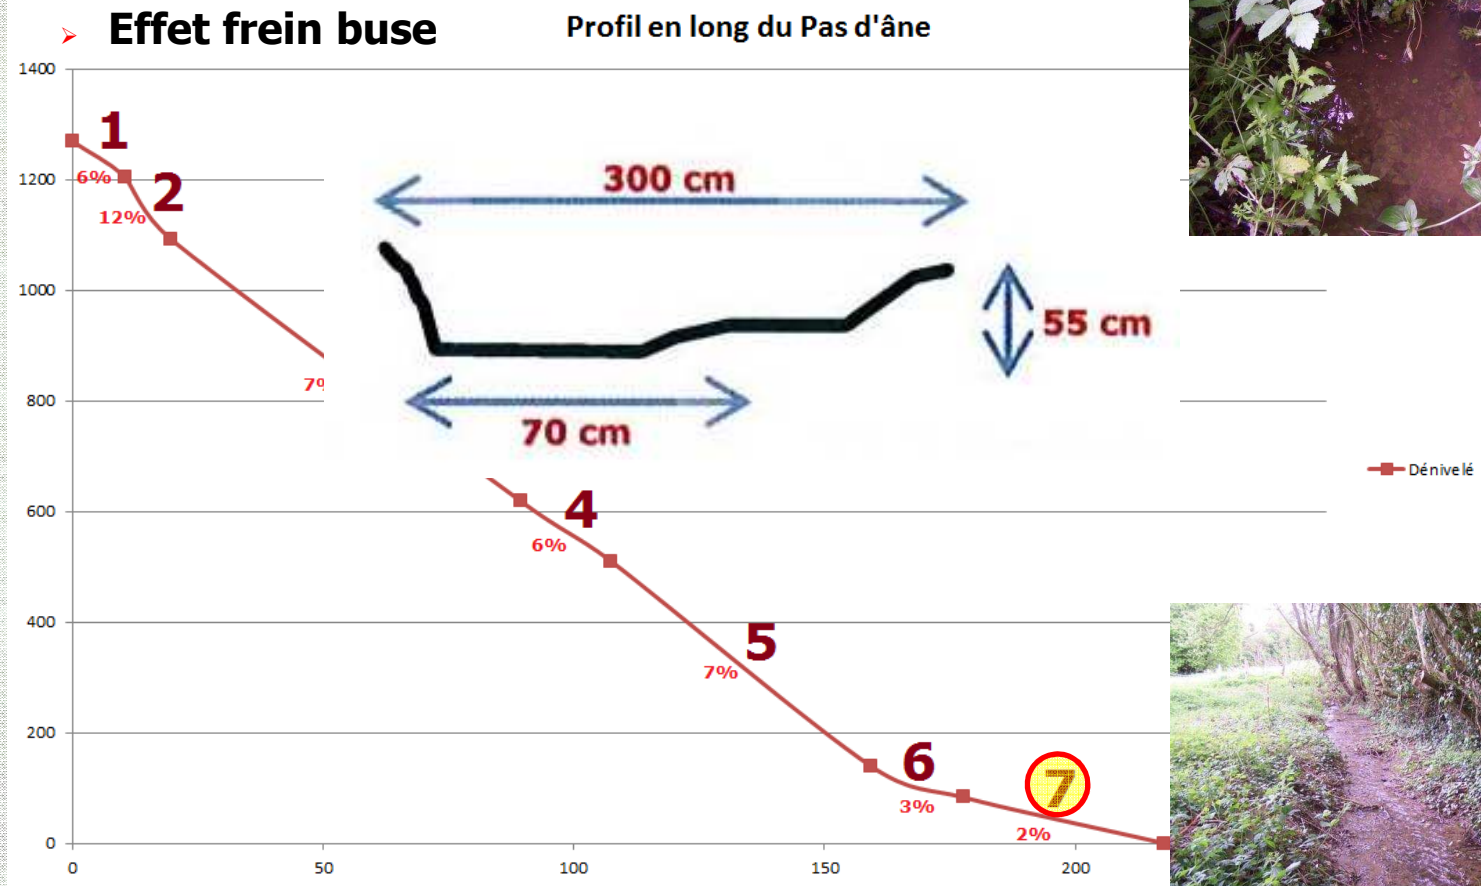
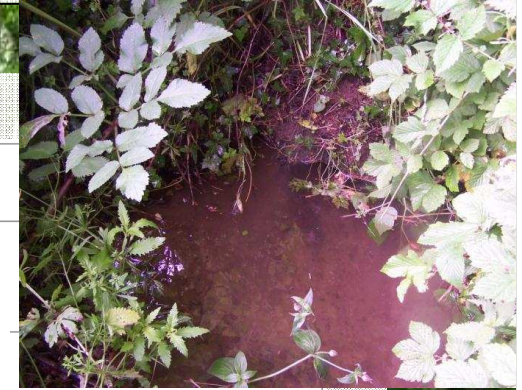
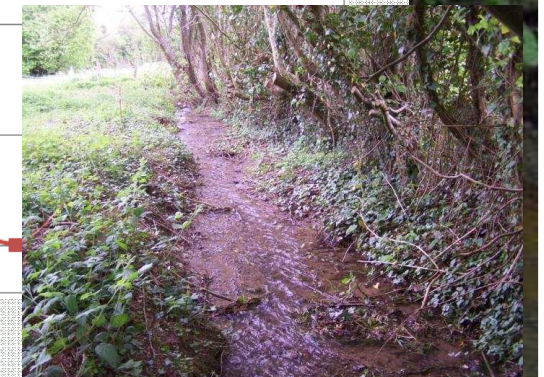
# Interprétation des résultats: secteur 7

## Exhaussement du lit

## ➤ Rétrécissement du lit mineur
