Retour d'expérience du SYAGC

Travaux de restauration de la morphologie et arasement d'ouvrages sur la Luire

2008-2018

Présentation FCEN

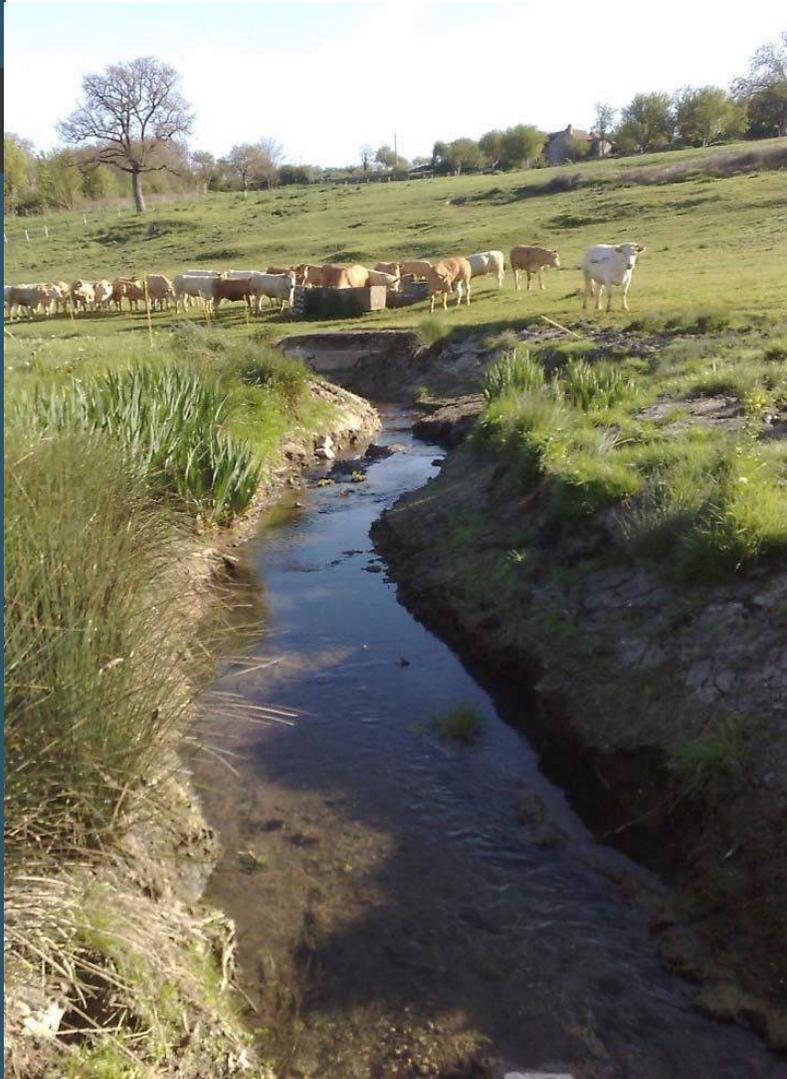
Avril 2010

Suppression de l'ouvrage aval et recharge granulométrique
(matériaux alluvionnaire 20-100)

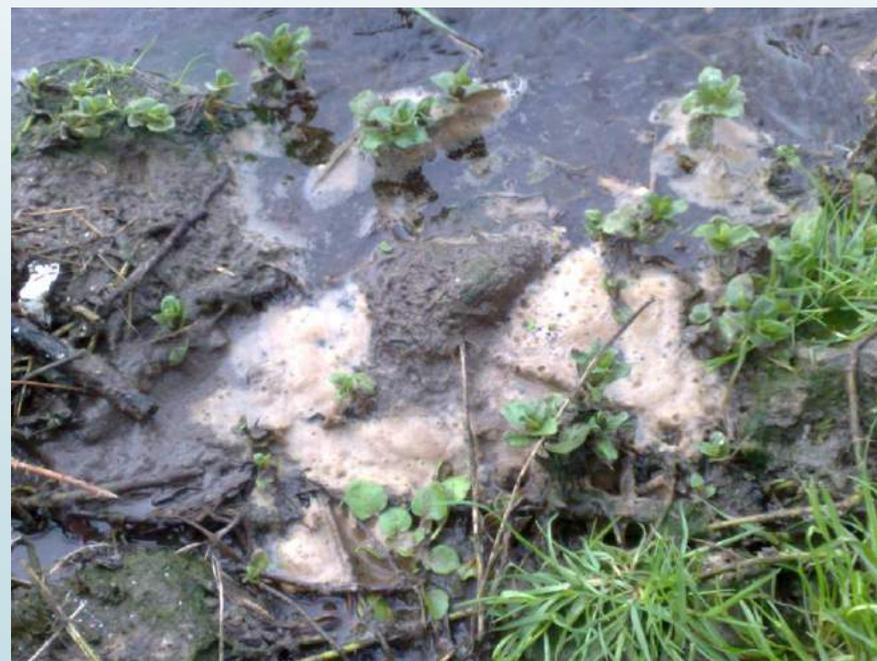
Pollution STEP identifiée en amont

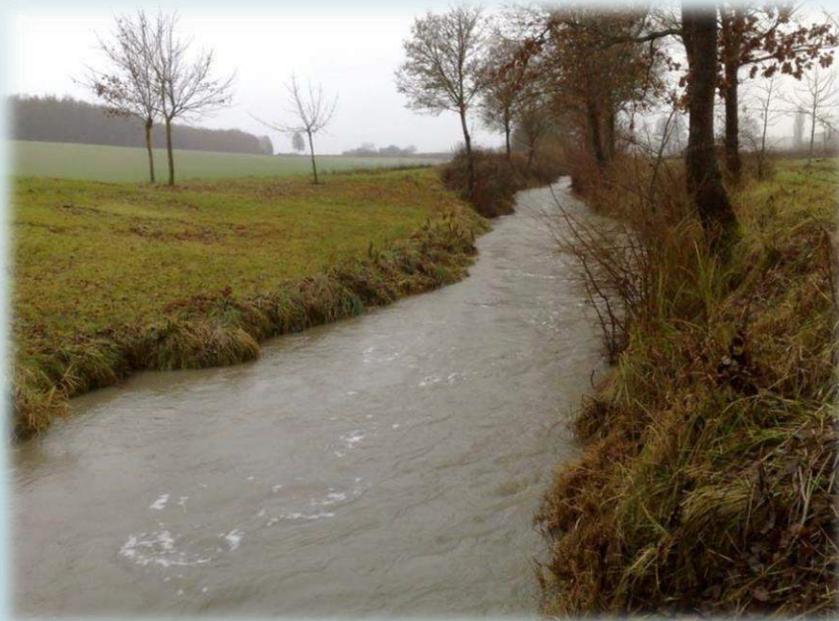
Resserrement de la section d'écoulement en période d'étiage

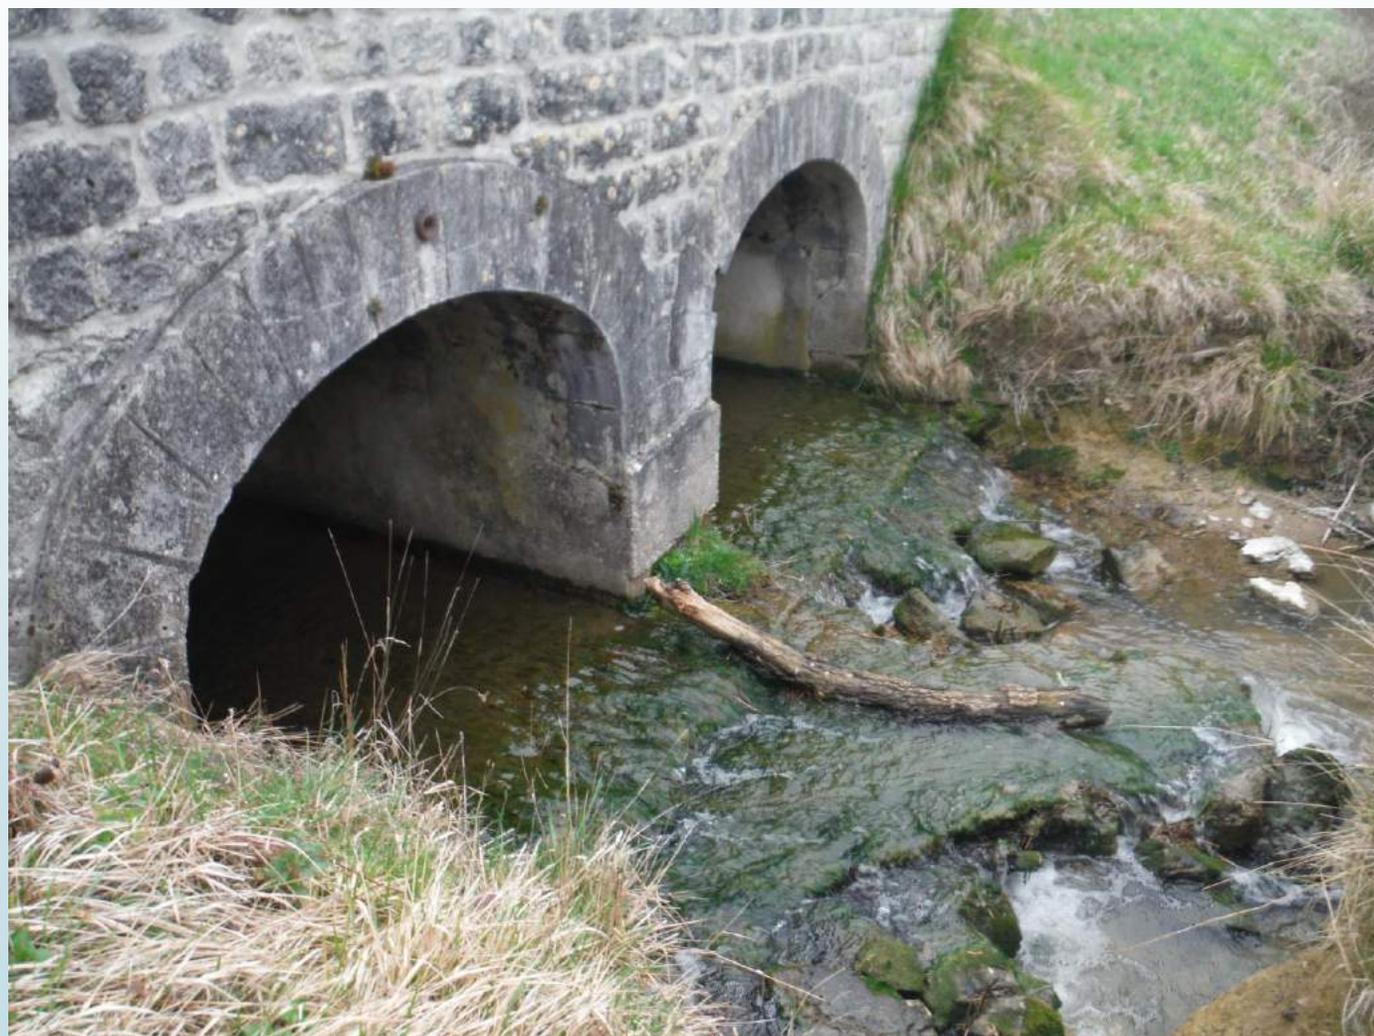
◇ Passage busé : chute 50 cm

Création d'une rampe en enrochement sur 20 ml
