## - HYDROMORPHOLOGIE ET CONTINUITÉ -

(site de la Torchaise sur Béruges 86)

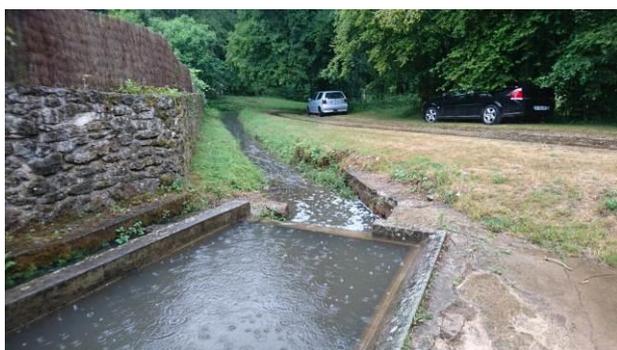
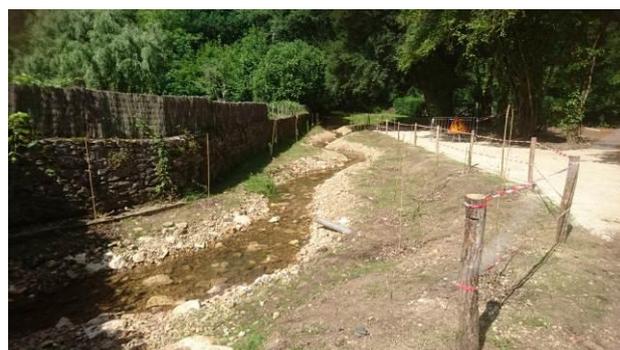
Plusieurs ouvrages transversaux sont présents et empêchent la libre circulation des poissons et du transit sédimentaire sur ce ruisseau. Du bourg de la Torchaise jusqu'à la confluence, le ruisseau passe par : un ancien lavoir communal bétonné aux Loges (chute de 50 cm), le passage à gué des Loges (chute de 25 cm), et un ancien dalot en pierre en partie effondré situé à 1km à l'aval.

Vue avant et après travaux de démantèlement du lavoir et de reméandrage - 19/06/2018

Les travaux ont consisté à démanteler le lavoir, à rehausser la ligne d'eau à l'aval du passage à gué pour annuler la chute en reconstituant un profil lit naturel par recharge en matériaux (succession fosse/radier), et à restaurer le dalot.

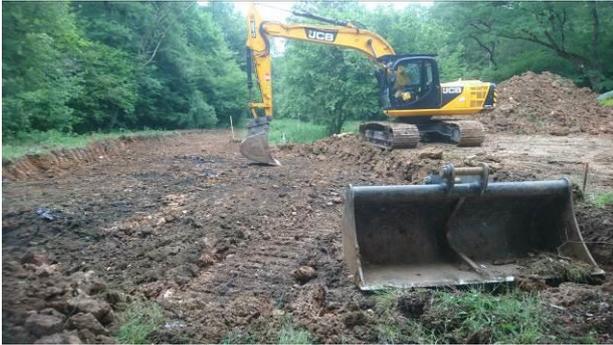
*Enlèvement des remblais sur le secteur aval – Juin 2018*

Une partie de la zone inondable de la parcelle située à l'aval du gué des Loges, en rive droite, est vouée à disparaître sous les aménagements de la nouvelle STEP (environ 830 m<sup>2</sup>). Pour compenser en partie cette surface soustraite, les anciens remblais situés en rive droite de la Torchaise, ont été retirés et exportés. En complément, les travaux de restauration du lit et de franchissement piscicole d'ouvrage, qui ont consisté à reconstituer un lit naturel sur ce site, permettront d'améliorer la capacité de débordement pour des crues morphogènes (de récurrence 1 à 2 ans).

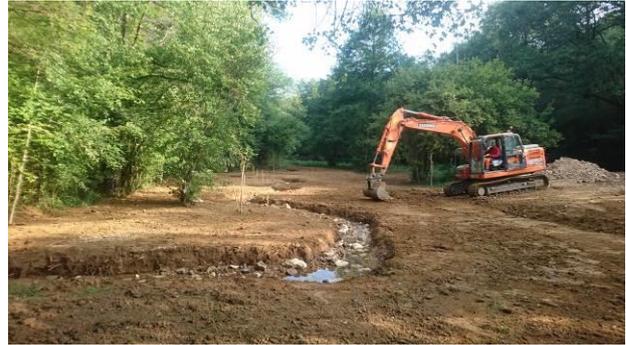
*Aménagement du nouveau lit*

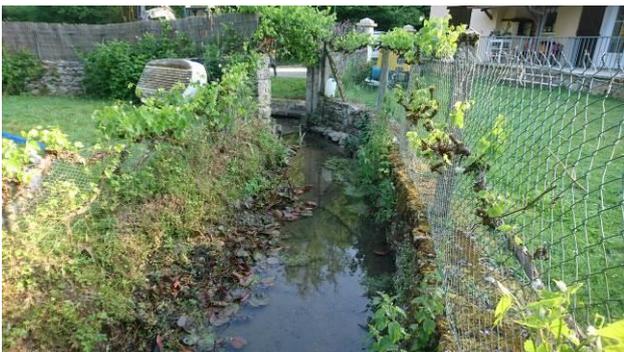
*Secteur à l'amont lavoir – Avant travaux – Juin 2018*

- sur la partie fortement contrainte à l'amont du lavoir (murets en pierre), un apport de substrat a été effectué pour pincer le lit d'étiage ainsi qu'un apport de blocs ;
- entre l'ancien lavoir et le passage à gué, le chemin communal a été déplacé pour élargir l'espace de mobilité, ce qui a permis de réaliser un léger reméandrage ;
- à l'aval du passage à gué, un retour du tracé de la Torchaise en fond de vallée sur la parcelle où se situera la future STEP.

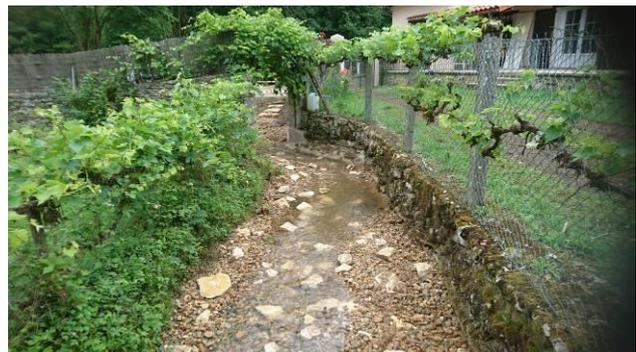
*Après travaux – Juin 2018*
