- RENCONTRE TECHNIQUE -

« Géomorphologie des petits cours d'eau en tête de bassins versants »

6 & 7 décembre à Poitiers (86)

ACTES

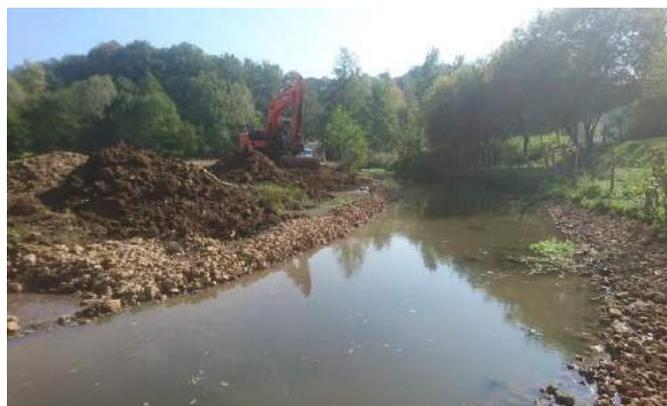
Aménagement de banquettes

- **réduire le gabarit par la mise en place de banquettes minérales et banquettes mixtes** (cordon de granulats grossiers en pied - variable d'ajustement - et terre à l'arrière). Ces aménagements ont permis de ramener la largeur moyenne du lit de plein bord de 9m à 6m de large, et le lit d'étiage à 3,50m sur environ 140ml ;
- **recharger des radiers** sur la partie amont pour stopper l'incision du lit ;
- **mettre en place des blocs épars** sur l'ensemble du secteur pour diversifier les écoulements et les habitats (350ml).

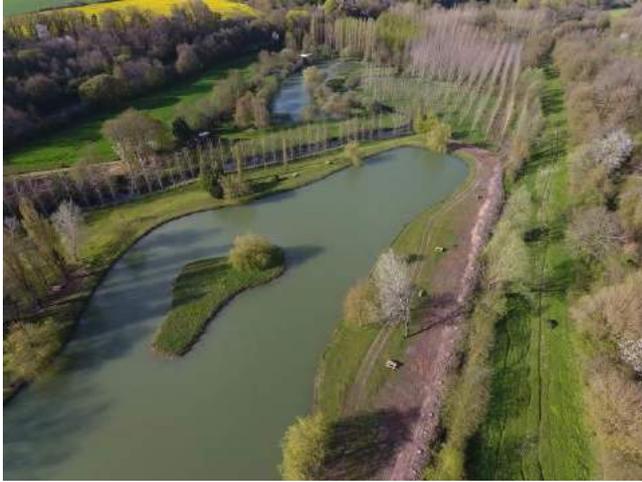
En rive droite, le ruisseau du plan d'eau communal a subi au fil du temps d'importantes modifications : déplacement en bordure de parcelle (cours d'eau perché), aménagement d'un plan d'eau en rive gauche sur la partie amont, remblaiement d'une partie de la zone humide à l'aval, prises d'eau pour alimenter deux plans d'eau, curage, ...

Source – Secteur amont – Vue avant travaux – 17/04/2018 - AFB

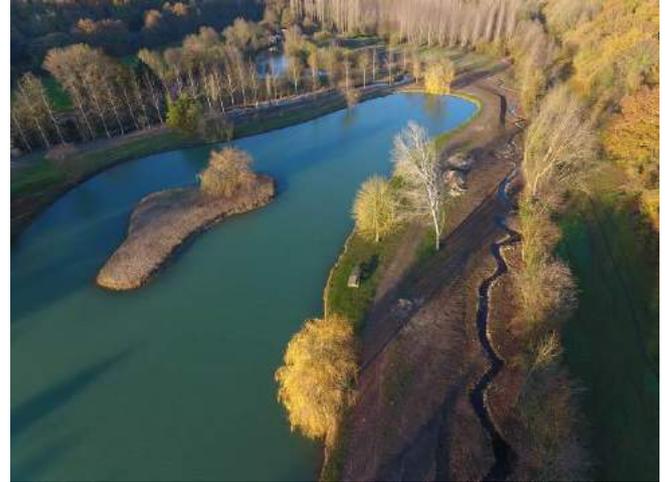
Vue après travaux – 20/11/2018

Sur le secteur amont, un lit emboité (lit mineur dans un lit majeur contraint) a été aménagé sur 265ml entre le plan d'eau et le coteau. Sur le secteur aval, le cours d'eau a été remis en fond de talweg sur 185ml.

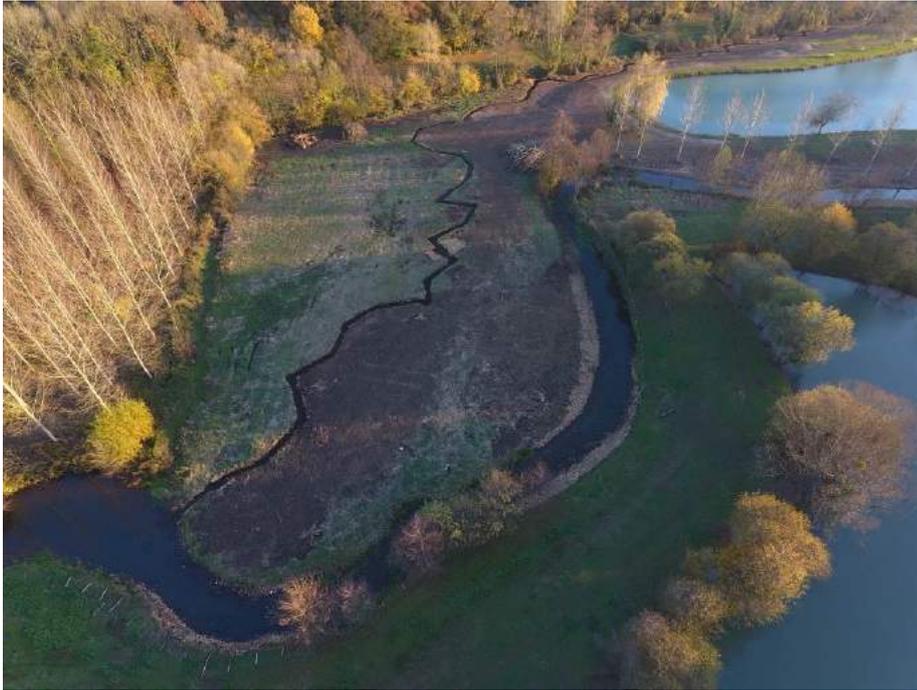
Source – Secteur aval (ancienne peupleraie) – Vue après travaux 20/11/2018 - AFB

- comblement de l'ancien cours d'eau avec les matériaux argileux des déblais, compactage des matériaux (largeur moyenne plein bord = LPB = 4,5m, hauteur plein bord = HPB = 1,1m) et comblement d'un fossé drainant la zone humide située à l'aval ;

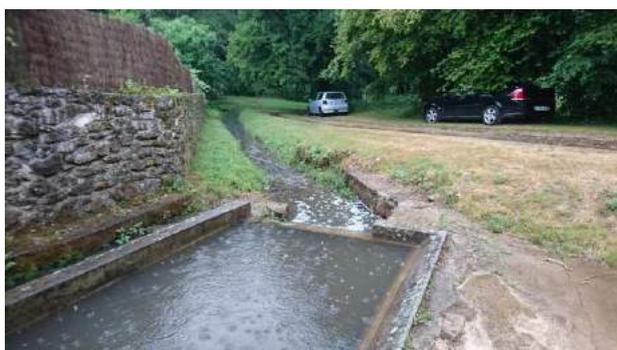
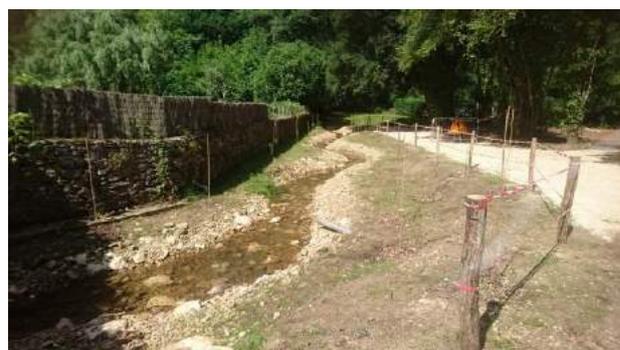
Plusieurs ouvrages transversaux sont présents et empêchent la libre circulation des poissons et du transit sédimentaire sur ce ruisseau. Du bourg de la Torchaise jusqu'à la confluence, le ruisseau passe par : un ancien lavoir communal bétonné aux Loges (chute de 50 cm), le passage à gué des Loges (chute de 25 cm), et un ancien dalot en pierre en partie effondré situé à 1km à l'aval.

Vue avant et après travaux de démantèlement du lavoir et de reméandrage - 19/06/2018

Les travaux ont consisté à démanteler le lavoir, à rehausser la ligne d'eau à l'aval du passage à gué pour annuler la chute en reconstituant un profil lit naturel par recharge en matériaux (succession fosse/radier), et à restaurer le dalot.

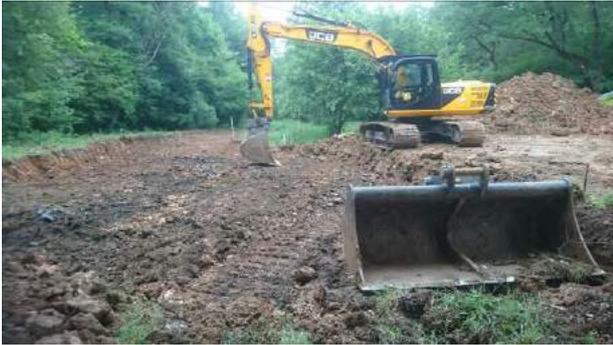
Enlèvement des remblais sur le secteur aval – Juin 2018

Une partie de la zone inondable de la parcelle située à l'aval du gué des Loges, en rive droite, est vouée à disparaître sous les aménagements de la nouvelle STEP (environ 830 m²). Pour compenser en partie cette surface soustraite, les anciens remblais situés en rive droite de la Torchaise, ont été retirés et exportés. En complément, les travaux de restauration du lit et de franchissement piscicole d'ouvrage, qui ont consisté à reconstituer un lit naturel sur ce site, permettront d'améliorer la capacité de débordement pour des crues morphogènes (de récurrence 1 à 2 ans).

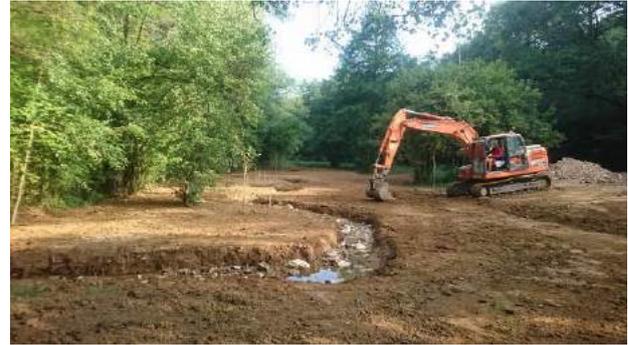
Aménagement du nouveau lit

- sur la partie fortement contrainte à l'amont du lavoir (murets en pierre), un apport de substrat a été effectué pour pincer le lit d'étiage ainsi qu'un apport de blocs ;
- entre l'ancien lavoir et le passage à gué, le chemin communal a été déplacé pour élargir l'espace de mobilité, ce qui a permis de réaliser un léger reméandrage ;
- à l'aval du passage à gué, un retour du tracé de la Torchaise en fond de vallée sur la parcelle où se situera la future STEP.

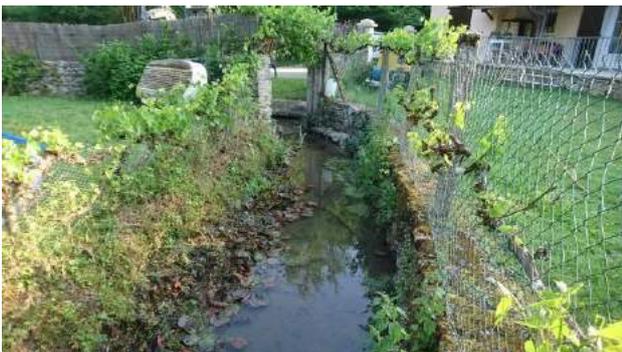
Secteur à l'amont lavoir – Avant travaux – Juin 2018

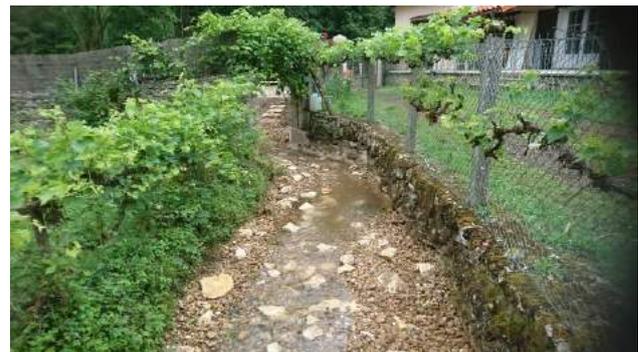
Après travaux – Juin 2018
