## MISE EN PLACE DU SUIVI ÉCO-HYDROLOGIQUE D'UN COMPLEXE TOURBEUX après l'effacement du plan d'eau communal de Peyrelevade

**DATES DE RÉALISATION**  
2018-2019

**LOCALISATION**  
Région Nouvelle-Aquitaine  
Corrèze (19), Peyrelevade

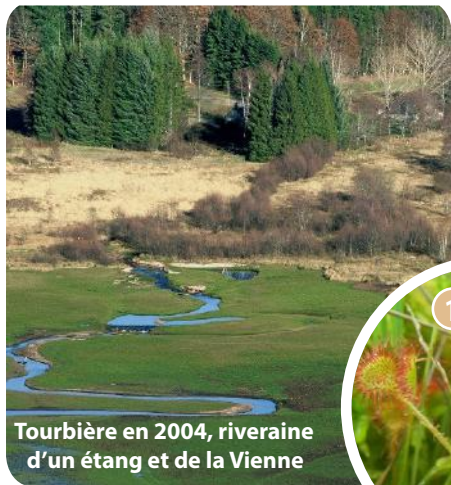
Tourbière en 2004, riveaine d'un étang et de la Vienne

A partir des années 40 et jusqu'à aujourd'hui, la tourbière de Rebière Nègre a fait l'objet de **plusieurs activités** ayant impacté son fonctionnement hydrologique. Jusqu'aux années 90, la partie amont de la tourbière a fait l'objet d'une **exploitation industrielle** de la tourbe. Les traces de fosses d'extraction et de drainage sont encore visibles aujourd'hui. En 1974, un **barrage transversal** à la vallée de la Vienne a été construit, ennoyant la partie aval de la tourbière sur près de 10 ha, à des fins touristiques et de loisirs.

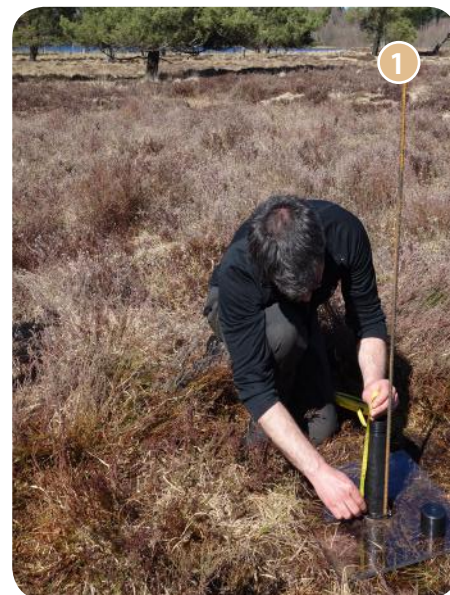
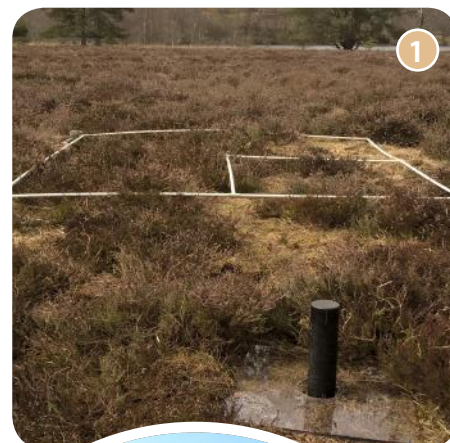
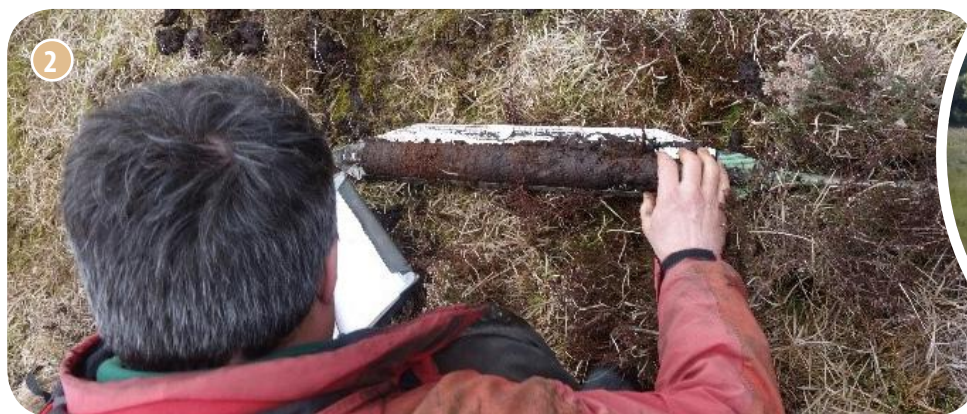
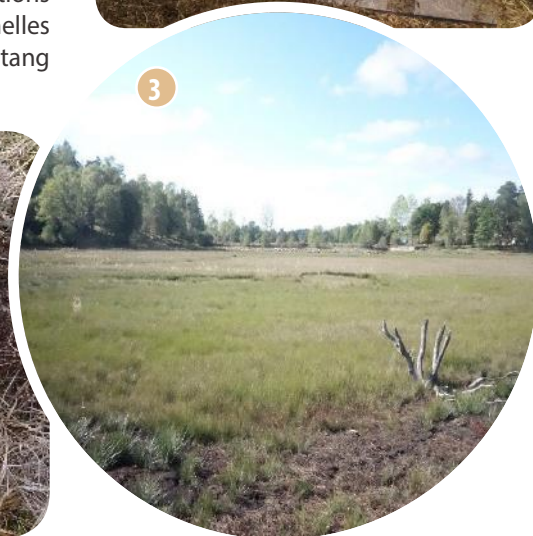
**Dix points** de suivi hydrologique ont été choisis selon la nature des habitats, la profondeur du dépôt tourbeux, la topographie, et l'effet attendu de l'effacement de l'étang sur les **gradients piézométriques**. Chaque point comprend un piézomètre à une profondeur maximale de 1.8 m, équipé d'une sonde automatique et une plaque de suivi du niveau du sol et de la végétation **1**.

Les piézomètres ont été installés début **avril 2018** après carottage et description des profils stratigraphiques **2**. Le niveau du sol dans les tourbières étant fortement corrélé à l'altitude de la nappe, une plaque de plexiglas a été installée de façon à suivre **l'évolution de l'altitude** du sol en cas d'engorgement. Sept piézomètres ont été équipés d'un **enregistreur de pression** pour mesurer le niveau de la nappe dans la tourbe.

Ici **3 transects** ont été implantés de façon à rendre compte de l'évolution des végétations à l'échelle de l'ancien étang. Leur position prend en compte les variations stationnelles (topographie, hygrométrie, engorgement...) qui existent entre les anciennes rives de l'étang **3** et le lit mineur actuel de la Vienne.

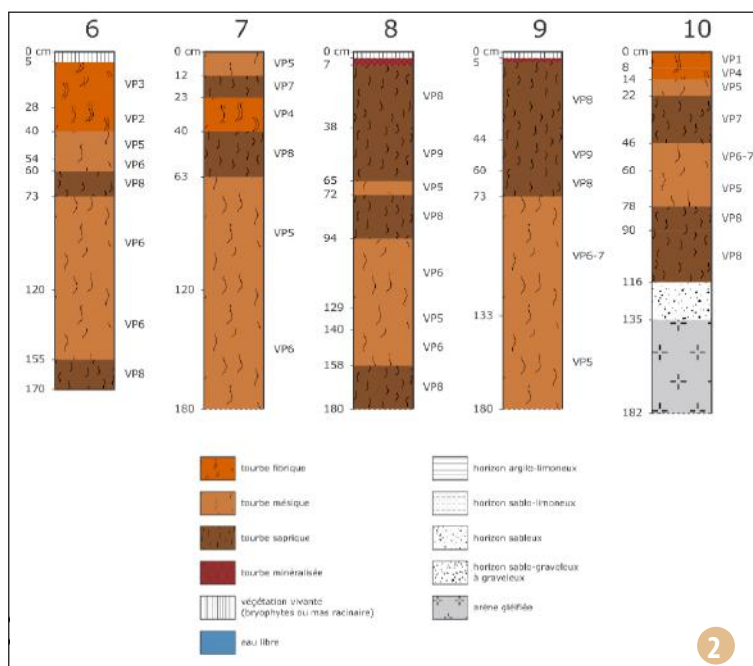
Sondages pédologiques autour des piézomètres

Au sein de la «tourbière bombée» (sondages 8 et 9 ci-dessous), la présence d'une **tourbe altérée** (ou saprique) reposant sur des dépôts tourbeux de grande épaisseur a été observée ②. Il est probable que les **fossés de drainage et d'extraction** soient en partie responsable de cette dégradation ③.

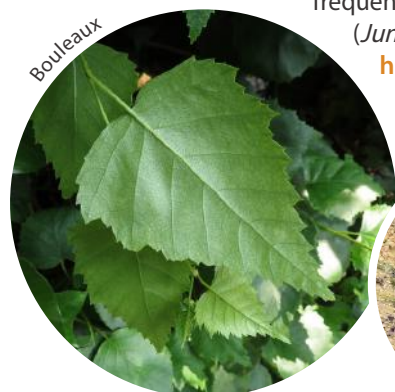
Bouleaux

Le cortège floristique sur le site comprend aussi des espèces des végétations amphibie pionnière, des cariçaias et mégaphorbiaies ainsi que des espèces de fourrés hygrophiles, comme l'aulne glutineux (*Alnus glutinosa*), des saules (*Salix sp.*) et des bouleaux (*Betula pendula*), à l'état juvénile.

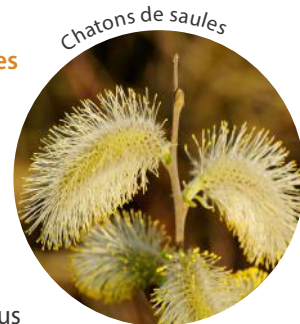
Chatons de saules
