# Le suivi écologique de la restauration hydromorphologique des cours d'eau

## Démarche du Suivi Scientifique Minimal

## Résultats sur les sites de démonstration de la région CVL

*Journée d'échanges chercheurs-gestionnaires du bassin de la Loire ZAL/FCEN 2024*  
Laetitia Boutet-Berry, 24 Novembre 2024

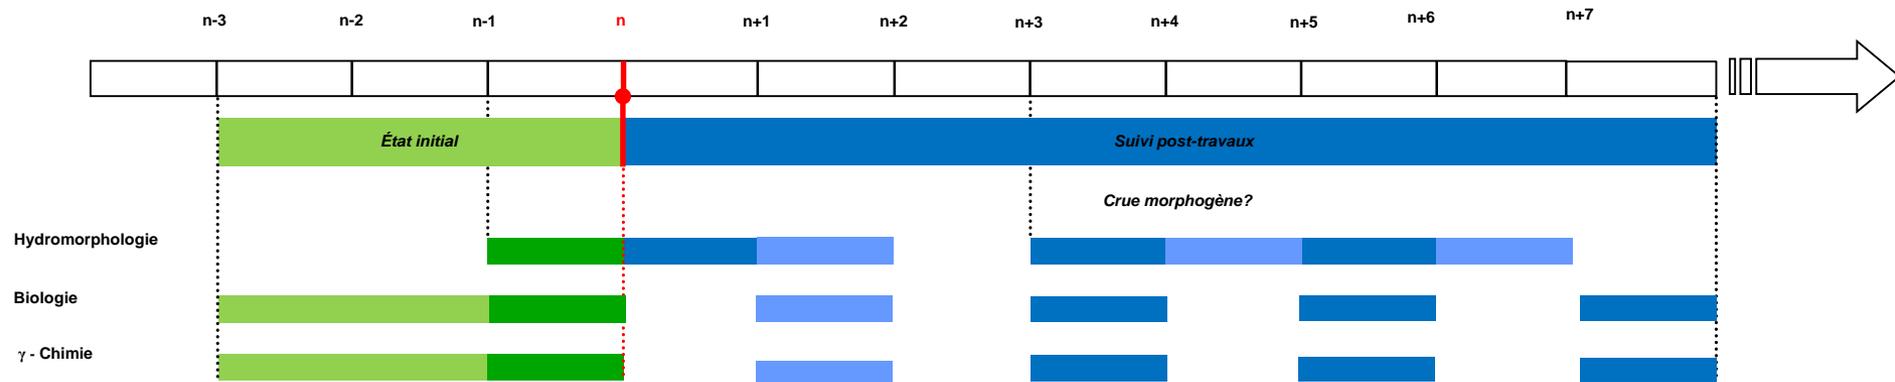
Un design de suivi identique de type BACI : Before/ After /Contrôle/Impact

- Avant / Après travaux

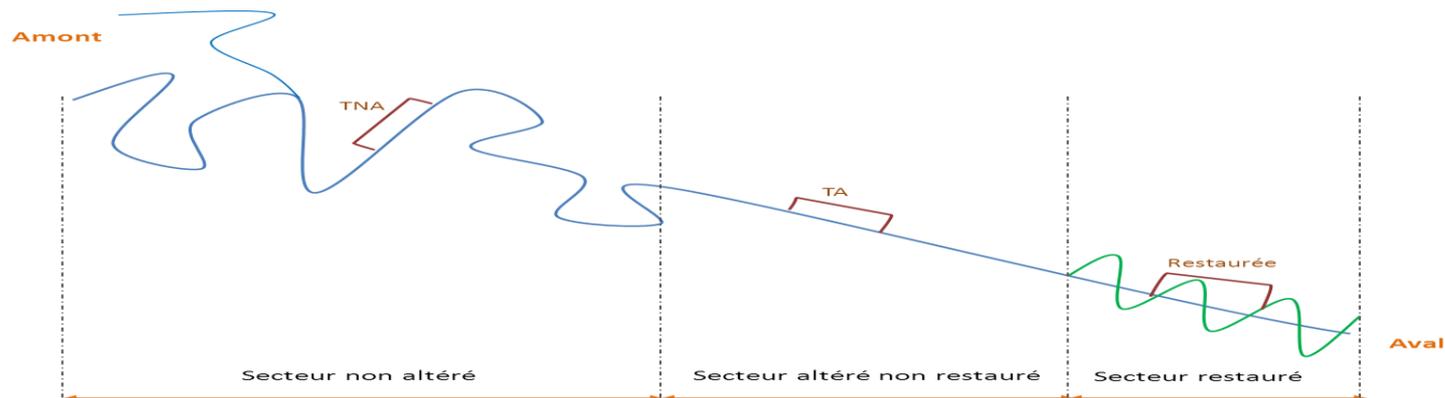
- 3 principaux types de stations, à suivre en parallèle :
  - **Station restaurée**, sur le linéaire à restaurer
  - **Station témoin non altérée**, sur un secteur qui ne subit pas l'altération faisant l'objet d'une restauration
  - **Station témoin altérée**, sur un secteur altéré non restauré

Ex. du positionnement des stations pour un réméandrage (cas idéal !)

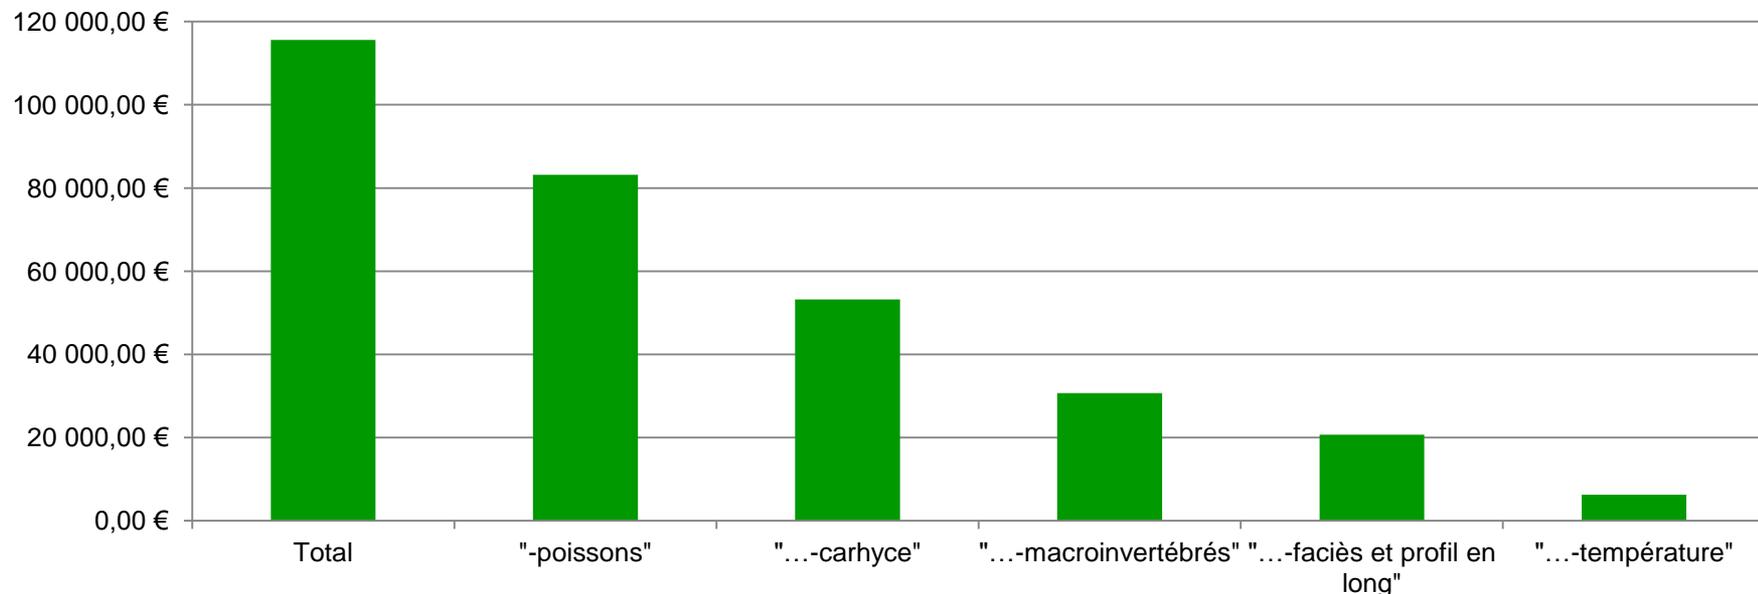
Coût estimatif du suivi scientifique minimal d'un reméandrage réalisé en maîtrise d'ouvrage par le gestionnaire (9 ans de suivi)

- Le coût direct des prestations prises en charge par le gestionnaire s'élève à environ 115 600 € TTC sur toute la durée du suivi, soit 12 800€/an pour un suivi de 9 ans.

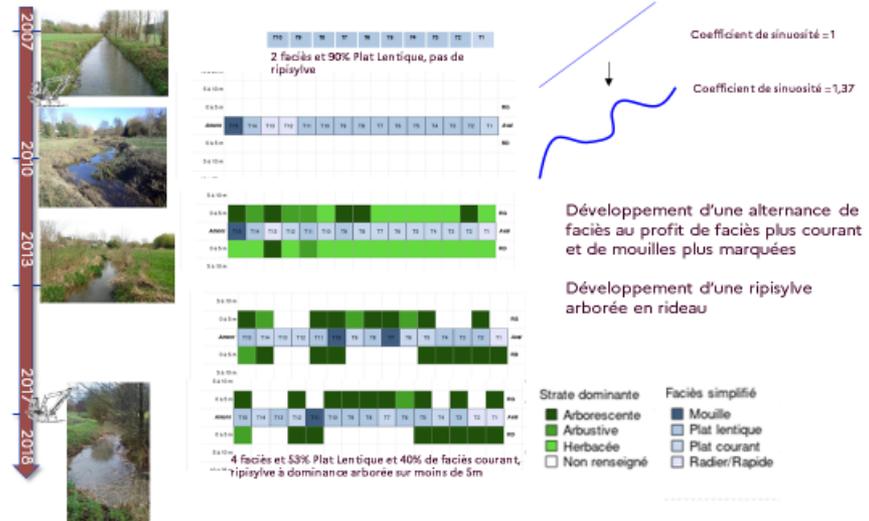
## Principaux résultats du suivi hydromorphologique

Evolution de la sinuosité, des faciès, de la ripisylve sur la station restaurée

Sur les stations restaurées :

- Augmentation systématique de la sinuosité
- Développement d'alternances de faciès plus courants et de mouilles plus marquées
- Développement d'une épaisseur de ripisylve plus importante avec évolution vers la strate arbustive/ arborée au fil des années

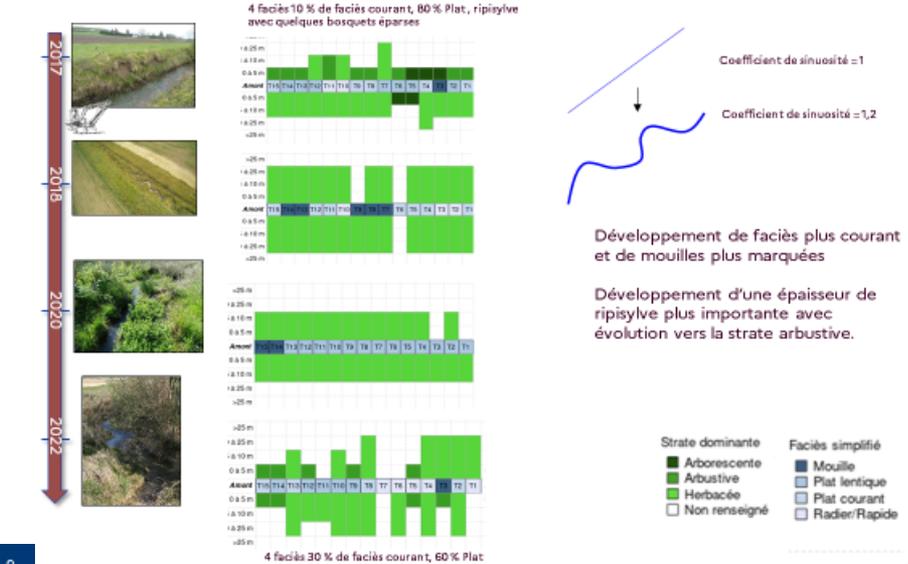
## Principaux résultats du suivi hydromorphologique

Evolution de la sinuosité, des faciès, de la ripisylve sur la station restaurée

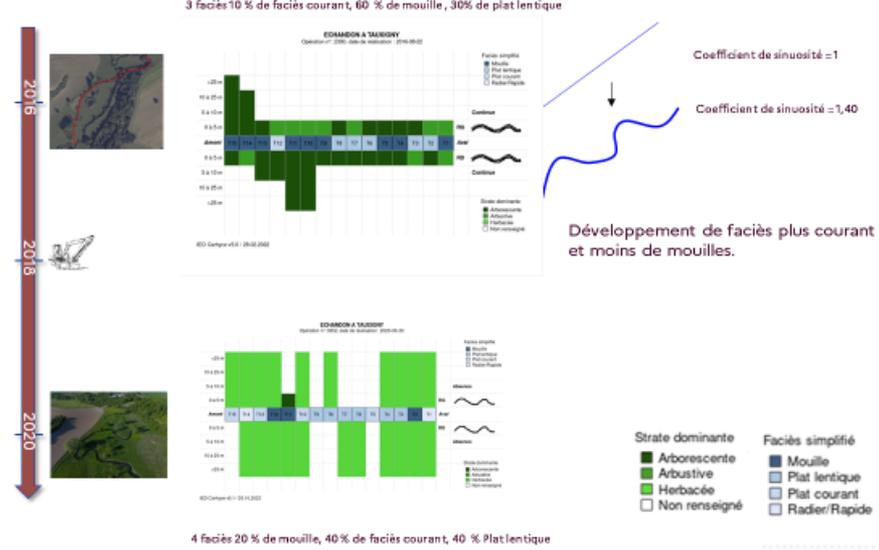
## Reconnexion de méandres de l'Echandon à Tauxigny (37)

### Principaux résultats du suivi hydromorphologique

Evolution de la sinuosité, des faciès et de la ripisylve sur la station restaurée

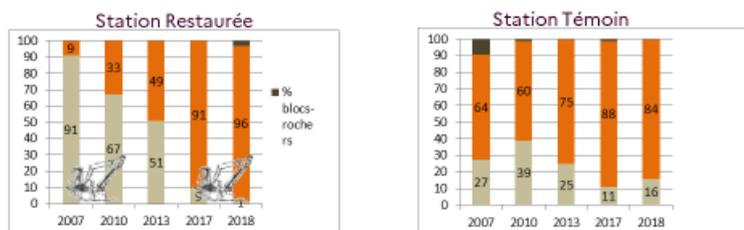
## Reméandrage du Marolles (37)

Evolution de la granulométrie

Sur les stations restaurées :

Inversion des proportions de classes granulométriques : de plus de fines à plus de graviers-cailloux

On s'éloigne globalement de la granulométrie des stations témoins altérées pour se rapprocher de la distribution granulométriques des stations témoins non altérés.

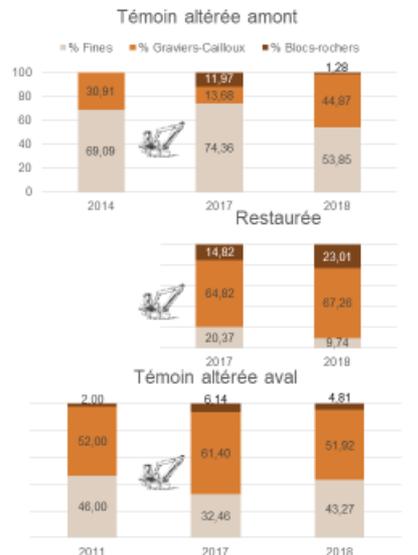
## Contournement de la Choisille au plan d'eau de Chatenay (37)

Evolution de la granulométrie

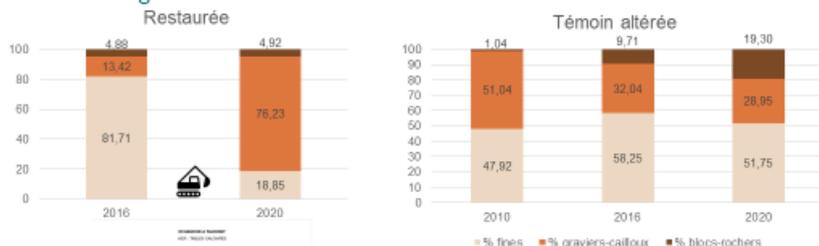
## Reconnexion de méandres de l'Echandon à Tauxigny (37)

Evolution de la granulométrie

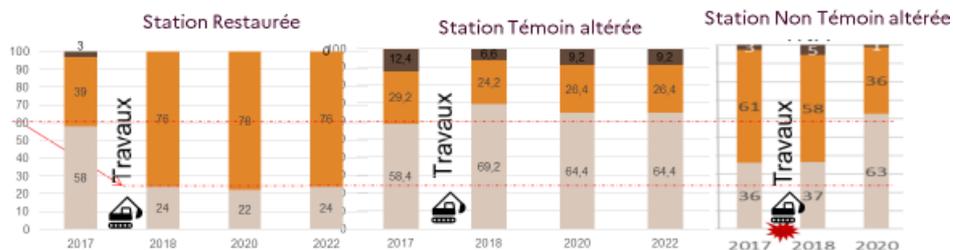
## Lits emboîtés de l'Yèvre à Gron (18)

Evolution de la granulométrie

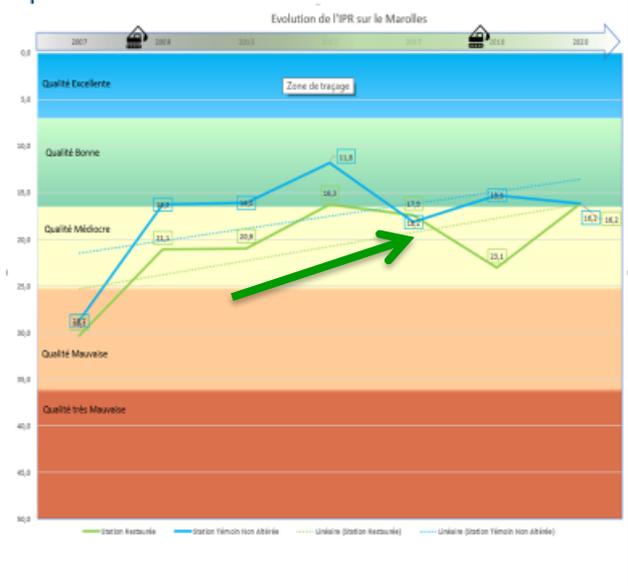
## Principaux résultats du suivi piscicole

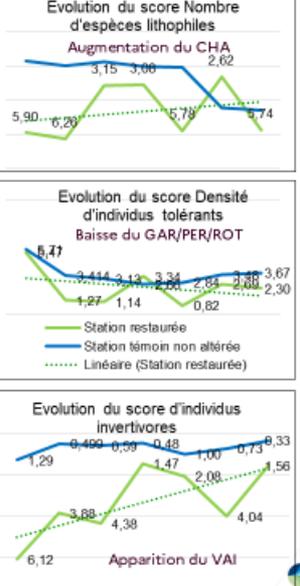
## Résultats de l'analyse de l'IPR

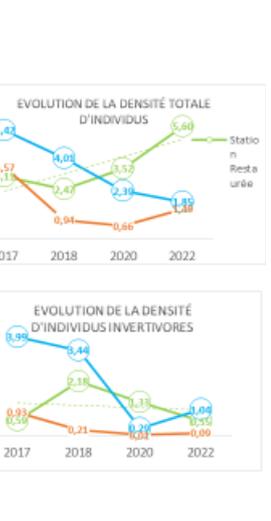
## Résultats de l'analyse de l'IPR

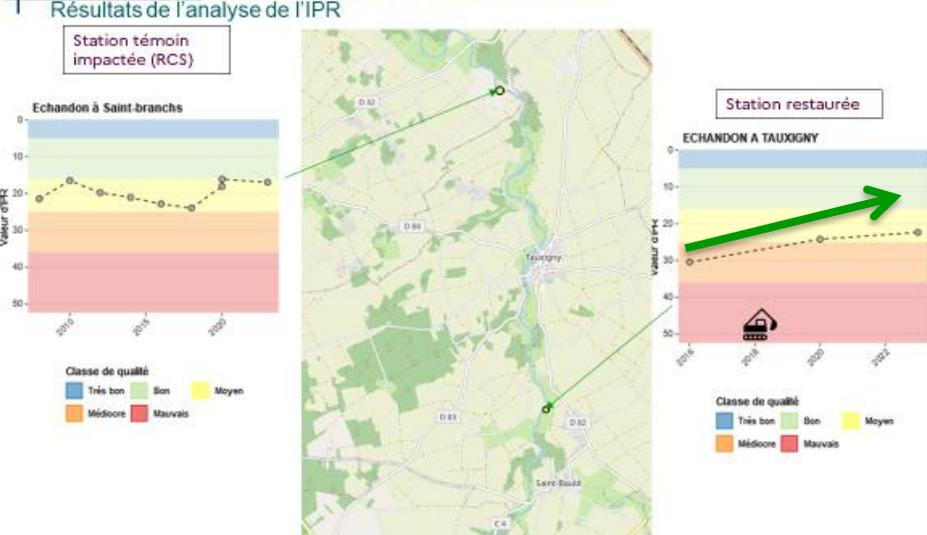
## Principaux résultats du suivi piscicole
