# Restauration de la boire de Bessé

## RETOURS D'EXPÉRIENCES

### 1 Présentation générale

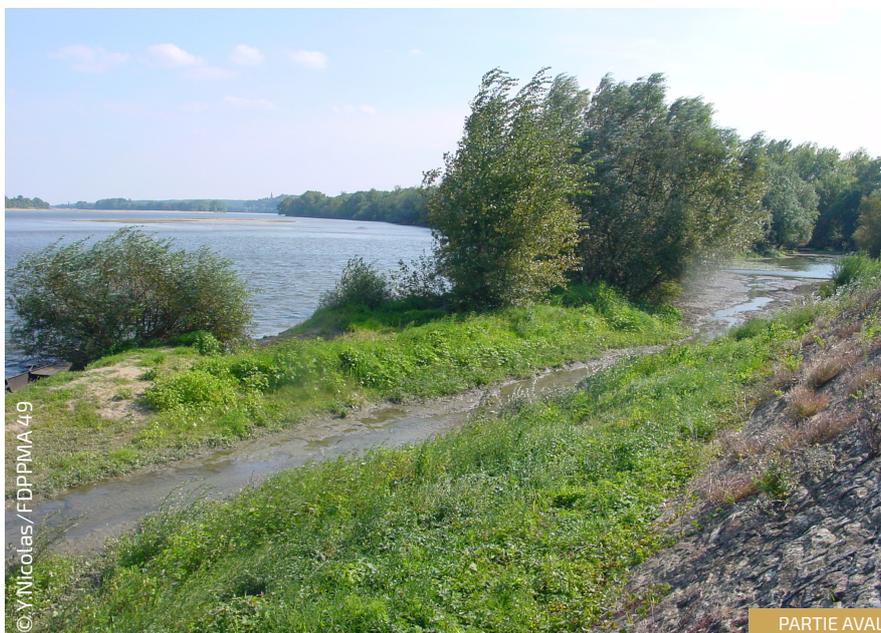
PARTIE AVAL

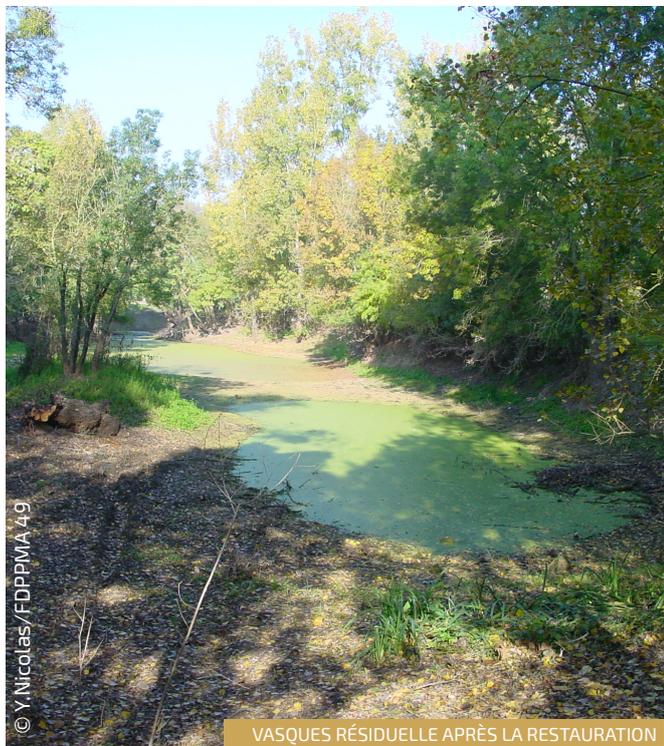
VASQUES RÉSIDUELLE APRÈS LA RESTAURATION

Pour permettre la reconnexion hydraulique, le terrassement d'un chenal de connexion (100 m de long sur 2 m de large et 50 cm de profondeur) et l'arasement de plusieurs atterrissements ont été effectués. Ces opérations de terrassement ont été limitées aux chenaux et aux zones de connexion entre les vasques et effectués de façon peu profonde en maintenant les berges en pente douce. Un réaménagement de l'ouvrage aval et le remplacement de l'ouvrage médian ont été effectués pour une meilleure continuité. Ces différents travaux d'entretien de cours d'eau ont fait l'objet d'une procédure de déclaration au titre de la Loi sur l'eau.
