Restauration de la gravière des Gounets

RETOURS D'EXPÉRIENCES

Région Auvergne
Département de Haute-Loire
Commune d'Auzon

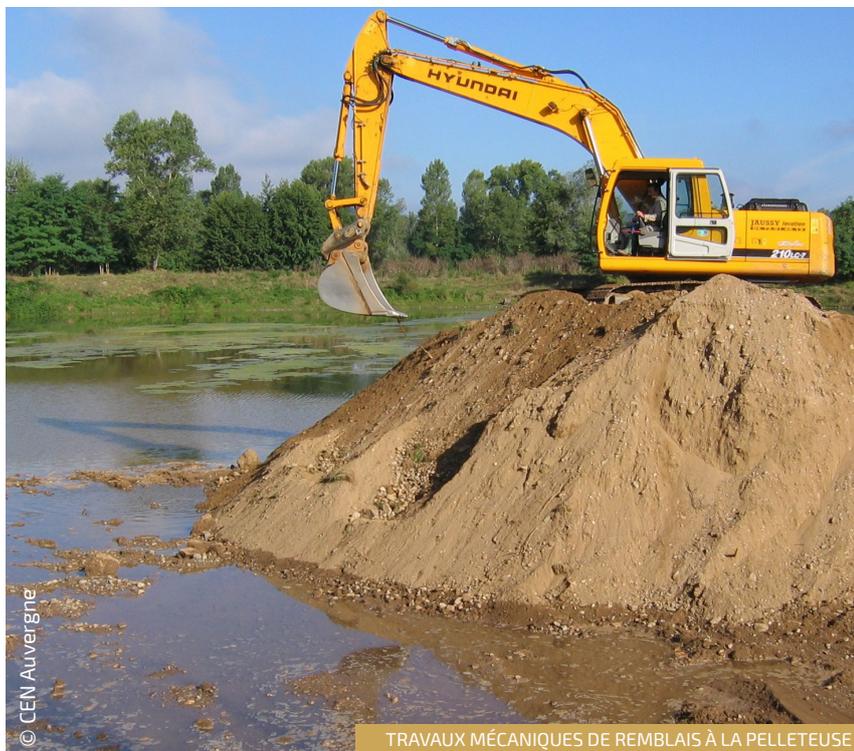
1 800 m² de hauts-fonds ont été créés par déblais/remblais à une altitude calée de façon à ce qu'ils soient inondés en moyenne 8,5 à 10 mois/an. L'objectif était de permettre à la végétation habituelle des hauts-fonds de se développer à la fin de l'été et de favoriser l'implantation d'hélophytes adaptés. Un chenal pénétrant dans la zone de hauts-fonds a été créé afin de diversifier le profil de berge et d'augmenter le linéaire de rive.

L'équipe technique du Conservatoire est ensuite intervenue pour poser 120 mètres de clôture électrique pour la mise en défens de la zone de hauts-fonds afin que le troupeau ovin ne vienne pas brouter la végétation en cours de restauration à la suite des travaux. Un poste solaire a été installé et mis à disposition de l'agriculteur.

Aucune plantation n'a été faite, l'objectif étant de suivre la recolonisation du haut-fond par la végétation de façon naturelle. Seuls des bouturages de saules ont été effectués sur les autres berges non aménagées afin de permettre la diversification de la végétation et la restauration d'une ripisylve en bordure de gravière.

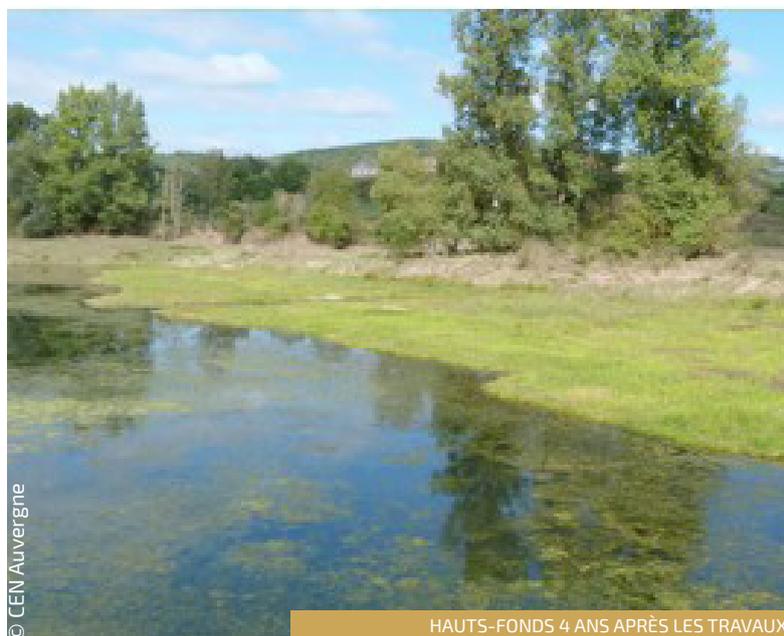
Le CEN Auvergne a été en charge du protocole et de la mise en œuvre du suivi botanique de la berge restaurée. Il consiste en l'établissement d'une liste floristique et de relevés exhaustifs de la végétation sur le haut-fond et le talus de berge dans le courant du mois de septembre (période de basses-eaux). Le niveau d'eau de la gravière est également relevé au moment de chaque suivi pour mesurer l'influence de ce dernier sur le développement de la végétation. Parallèlement au suivi botanique, un suivi photographique a aussi été mis en place (4 clichés identiques pris chaque année), afin d'avoir un rendu visuel de la colonisation du haut-fond par la végétation. En 2011, des relevés phytosociologiques ont été mis en place sur le haut-fond suite à la restauration de la végétation, ce qui permet aujourd'hui une lecture des groupements de végétation présents sur le site. Des analyses de la qualité de l'eau ont été confiées à un laboratoire d'analyse afin de mesurer les paramètres de température, turbidité, oxygène dissous et nitrates présents dans l'eau. Le but était d'avoir une comparaison de la qualité de l'eau entre la gravière des Gounets et la gravière voisine (Sablière de Chappes) suite au constat d'un développement algal important dans la première et non dans la seconde.
