# Expérimentation sur l'incision d'un lit de rivière en Basse-Normandie : le Pas d'âne

## RETOURS D'EXPÉRIENCES

LINEAIRE

160 m

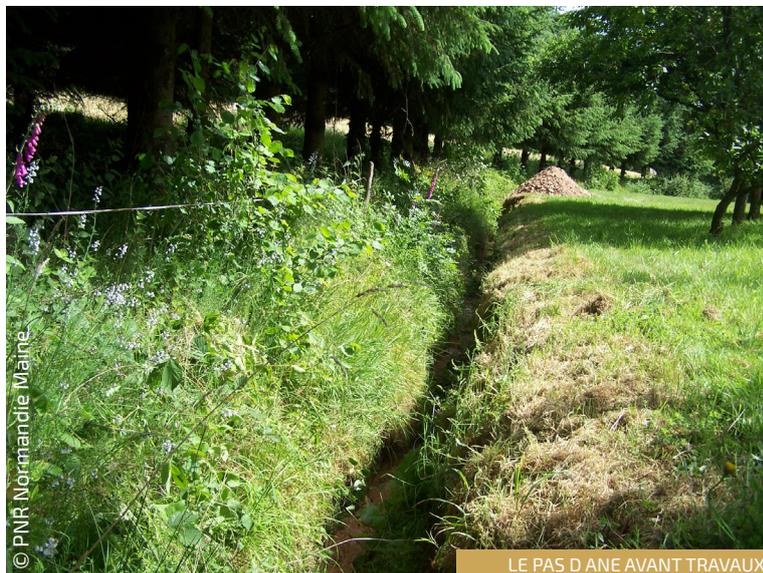
LE PAS D'ANE AVANT TRAVAUX

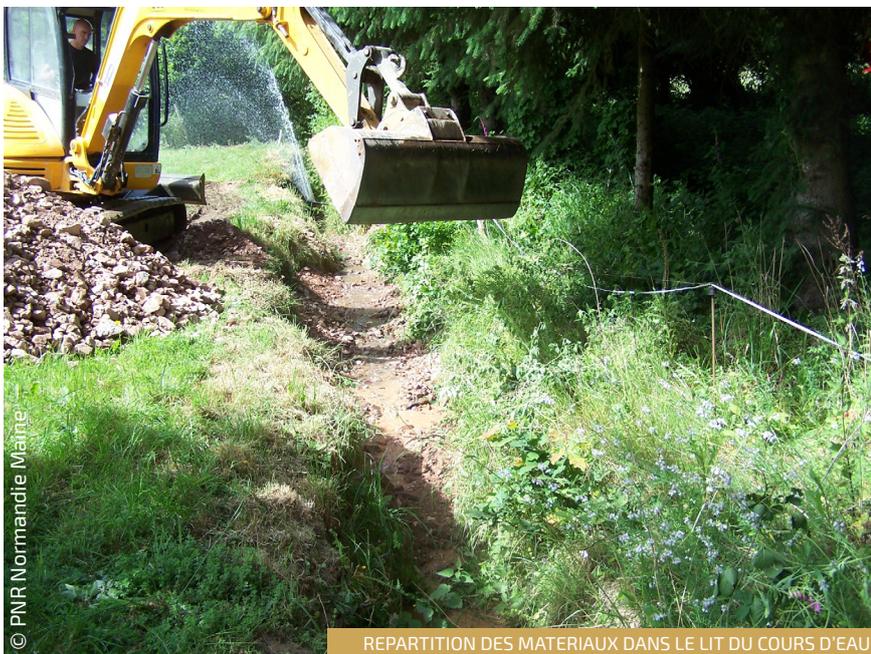
REPARTITION DES MATERIAUX DANS LE LIT DU COURS D'EAU

La recharge a été effectuée avec des matériaux de dimension 0-200 mm. Une mini-pelle était chargée de répartir ces matériaux de l'amont vers l'aval en privilégiant les matériaux grossiers sur les fonds et les secteurs les plus pentus. L'épaisseur de matériaux répartis dans le lit du cours d'eau était comprise entre 60 cm et 1,20 m.

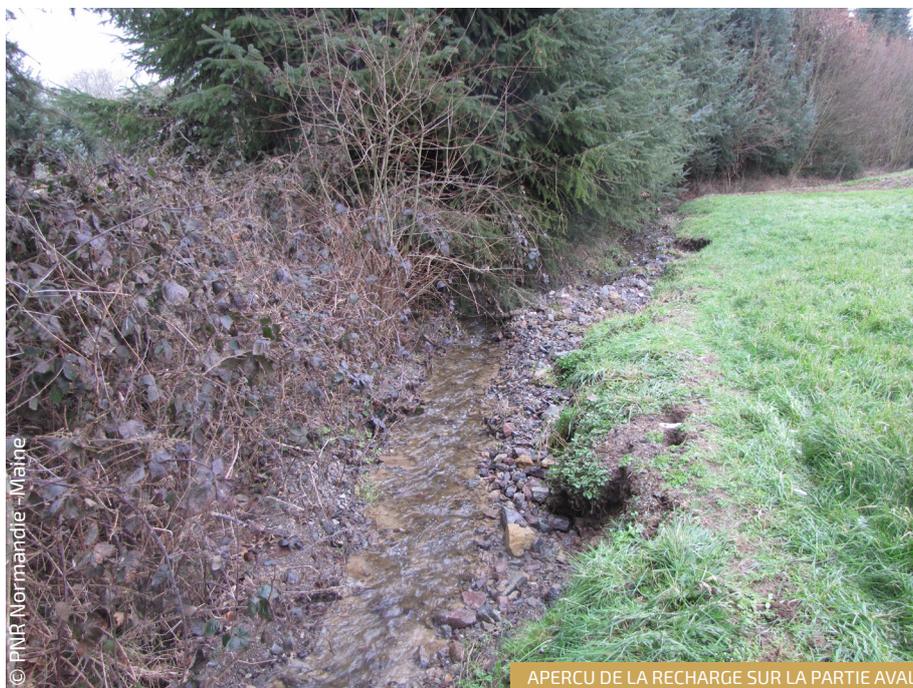
APERCU DE LA RECHARGE SUR LA PARTIE AVAL
