Journée technique du 12/10/2021

Intégration des PEE dans les opérations menées sur le site de de la Monnerie

(87150 Cussac & Oradour sur Vayres)

Intégration dans les CCTP de travaux et dans les documents de
gestion de la zone humide

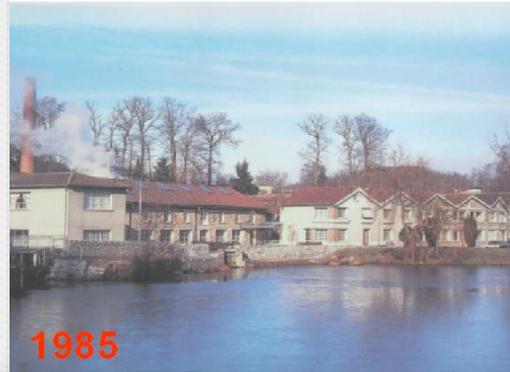
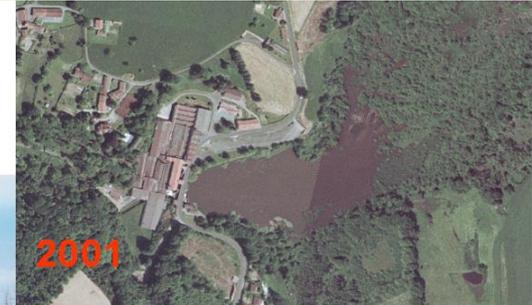
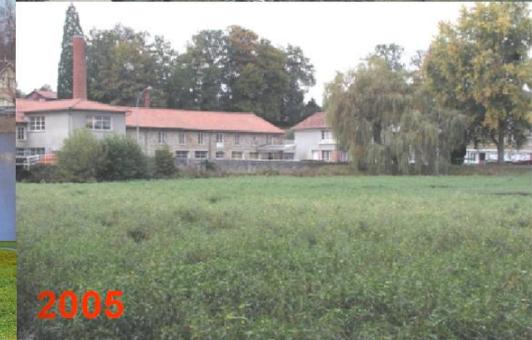
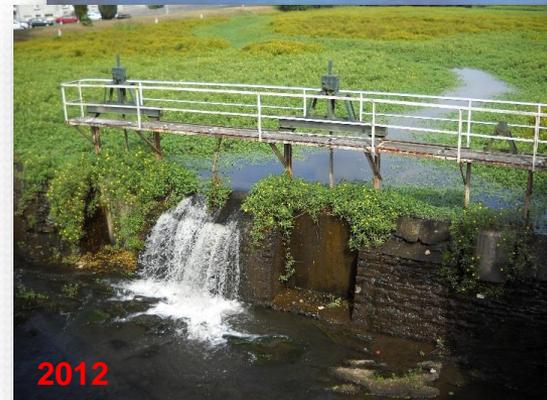
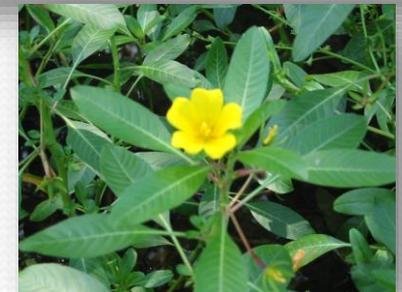
Dégradation de l'état de l'étang et nouvelles problématiques

- Barrage dégradé, risque de rupture
- Etang comblé et envasé
- Pollution aux métaux lourds
- Colonisation par la jussie
- Dégradation des milieux aquatiques & rupture de la continuité écologique
- Obligation réglementaire (restauration de la continuité)

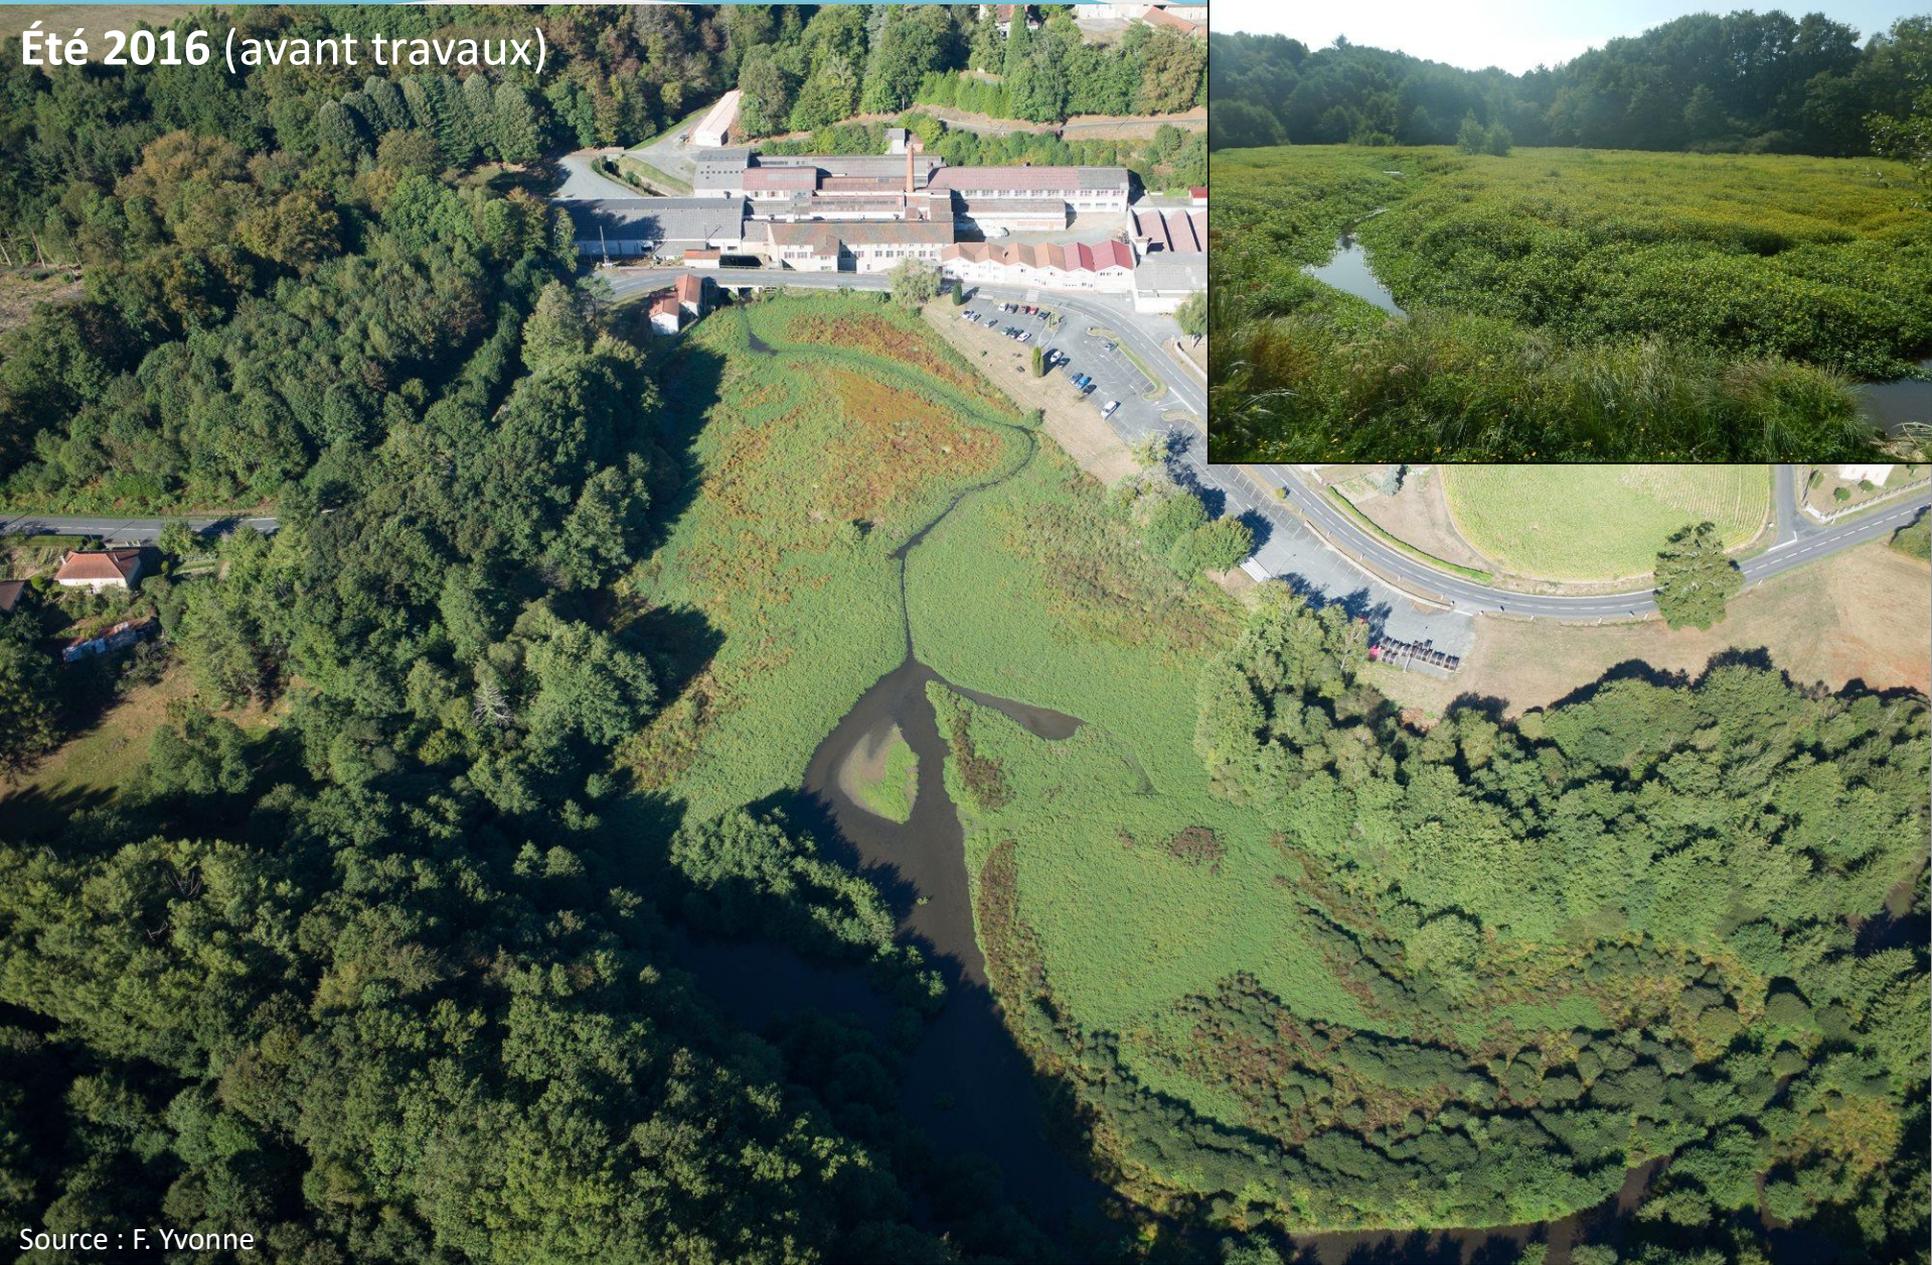
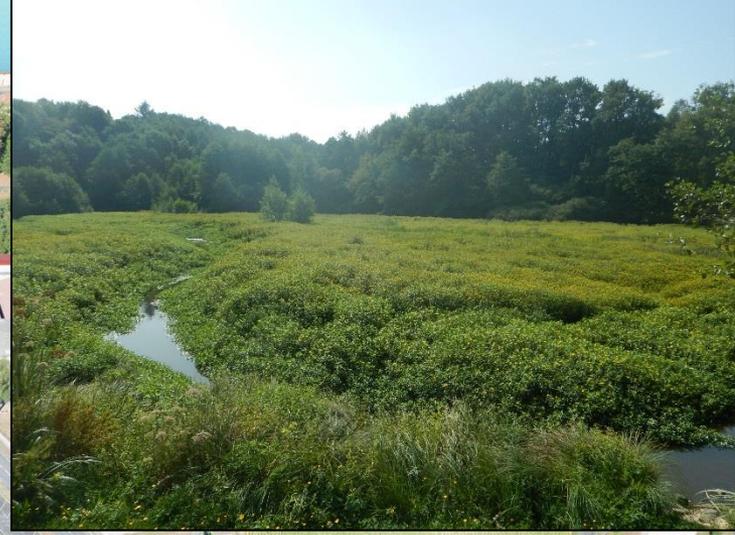
Été 2016 (avant travaux)

Apparition et évolution de la jussie

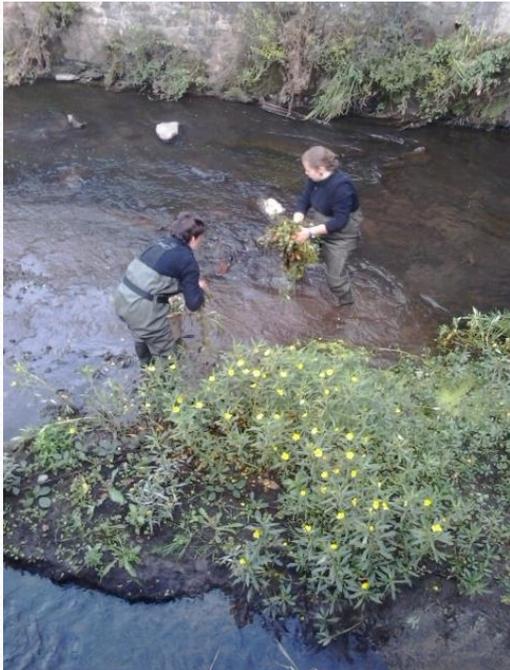
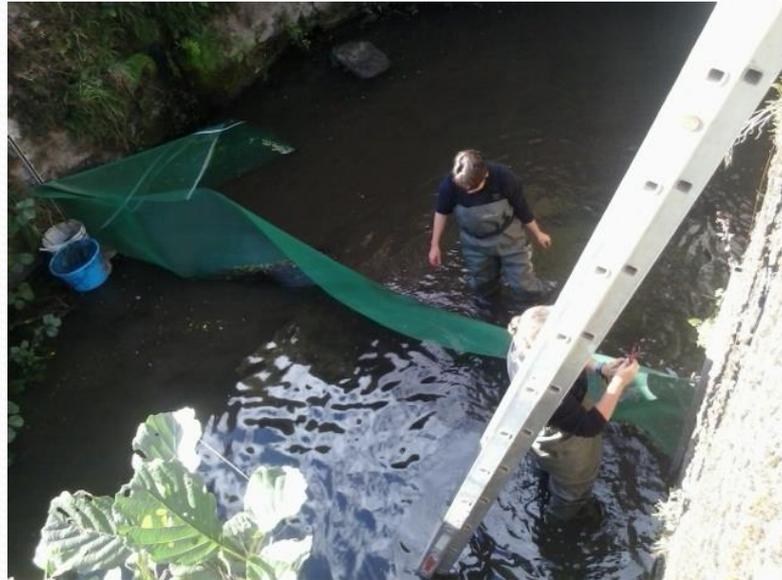
Gestion de la jussie avant travaux

- Présence à l'emplacement du futur bassin de décantation
- Pas prévu dans le projet/CCTP !
- Action préventive préalable d'arrachage dans le canal > [Syndicat](#) et [FDGDON HV](#)

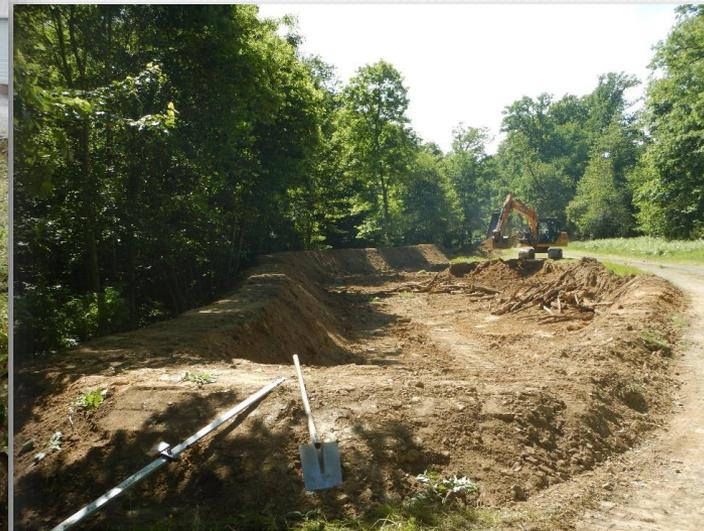
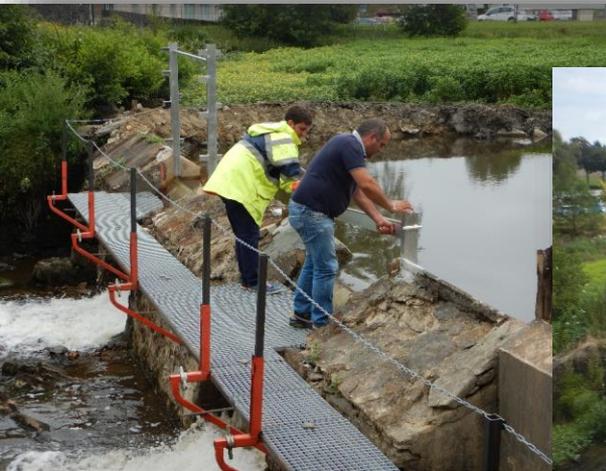
Bassin de stockage des boues

Vidange annuelle =
Abaissement (enlèvement planche
par planche) pendant 4 ans

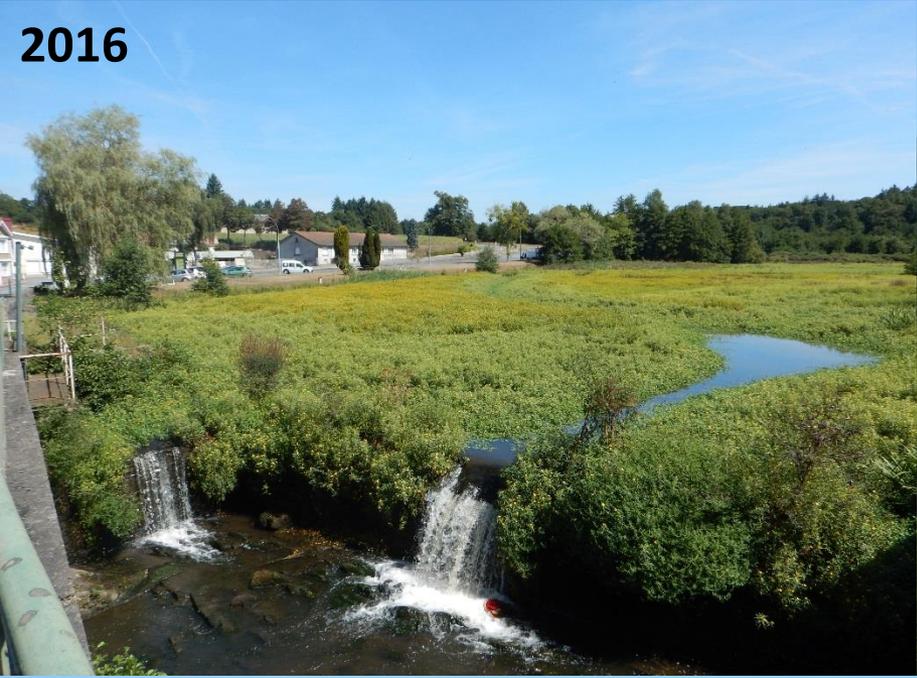
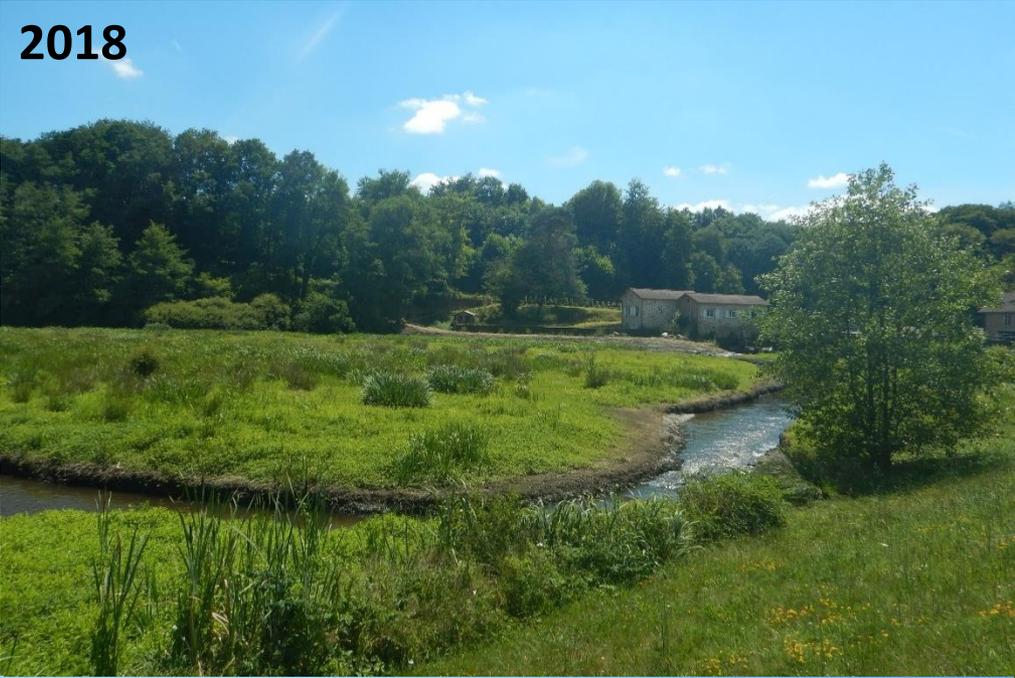
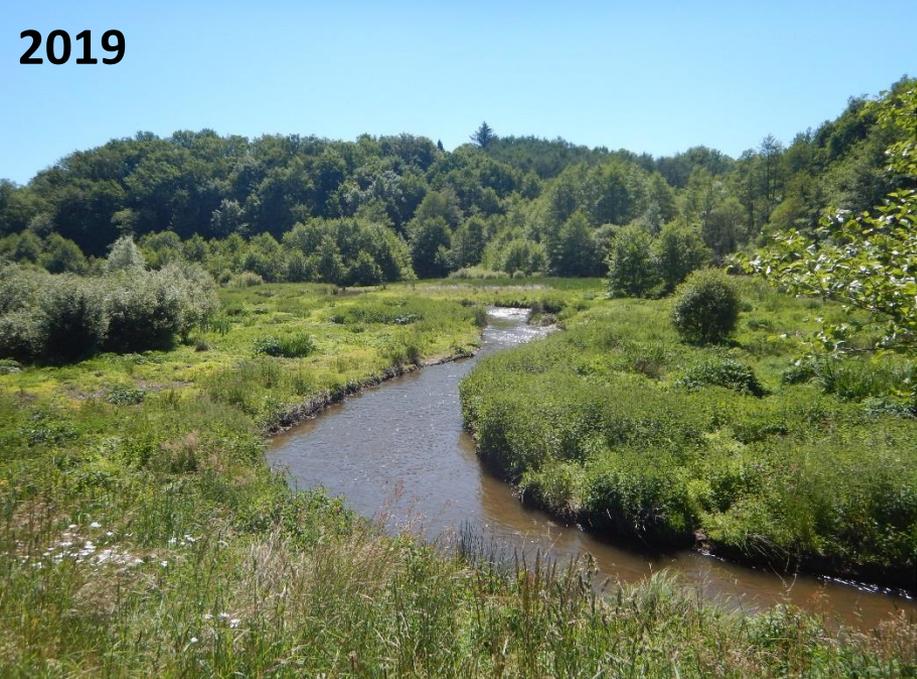
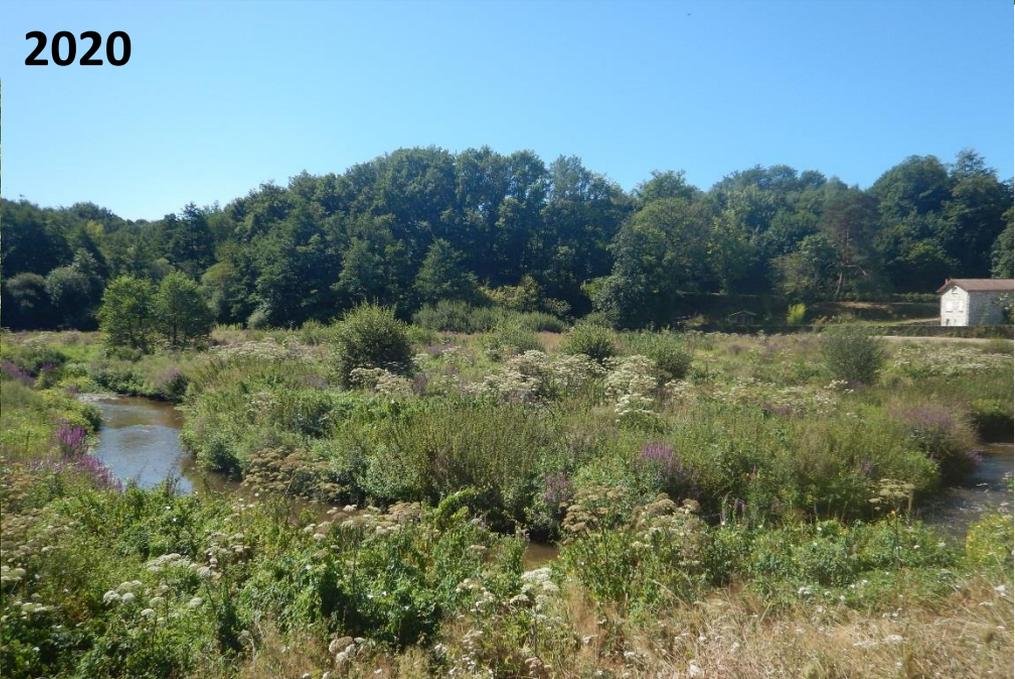
Evolution du milieu au fil des abaissements : Concurrence naturelle de la végétation spontanée : point positif

- Inévitablement, des départs vers l'aval de pieds de jussie
- Entretien difficile de la grille (non prévu)
- Entreprises TP sensibilisées à la question ?
- Dans l'emprise de l'ancien étang : implantation d'une végétation spontanée de zone humide, concurrence naturelle très forte du fil des années => point très positif (*voir ci-dessous*)

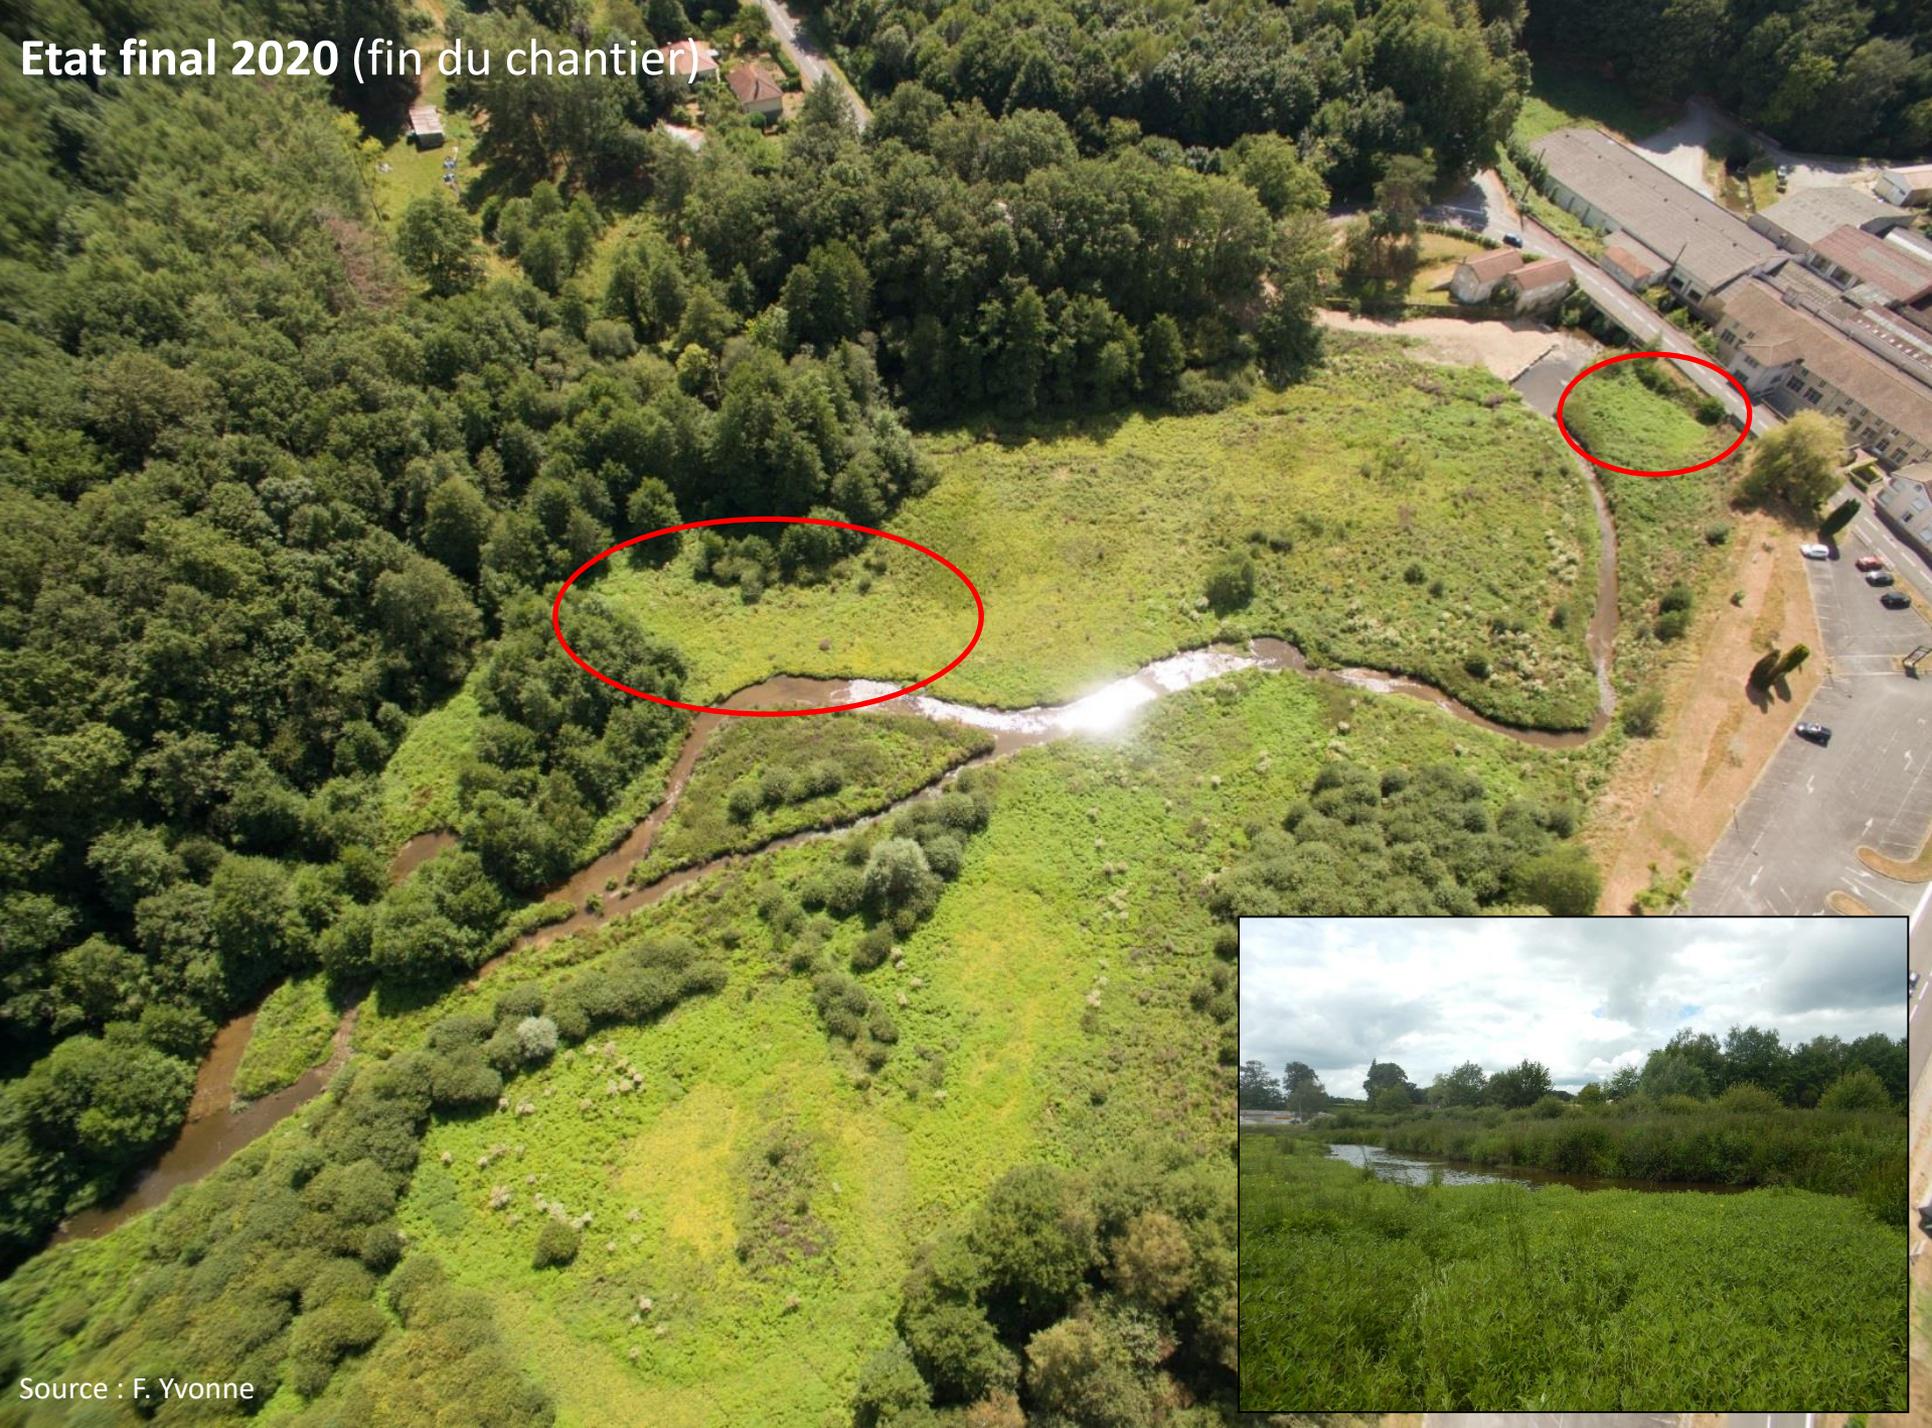
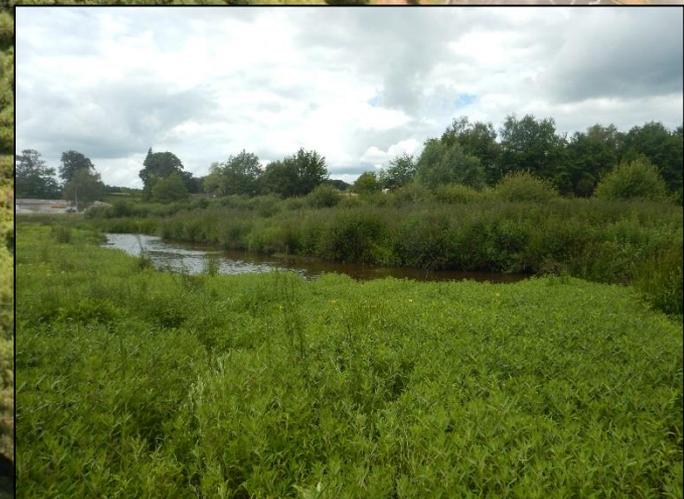
Etat final 2020 (fin du chantier)

Retour à un système rivière et zones humides associées

Processus de fermeture du milieu en cours

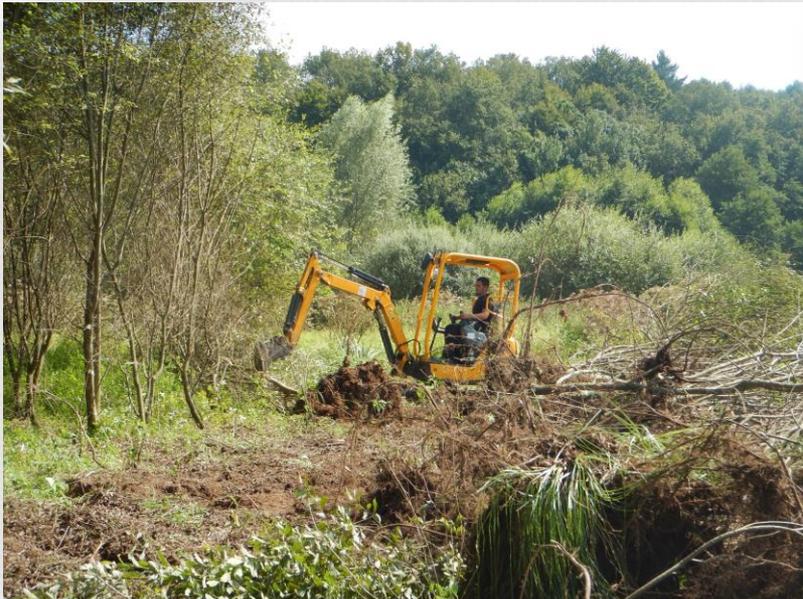
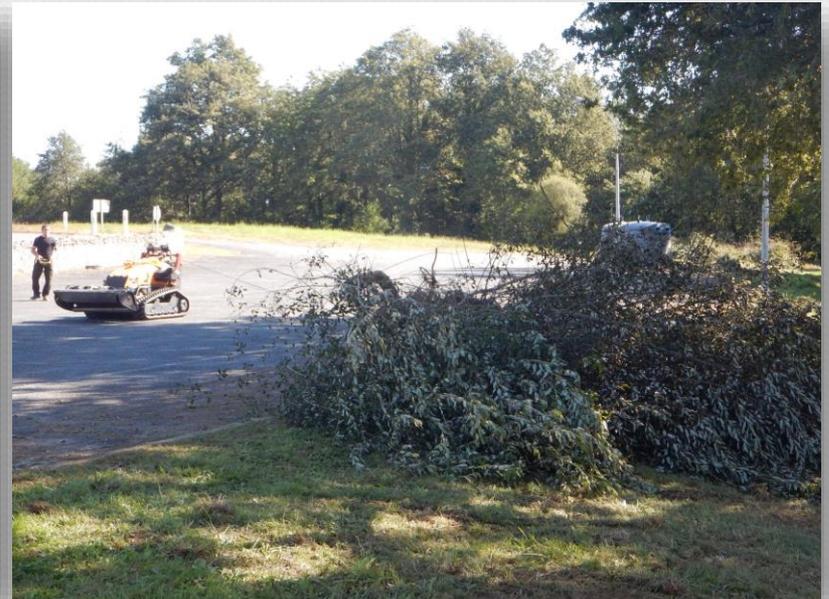
- **2021 : Travaux de réouverture du milieu : chantier test !**

- CCTP construit entre Syndicat/PNR/FREDON, intégration des PEE
- Points positifs : matériel léger, entrepreneur à l'écoute
- Non broyage de la végétation herbacée : difficile mais on a réussi (pour l'instant) !
Paradoxe : La jussie n'est plus très visible, les élus/le public pensent qu'elle a disparu...
