Renaturation d'un ruisseau forestier

Parc Normandie-Maine

Bassin versant du Sarthon

Intervention pilote: Renaturation ruisseau Arcis

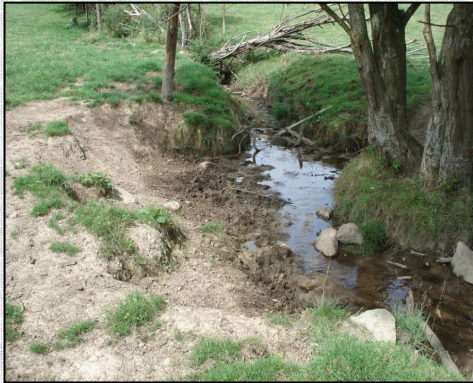
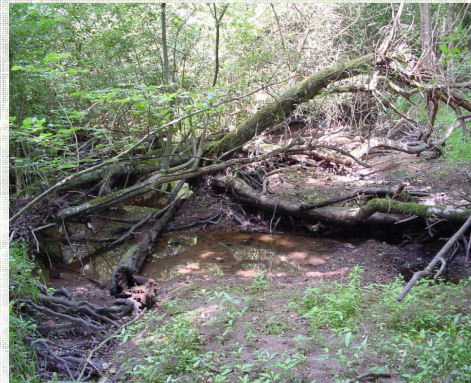
❖ 1^{er} CRE (2004-2009): Restauration berges

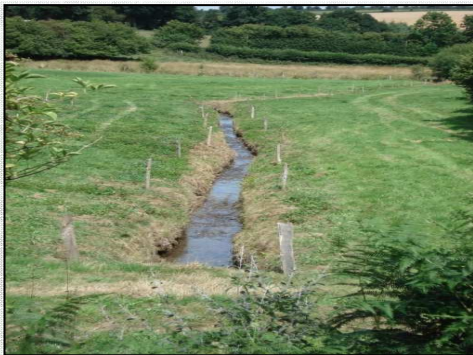
❖ 2^e CRE (2009-2013): Morphologie/continuité

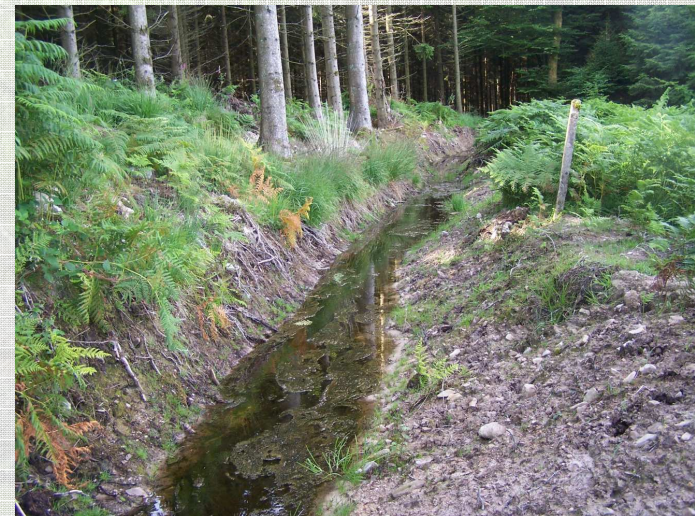
➤ Artificialisation des ruisseaux

- Reprofilage
- Recalibrage, approfondissement
