Restauration en fond de vallée d'un ruisseau à truite fario, la Menuse

Schéma de principe du projet de restauration de la Menuse : déplacement en fond de vallée, et renaturation d'un lit rectiligne

Restauration du ruisseau « la Menuse »

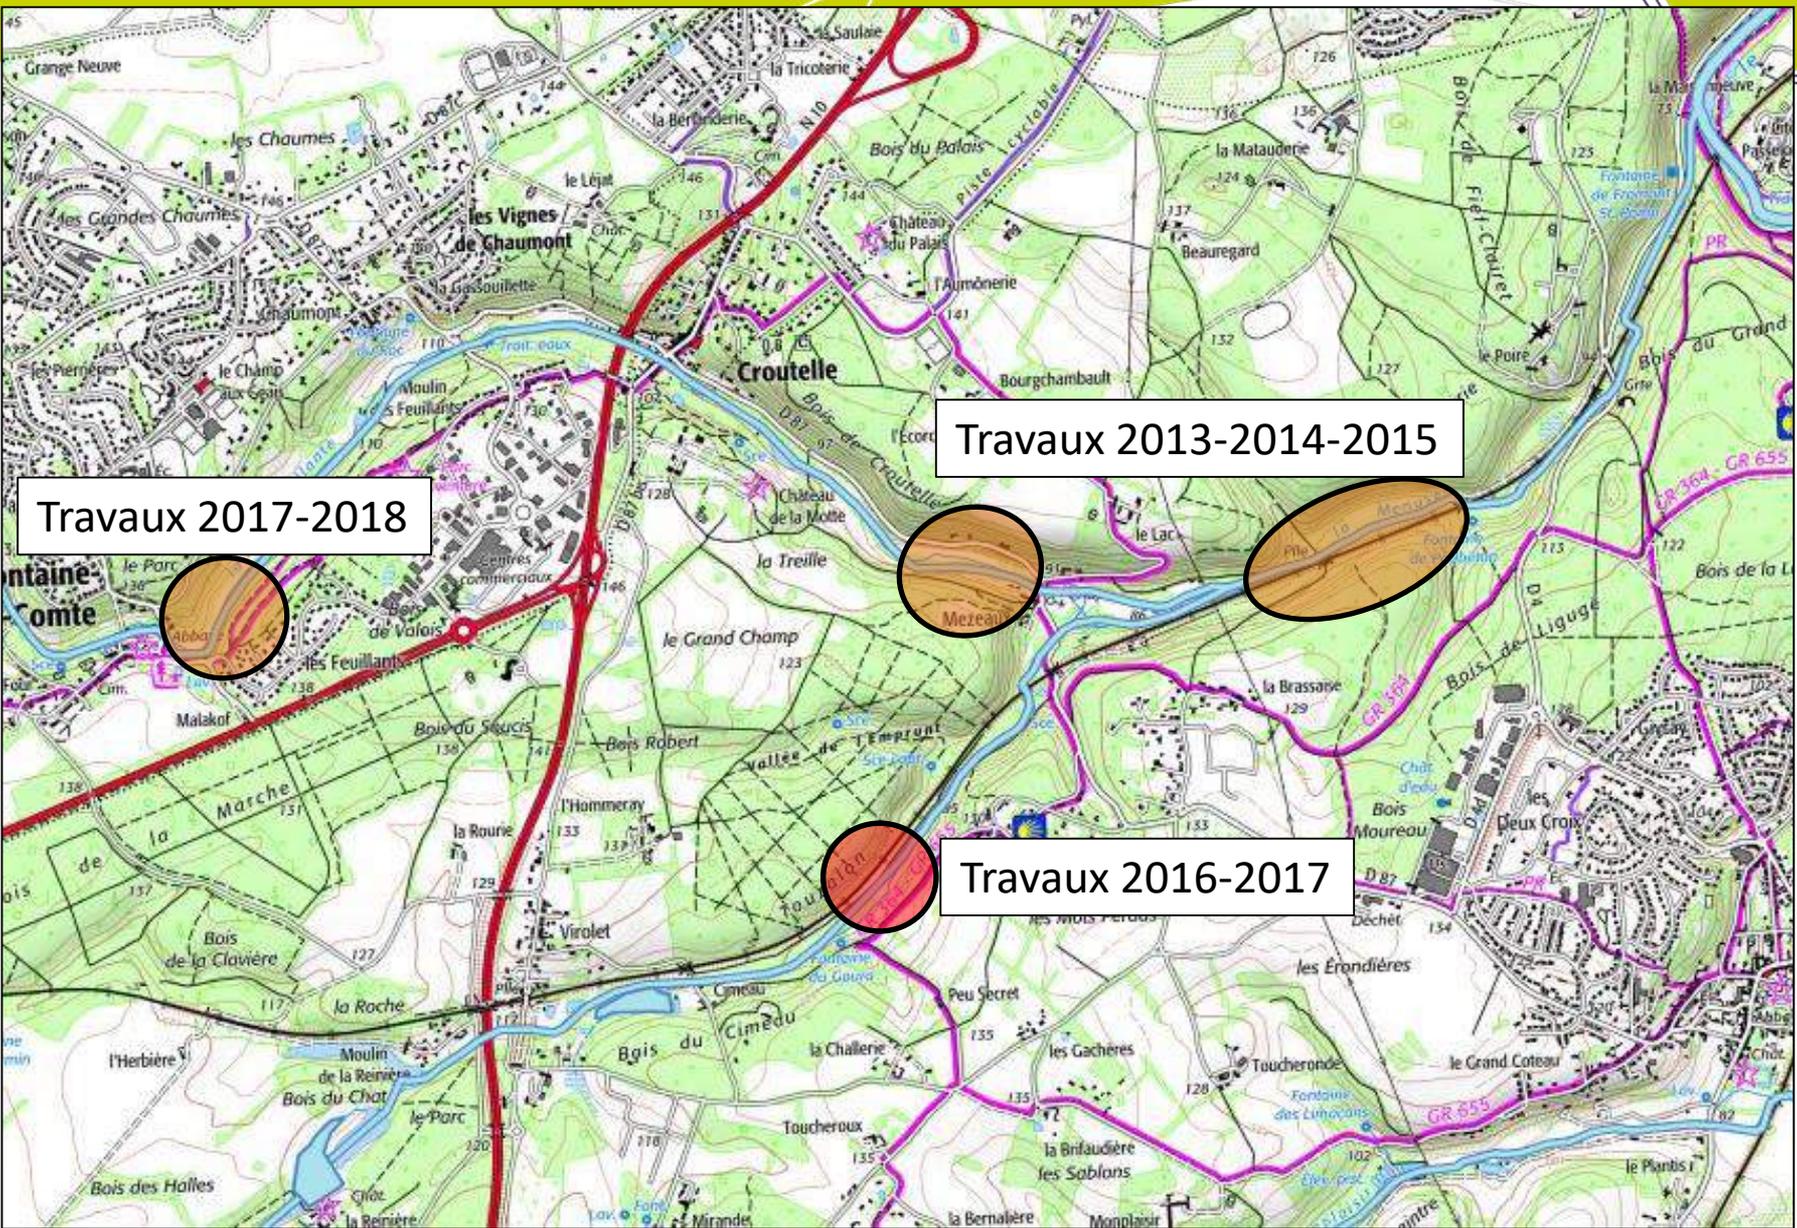
Localisation des travaux de la fédération sur le bassin versant de la Menuse:

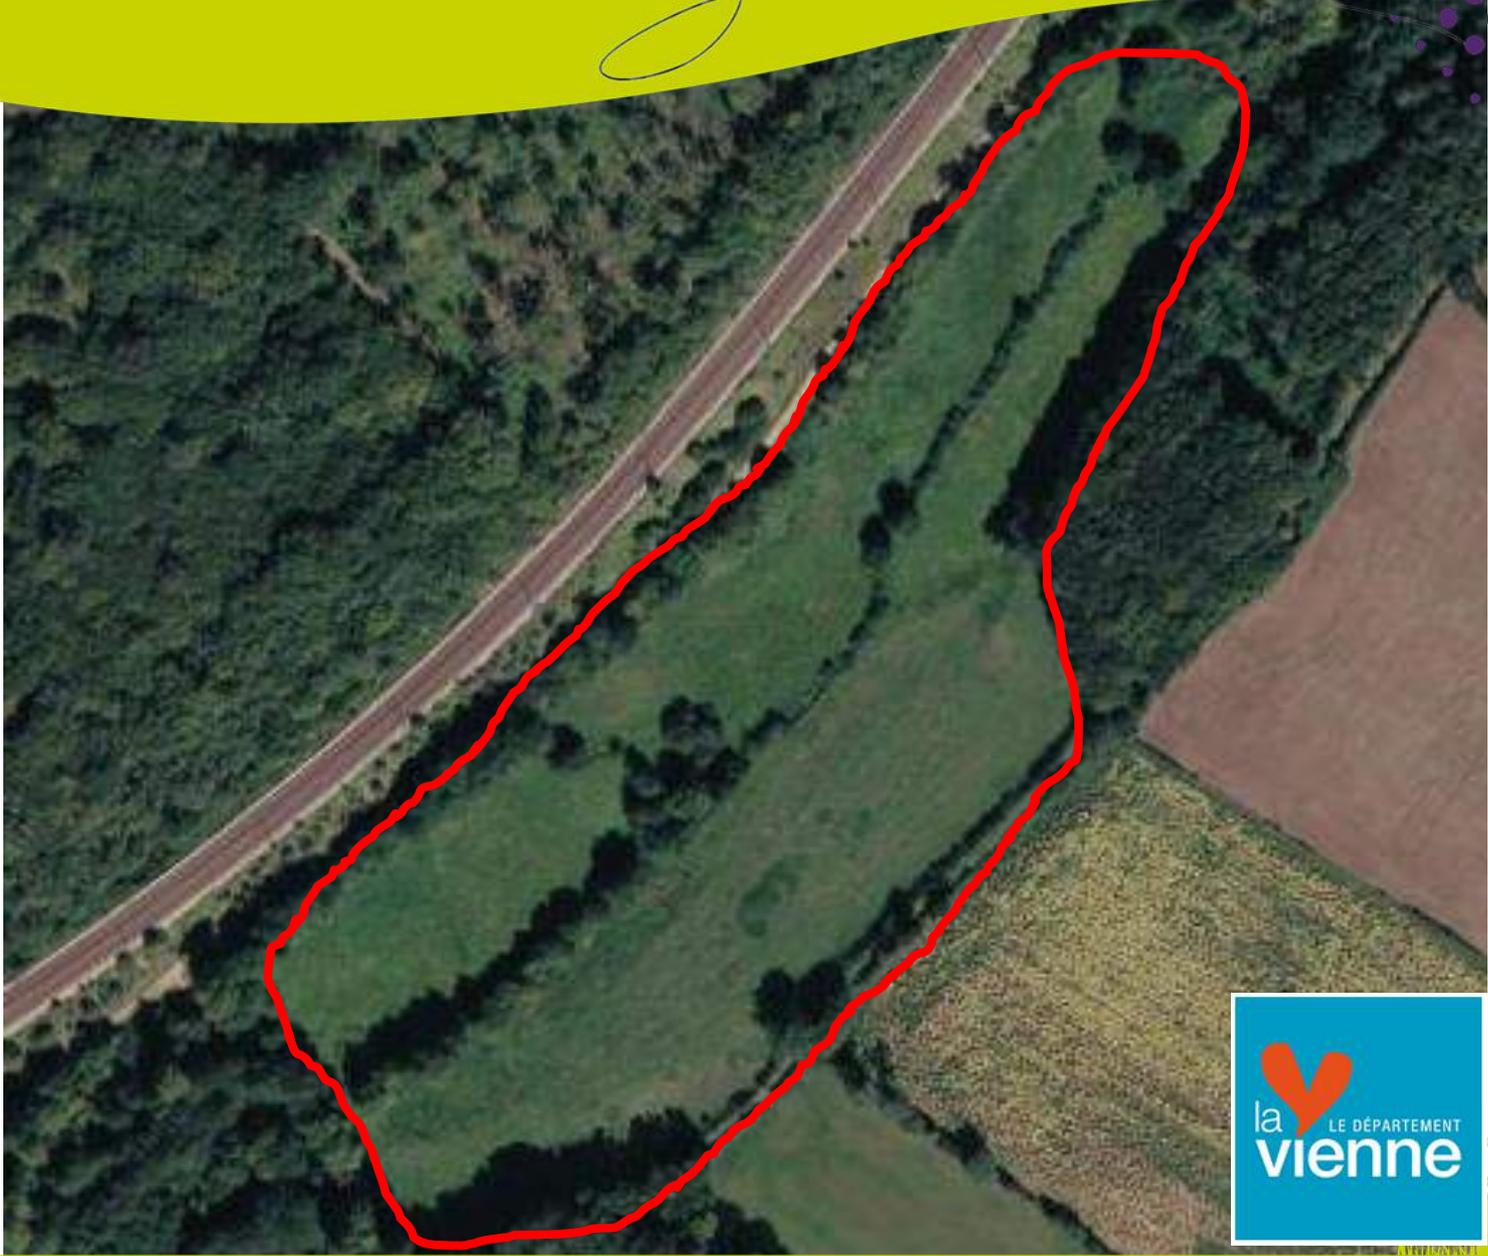
Acquisition d'une parcelle de 3ha par la FDAAPPMA86 en 2016

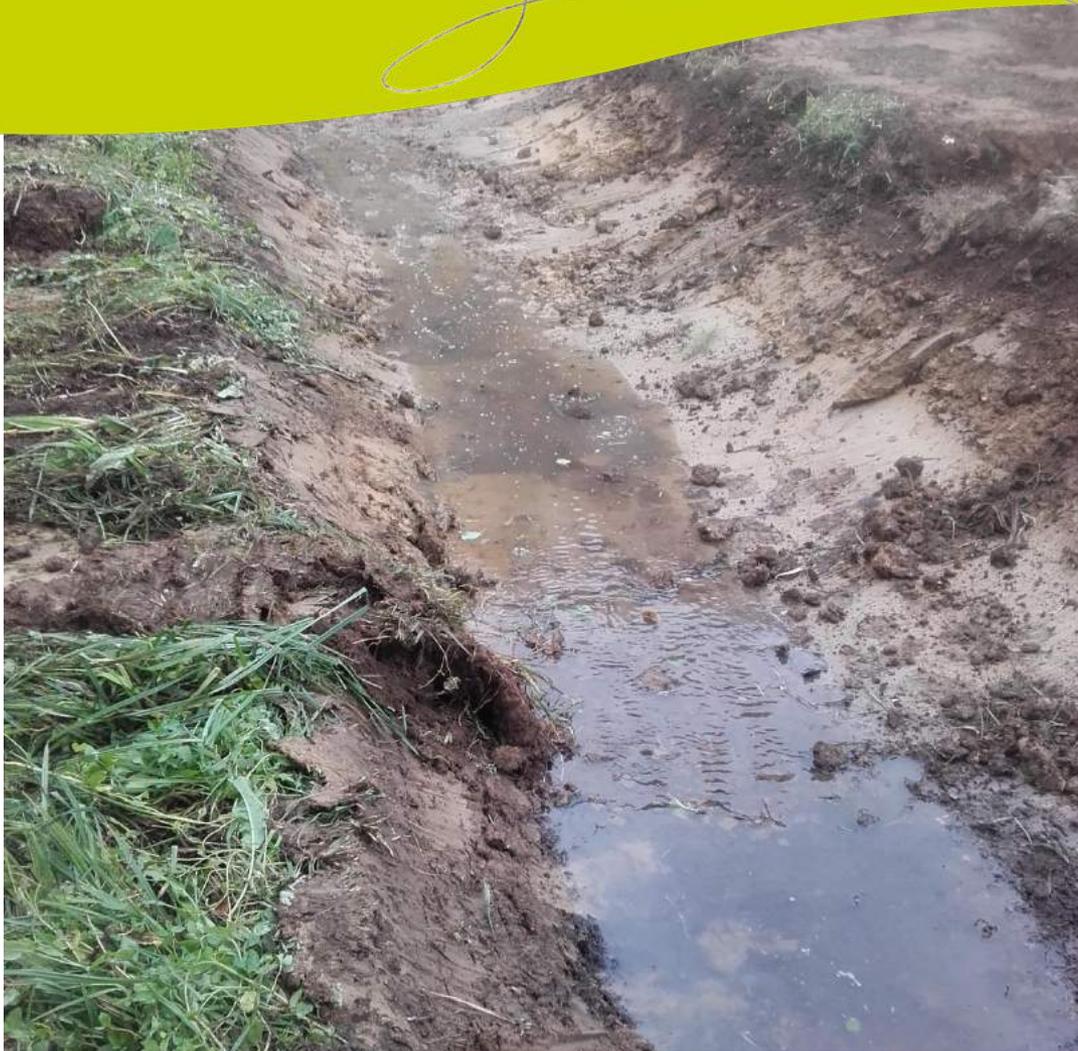
Mise en eau progressivement pour éviter la rupture d'écoulement et le lessivage du sol

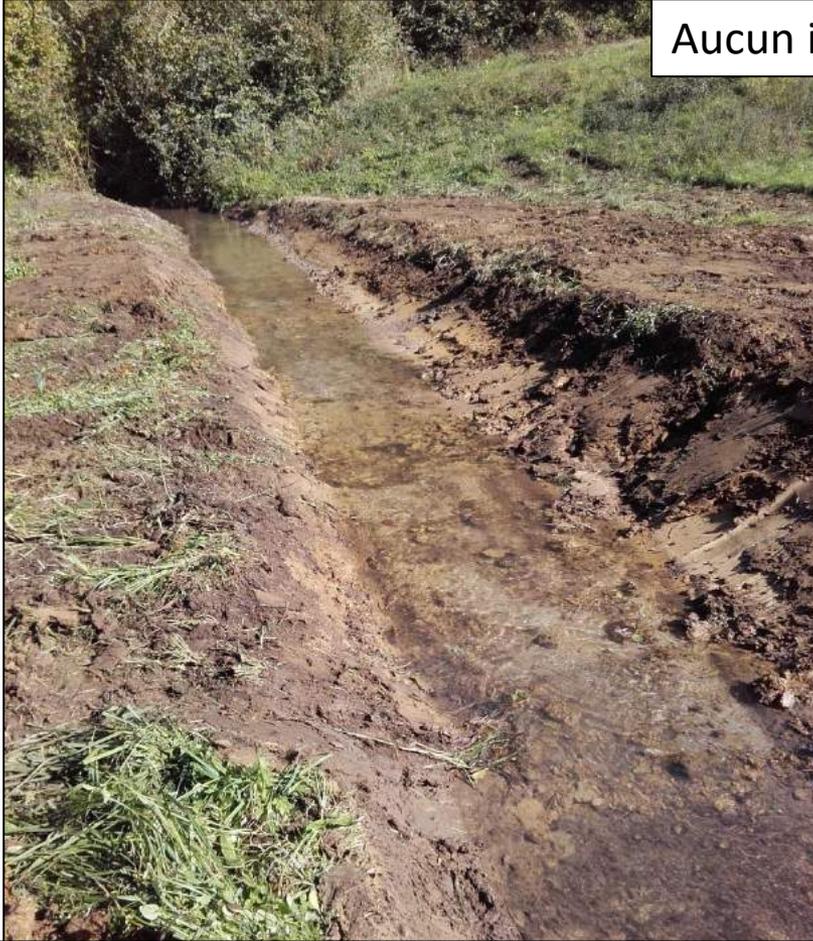
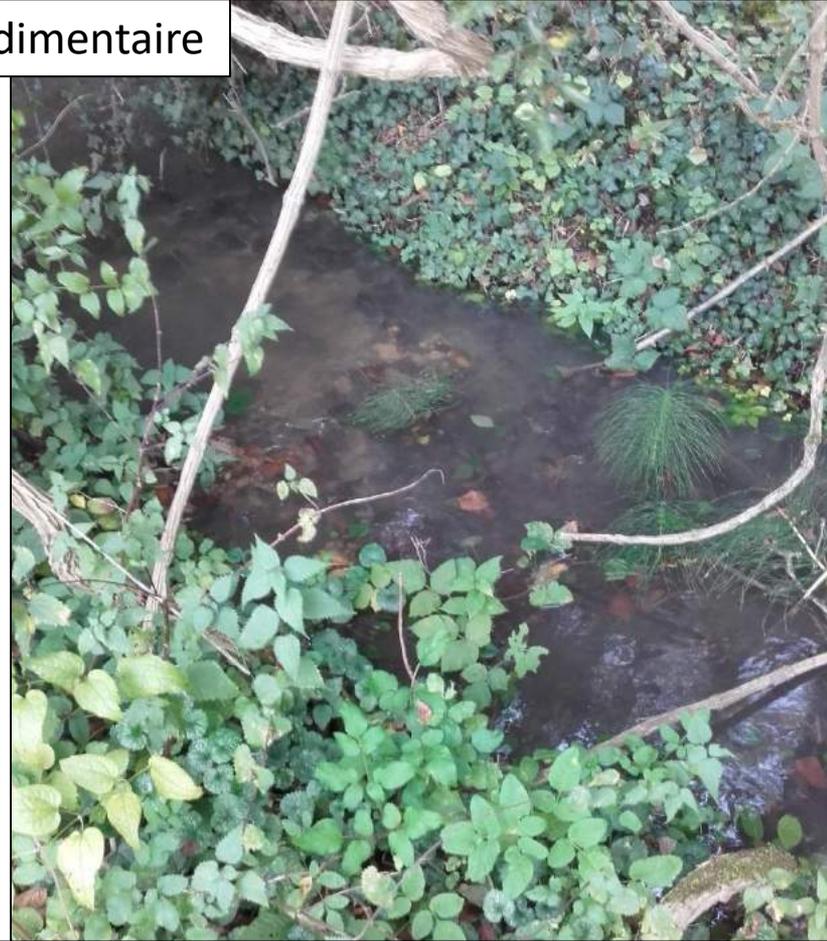
Grille en maille de 5mm en amont et aval pour empêcher la colonisation des espèces.
Problématique: nécessite un entretien régulier.

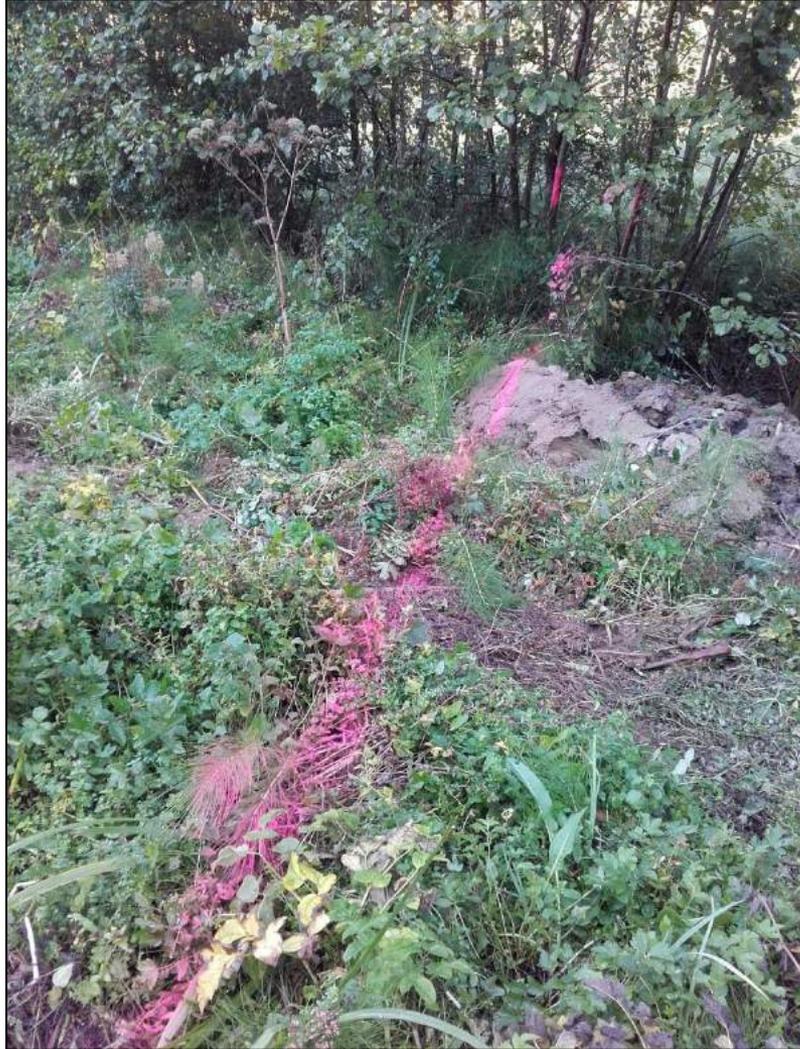
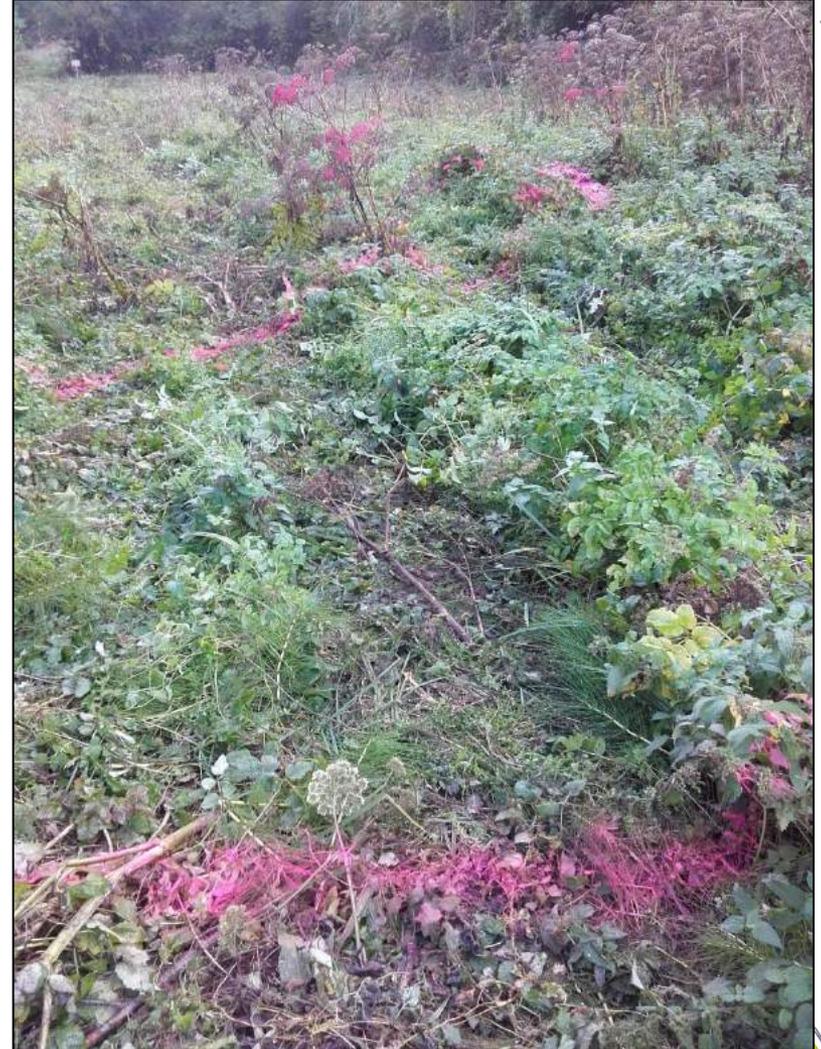
Marquage au sol des aménagements à réaliser.

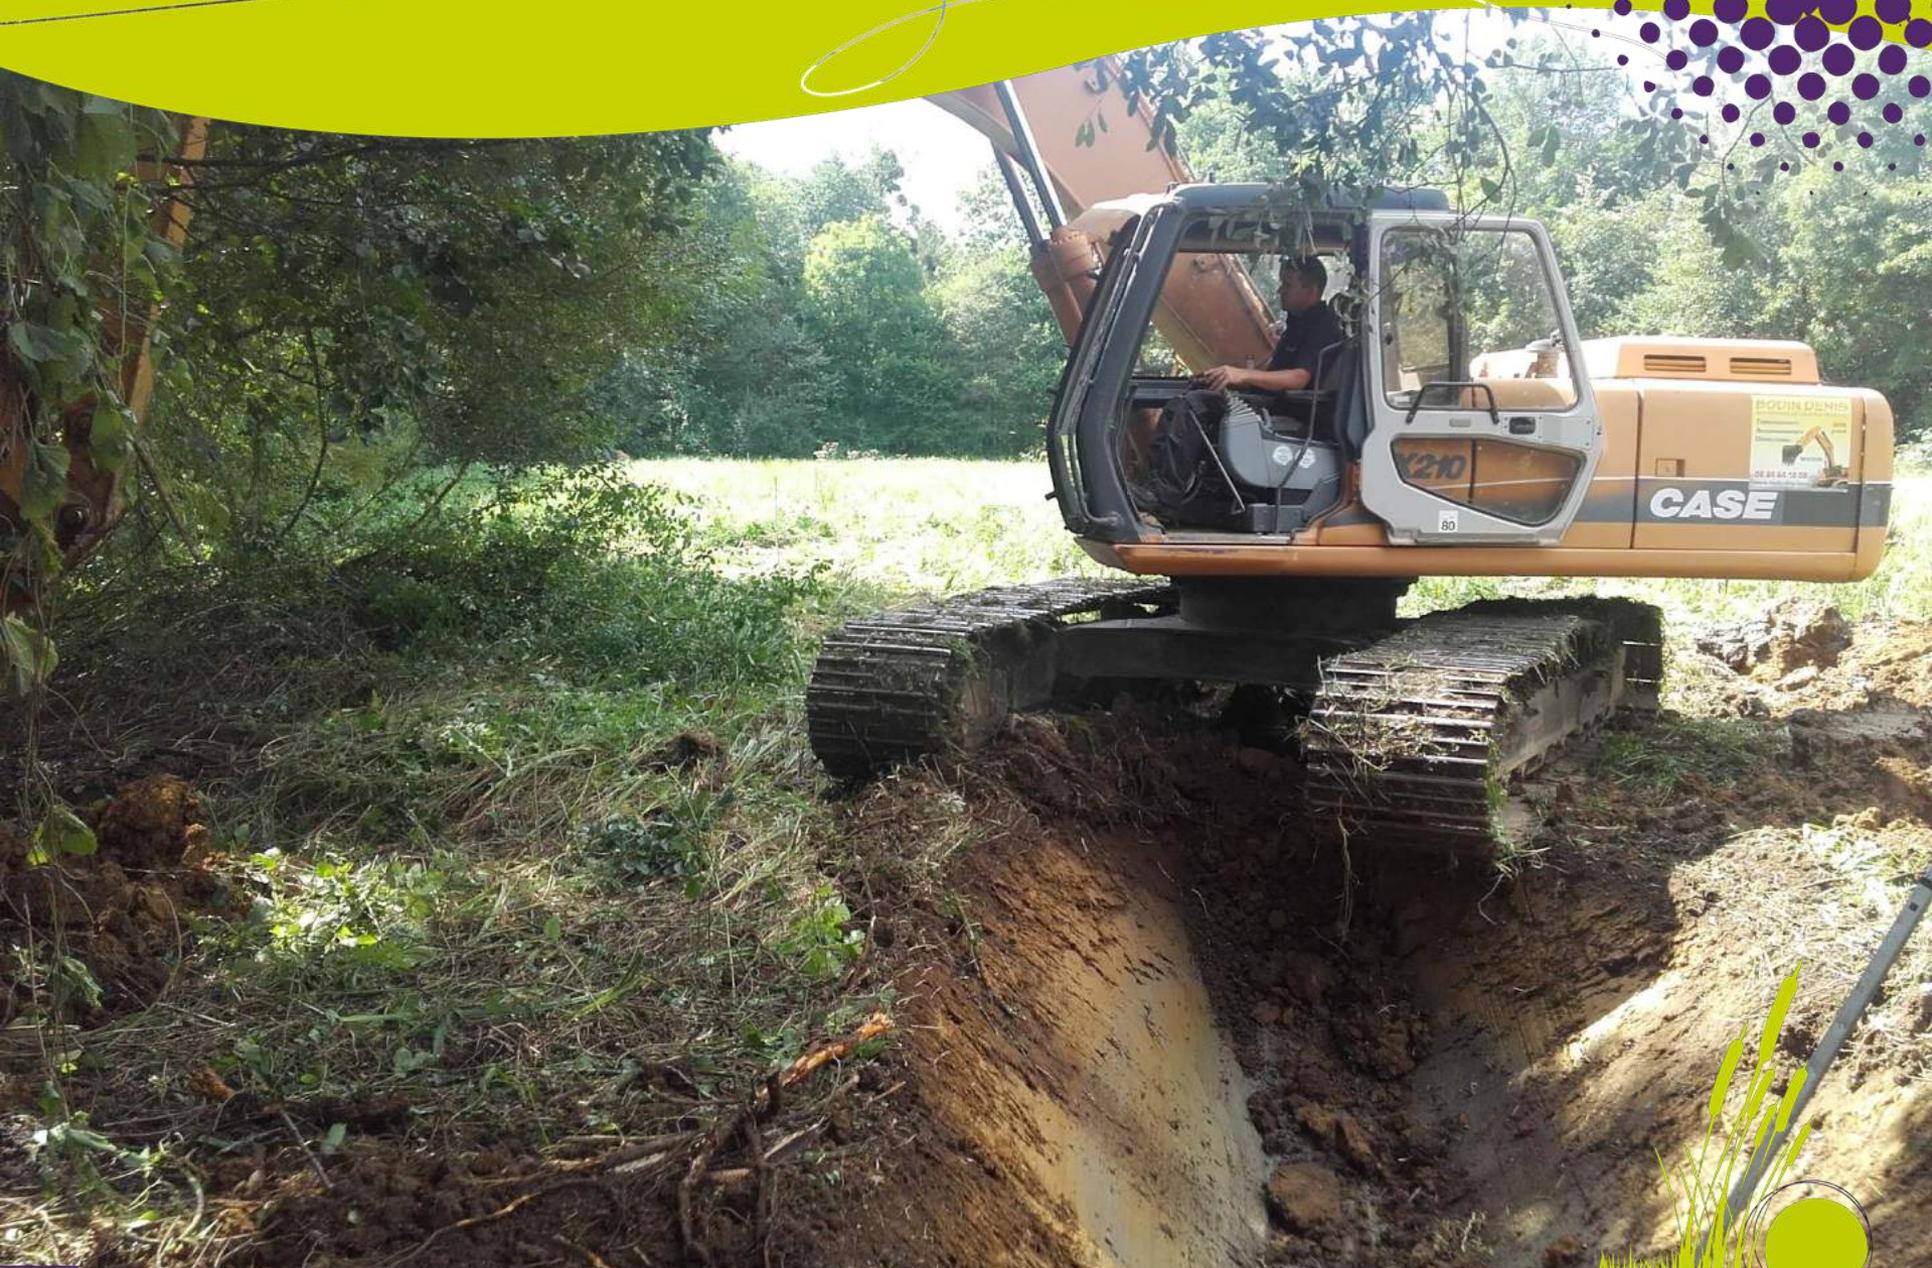
Terre régalée de part et d'autre du nouveau tracé.

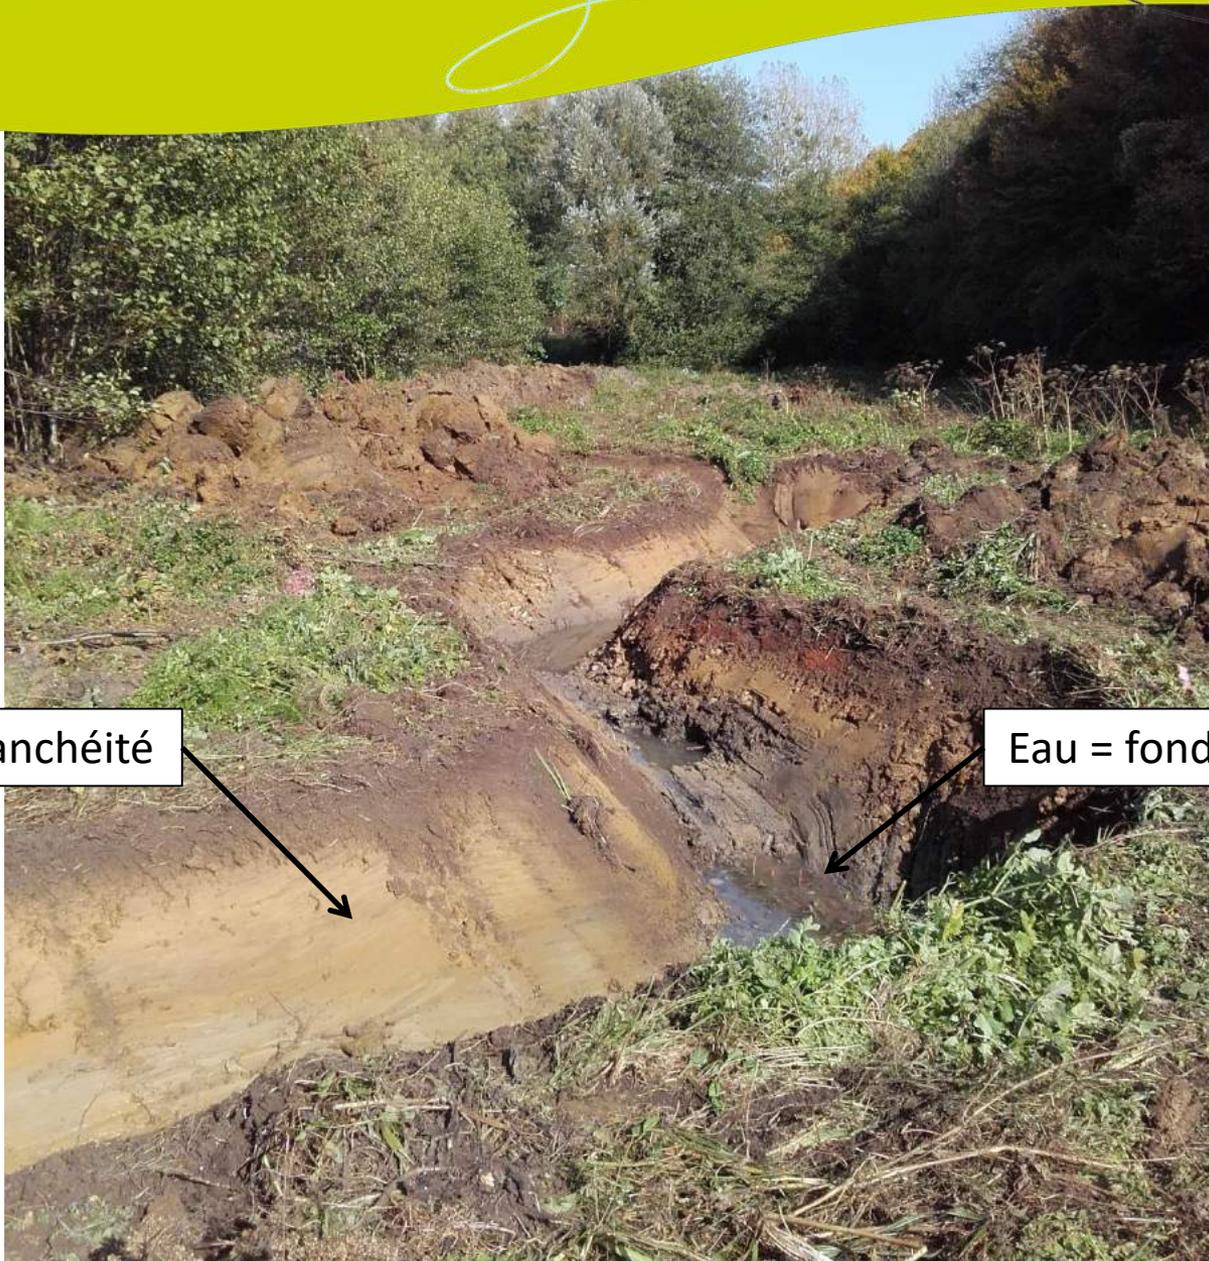
Argile = étanchéité

Eau = fond de vallée

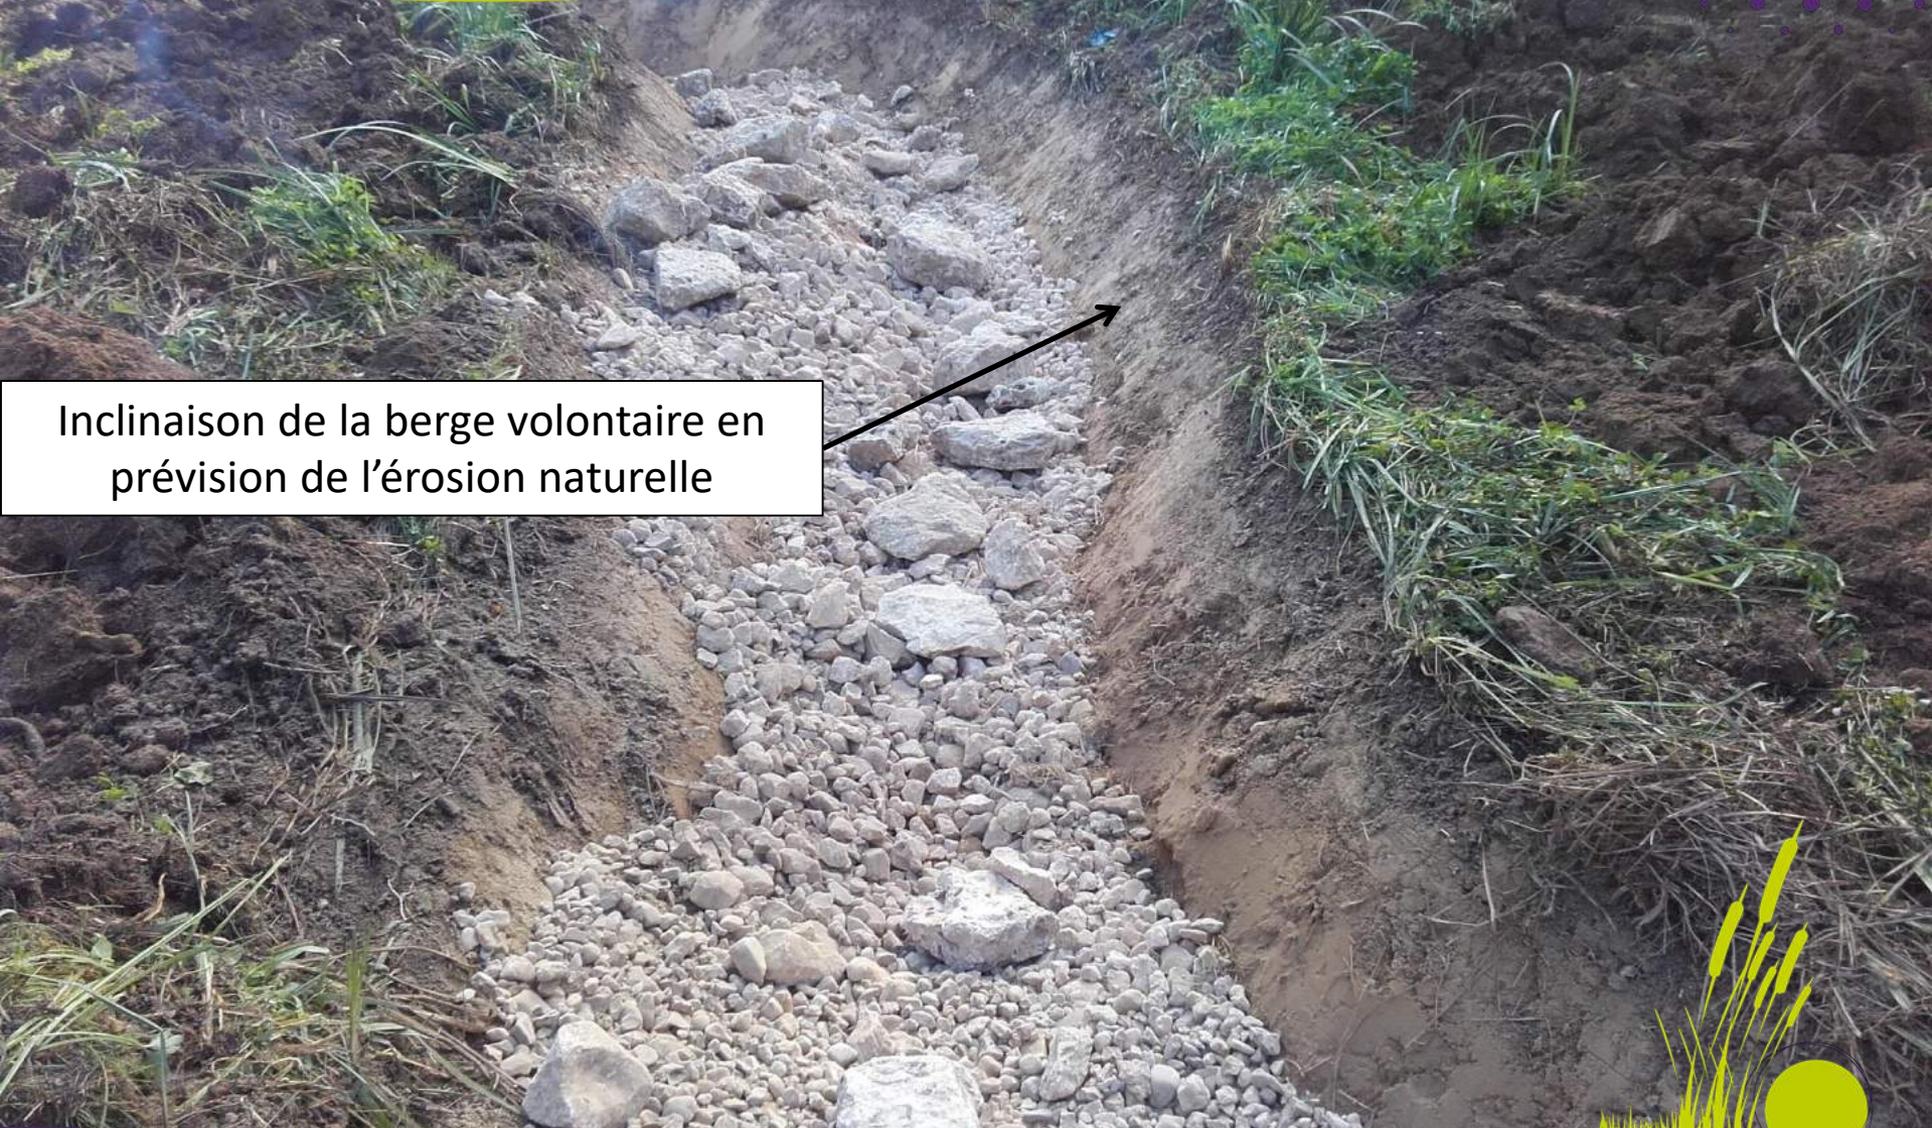
Inclinaison de la berge volontaire en prévision de l'érosion naturelle

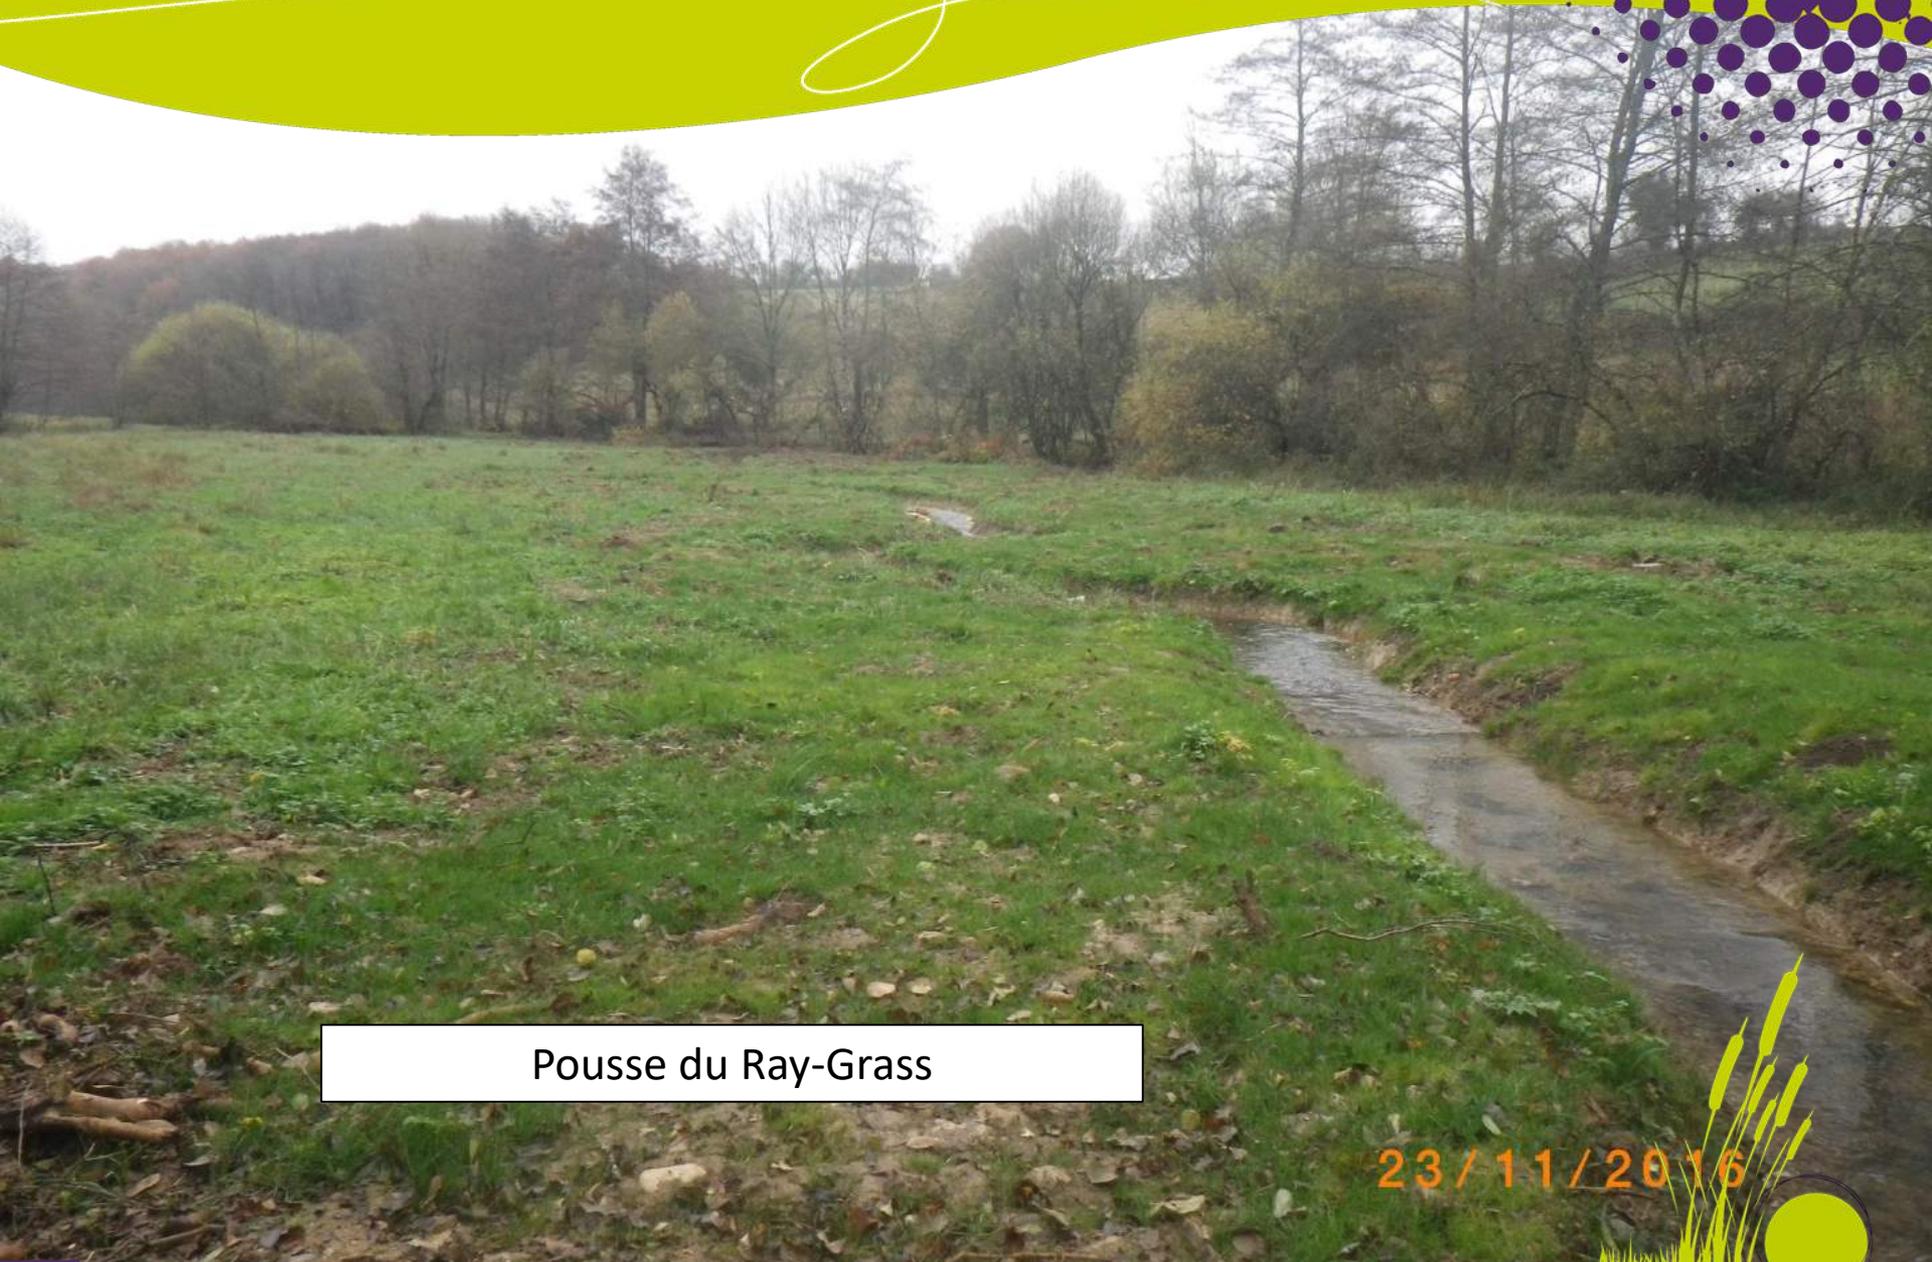
23 / 11 / 2016

Pousse du Ray-Grass

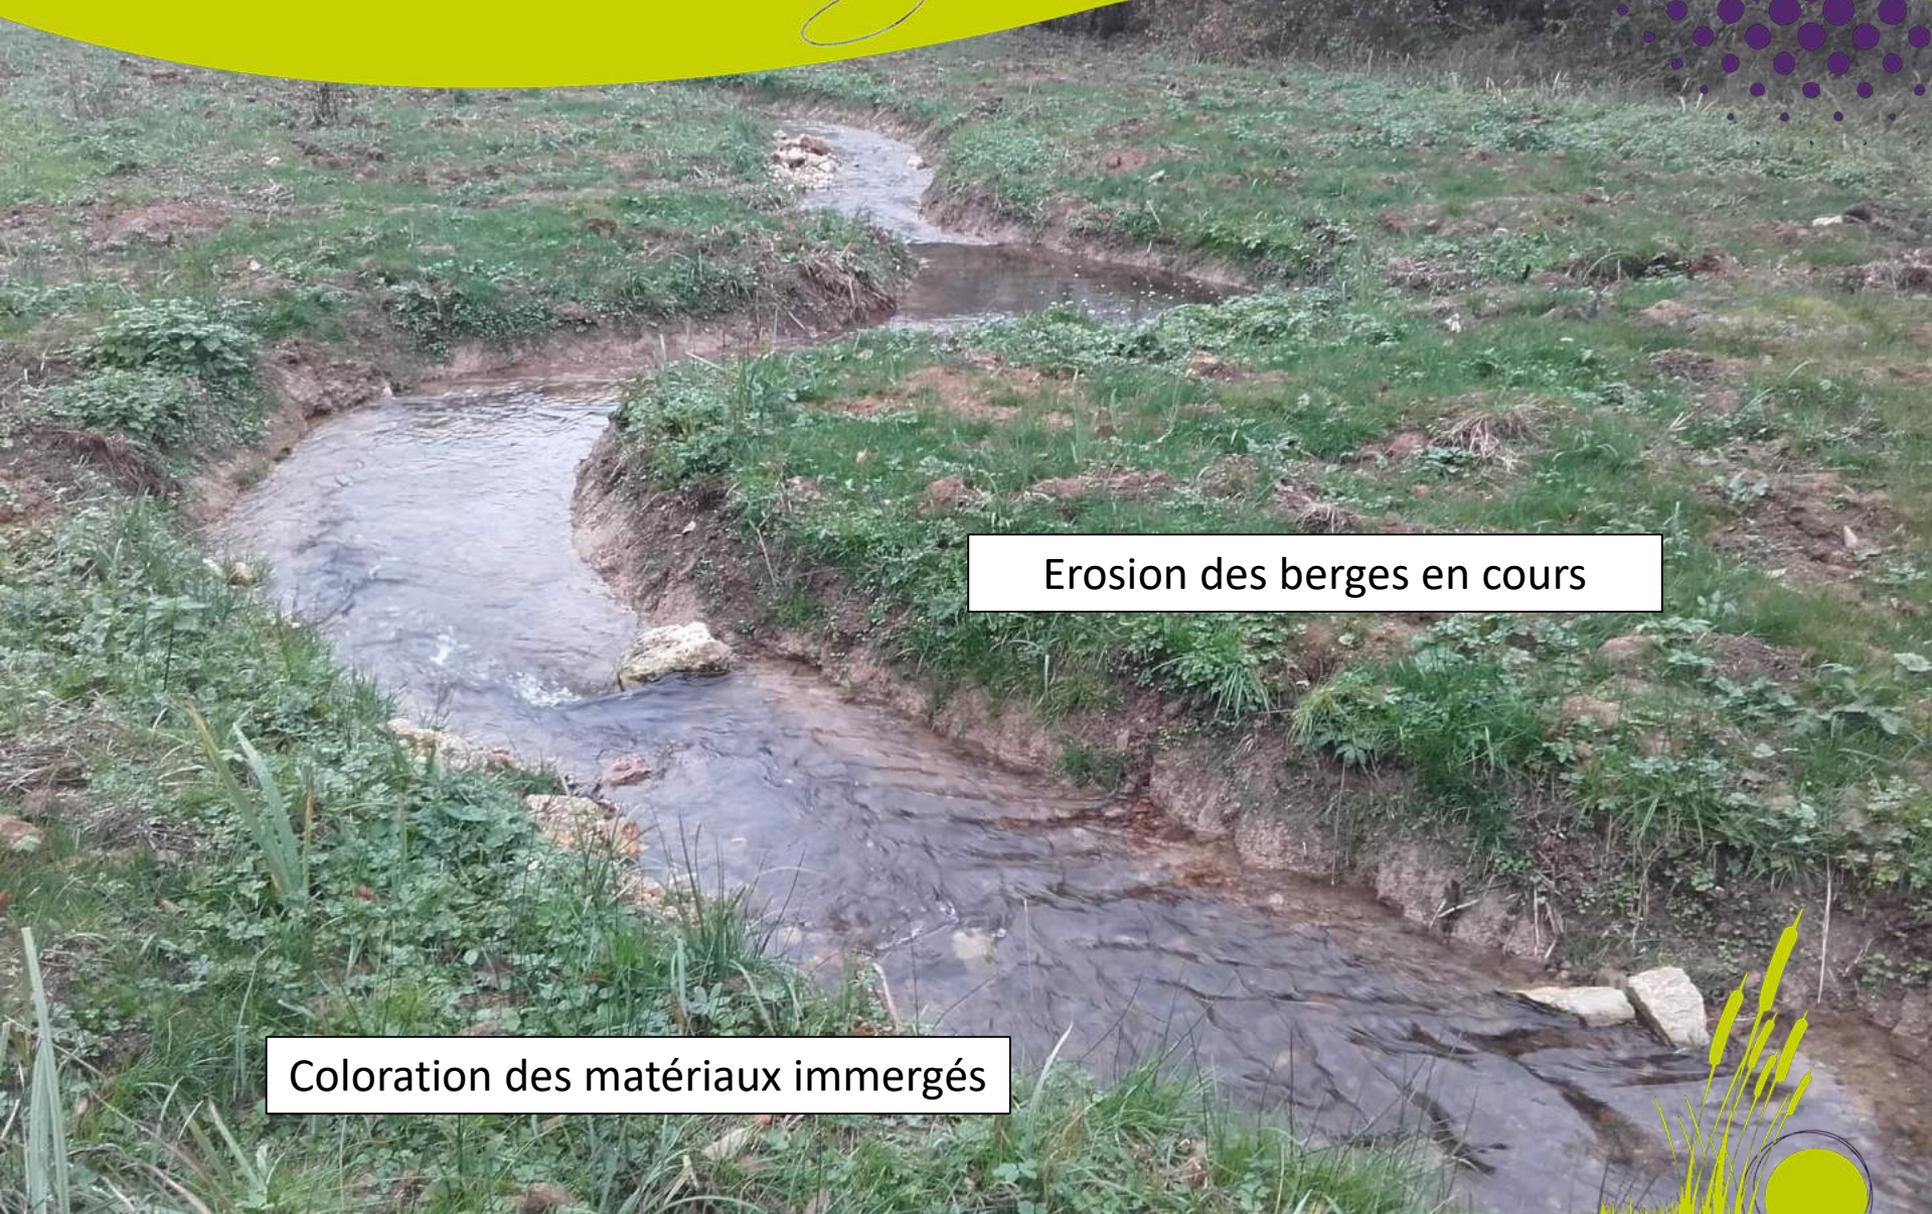
Erosion des berges en cours

Coloration des matériaux immergés

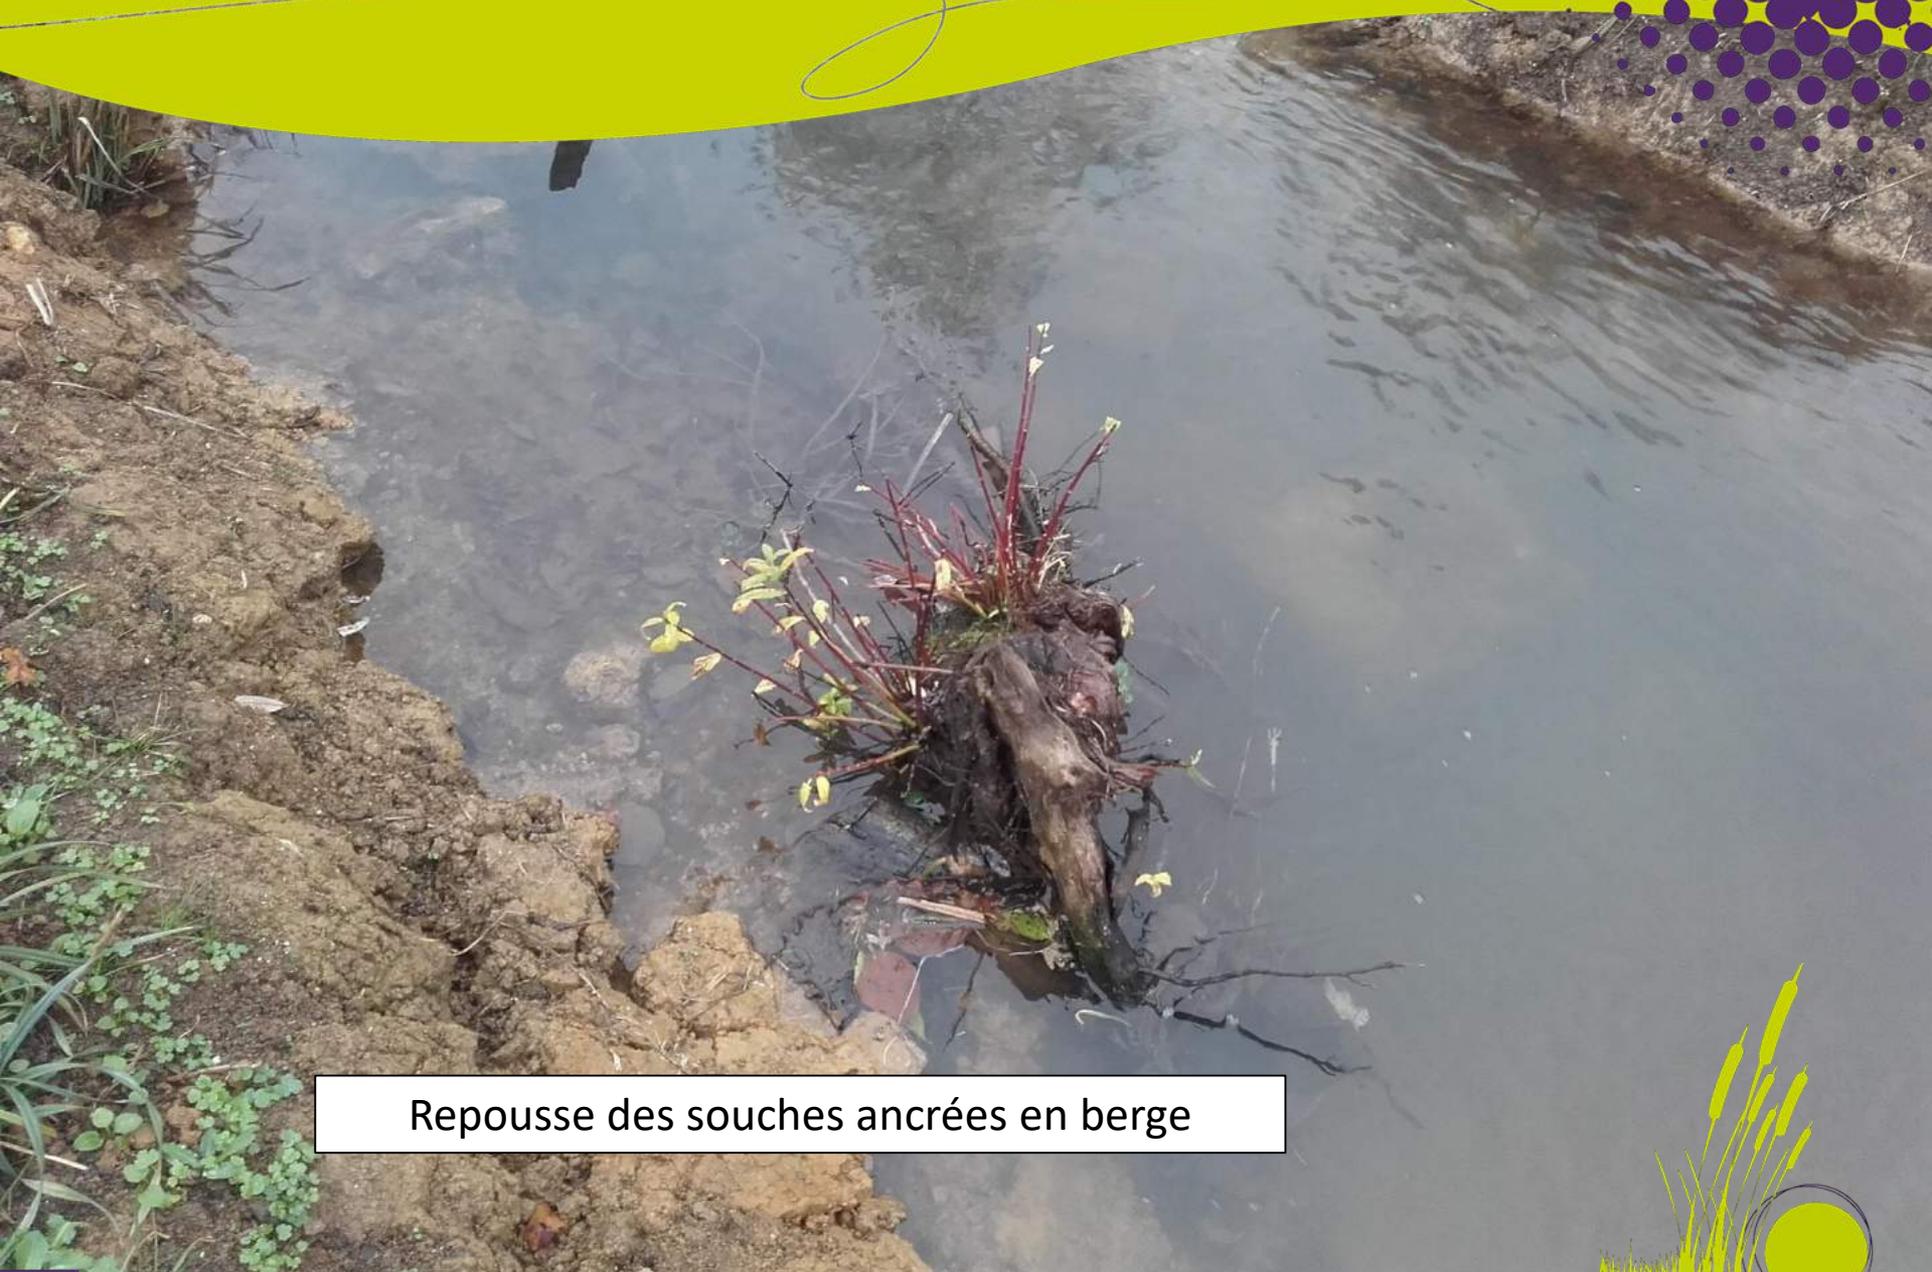
Repousse des souches ancrées en berge
