Restauration en fond de vallée d'un ruisseau à truite fario, la Menuse

Schéma de principe du projet de restauration de la Menuse : déplacement en fond de vallée, et renaturation d'un lit rectiligne

Restauration du ruisseau « la Menuse »

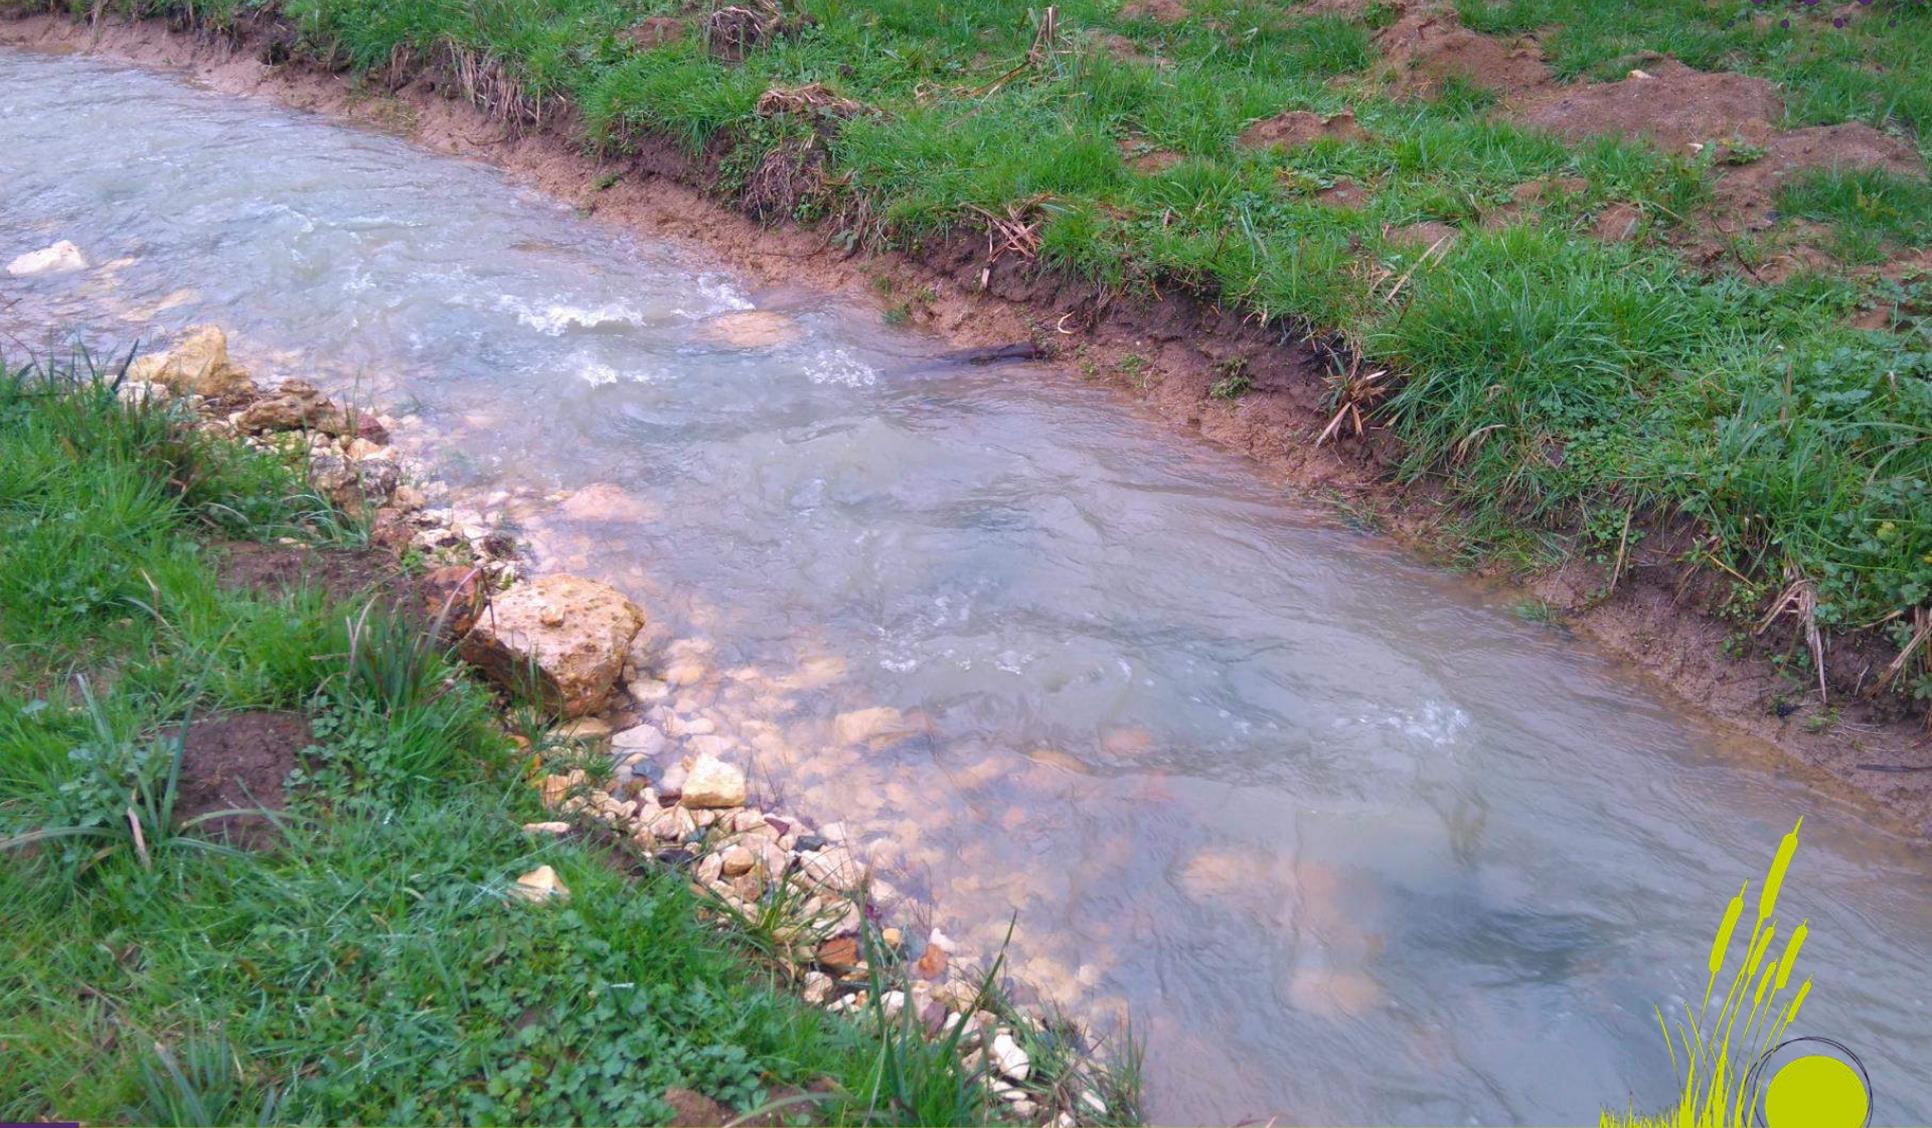
Evolution des aménagements: fonctionnement optimal des radiers

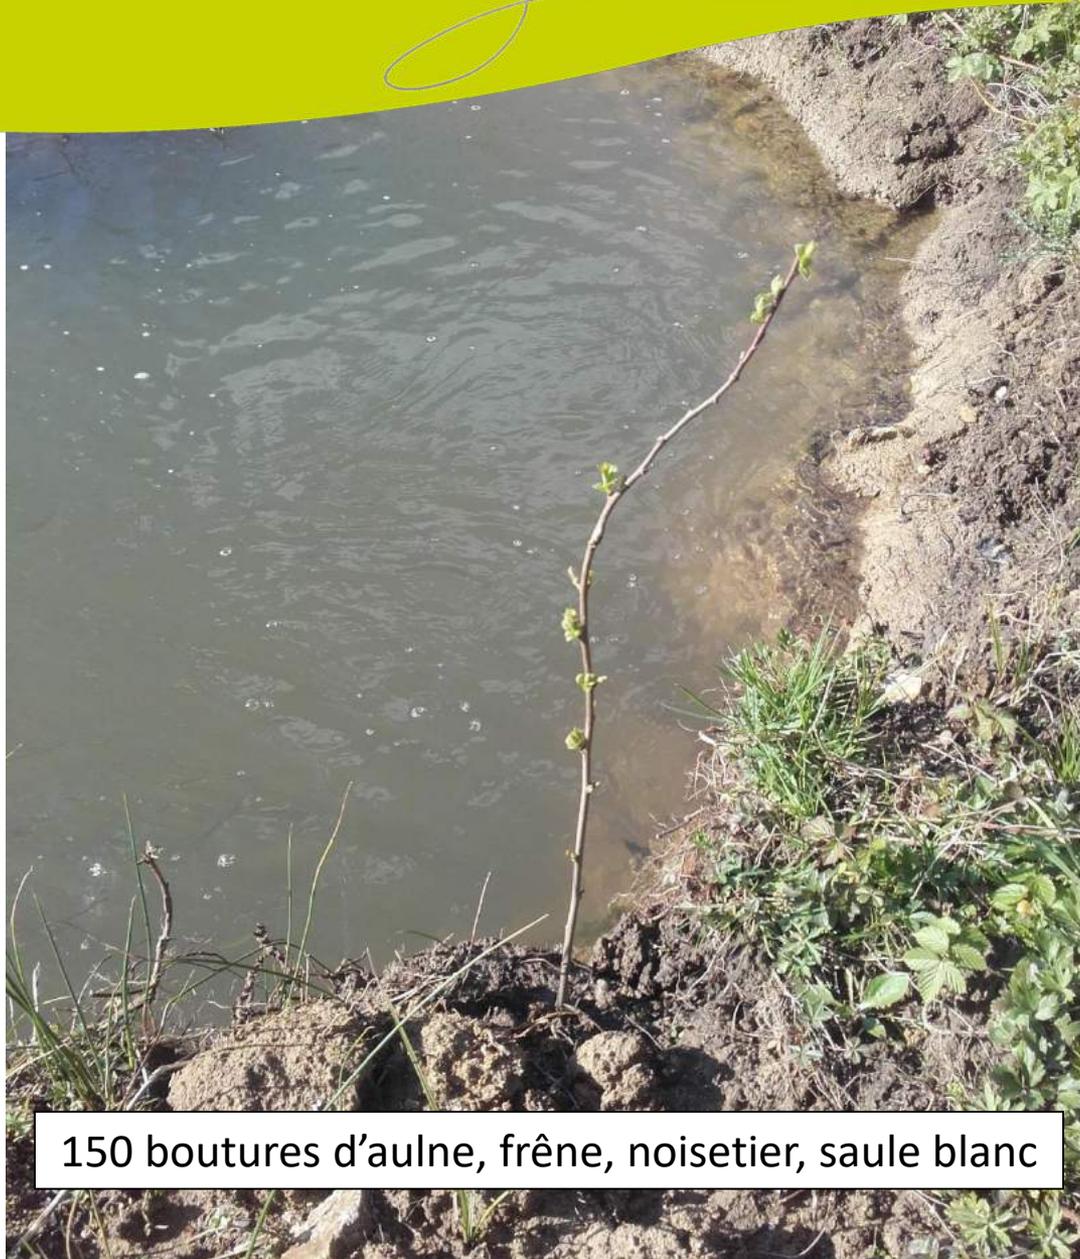
150 boutures d'aulne, frêne, noisetier, saule blanc

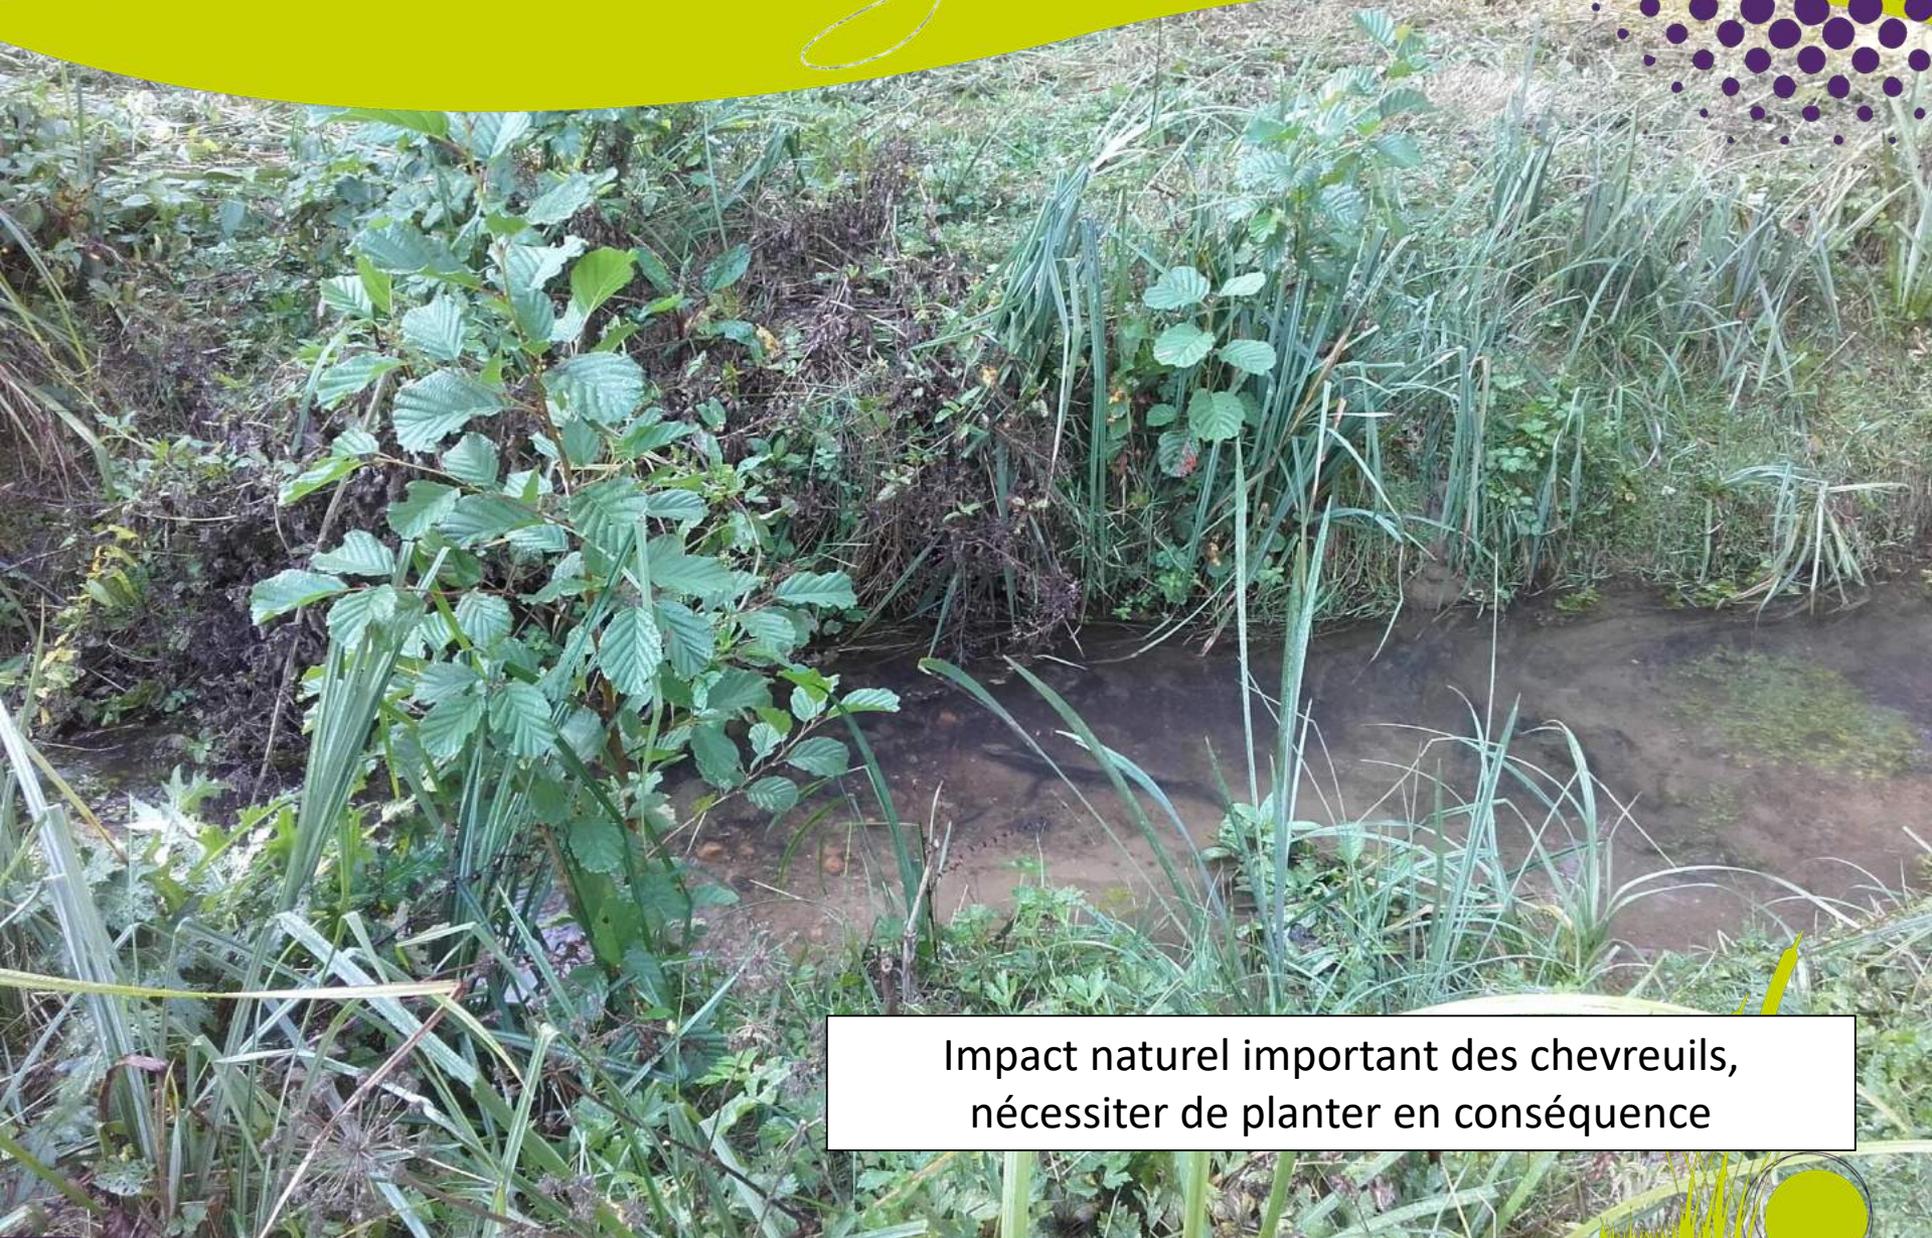
Impact naturel important des chevreuils,
nécessiter de planter en conséquence
