RESTAURATION DE LA RIVIÈRE BOIVRE et d'un affluent

LINÉAIRE
600 m

DATE DE RÉALISATION
Été 2018

LOCALISATION
Nouvelle-Aquitaine
Vienne (86)
La Chapelle-Montreuil

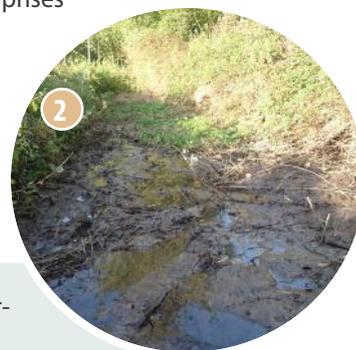
Sur le site du plan d'eau communal, en contrebas du bourg de la Chapelle-Montreuil, la Boivre présentait **une section sur-élargie** **1** due vraisemblablement à la succession de plantations de peuplier en rives qui ne permettent pas le maintien des berges (système racinaire non adapté) et/ou à l'artificialisation des lignes d'eau engendrée par l'**ancienne activité du moulin** situé à l'aval. De plus, l'absence de substrat sur le secteur amont a révélé un **début d'incision du lit** (déficit sédimentaire).

En rive droite, le ruisseau situé sur le site du plan d'eau communal a subi au fil du temps **d'importantes modifications** **2** : déplacement en bordure de parcelle (cours d'eau perché), aménagement d'un plan d'eau en rive gauche sur la partie amont, remblaiement d'une partie de la zone humide à l'aval, prises d'eau pour alimenter deux plans d'eau, curage...
