# CRE Sarthon

## Recharge sur le Pas d'âne

# Parc Normandie-Maine

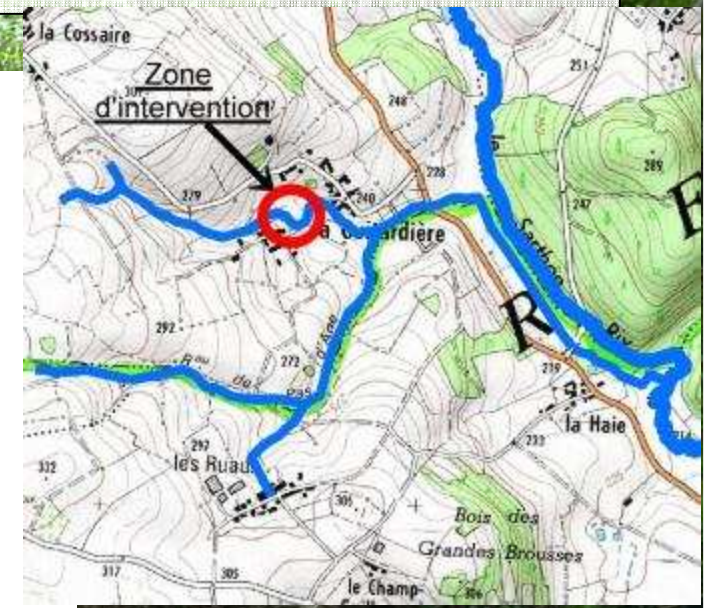
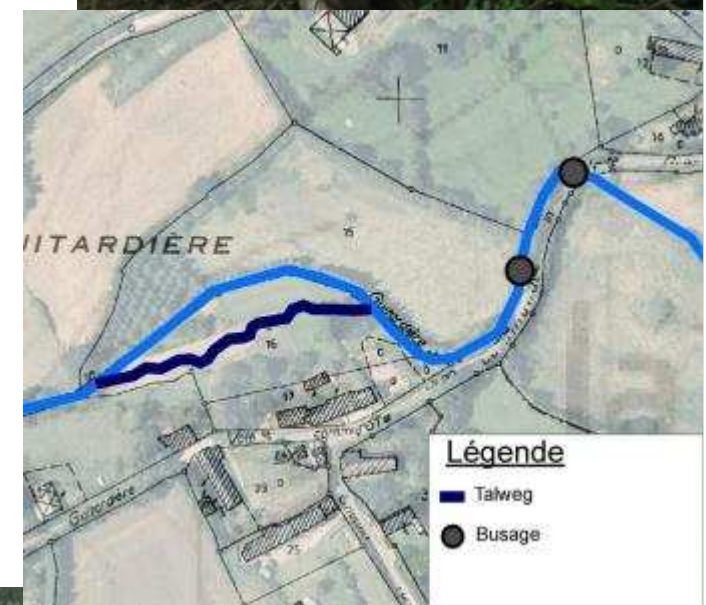
- **Cours d'eau recalibré**
- **Pas de végétation en berge**
- **Très forte incision**
- **Pas ou peu d'habitats piscicoles**

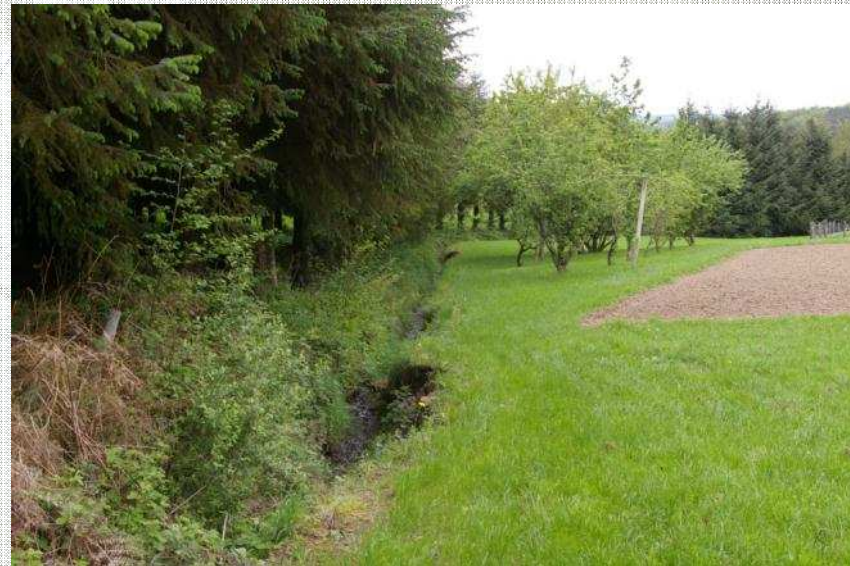
1. **Accessibilité au site (potager, pelouse, arbres fruitiers)**
2. **Opposition du propriétaire au reméandrage**
3. **Hauteur des berges ( $1\text{ m} < H < 1.9\text{ m}$ )**
4. **Faible débit estival**
5. **Cours d'eau en APB**
6. **Forte pente**

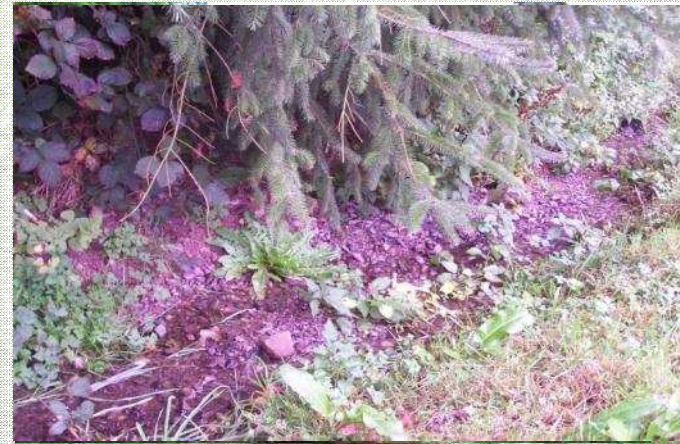
Mélange de 0 à 200 mm  
(basé sur la taille des sédiments  
en amont)

1. Dépose de tas de 13 T le long du ruisseau avec un camion
2. Reprise des matériaux (0-200 mm) avec la mini-pelle
3. Recharge de fond sur une épaisseur allant de 80 cm à plus d'un mètre sur 160 m de long

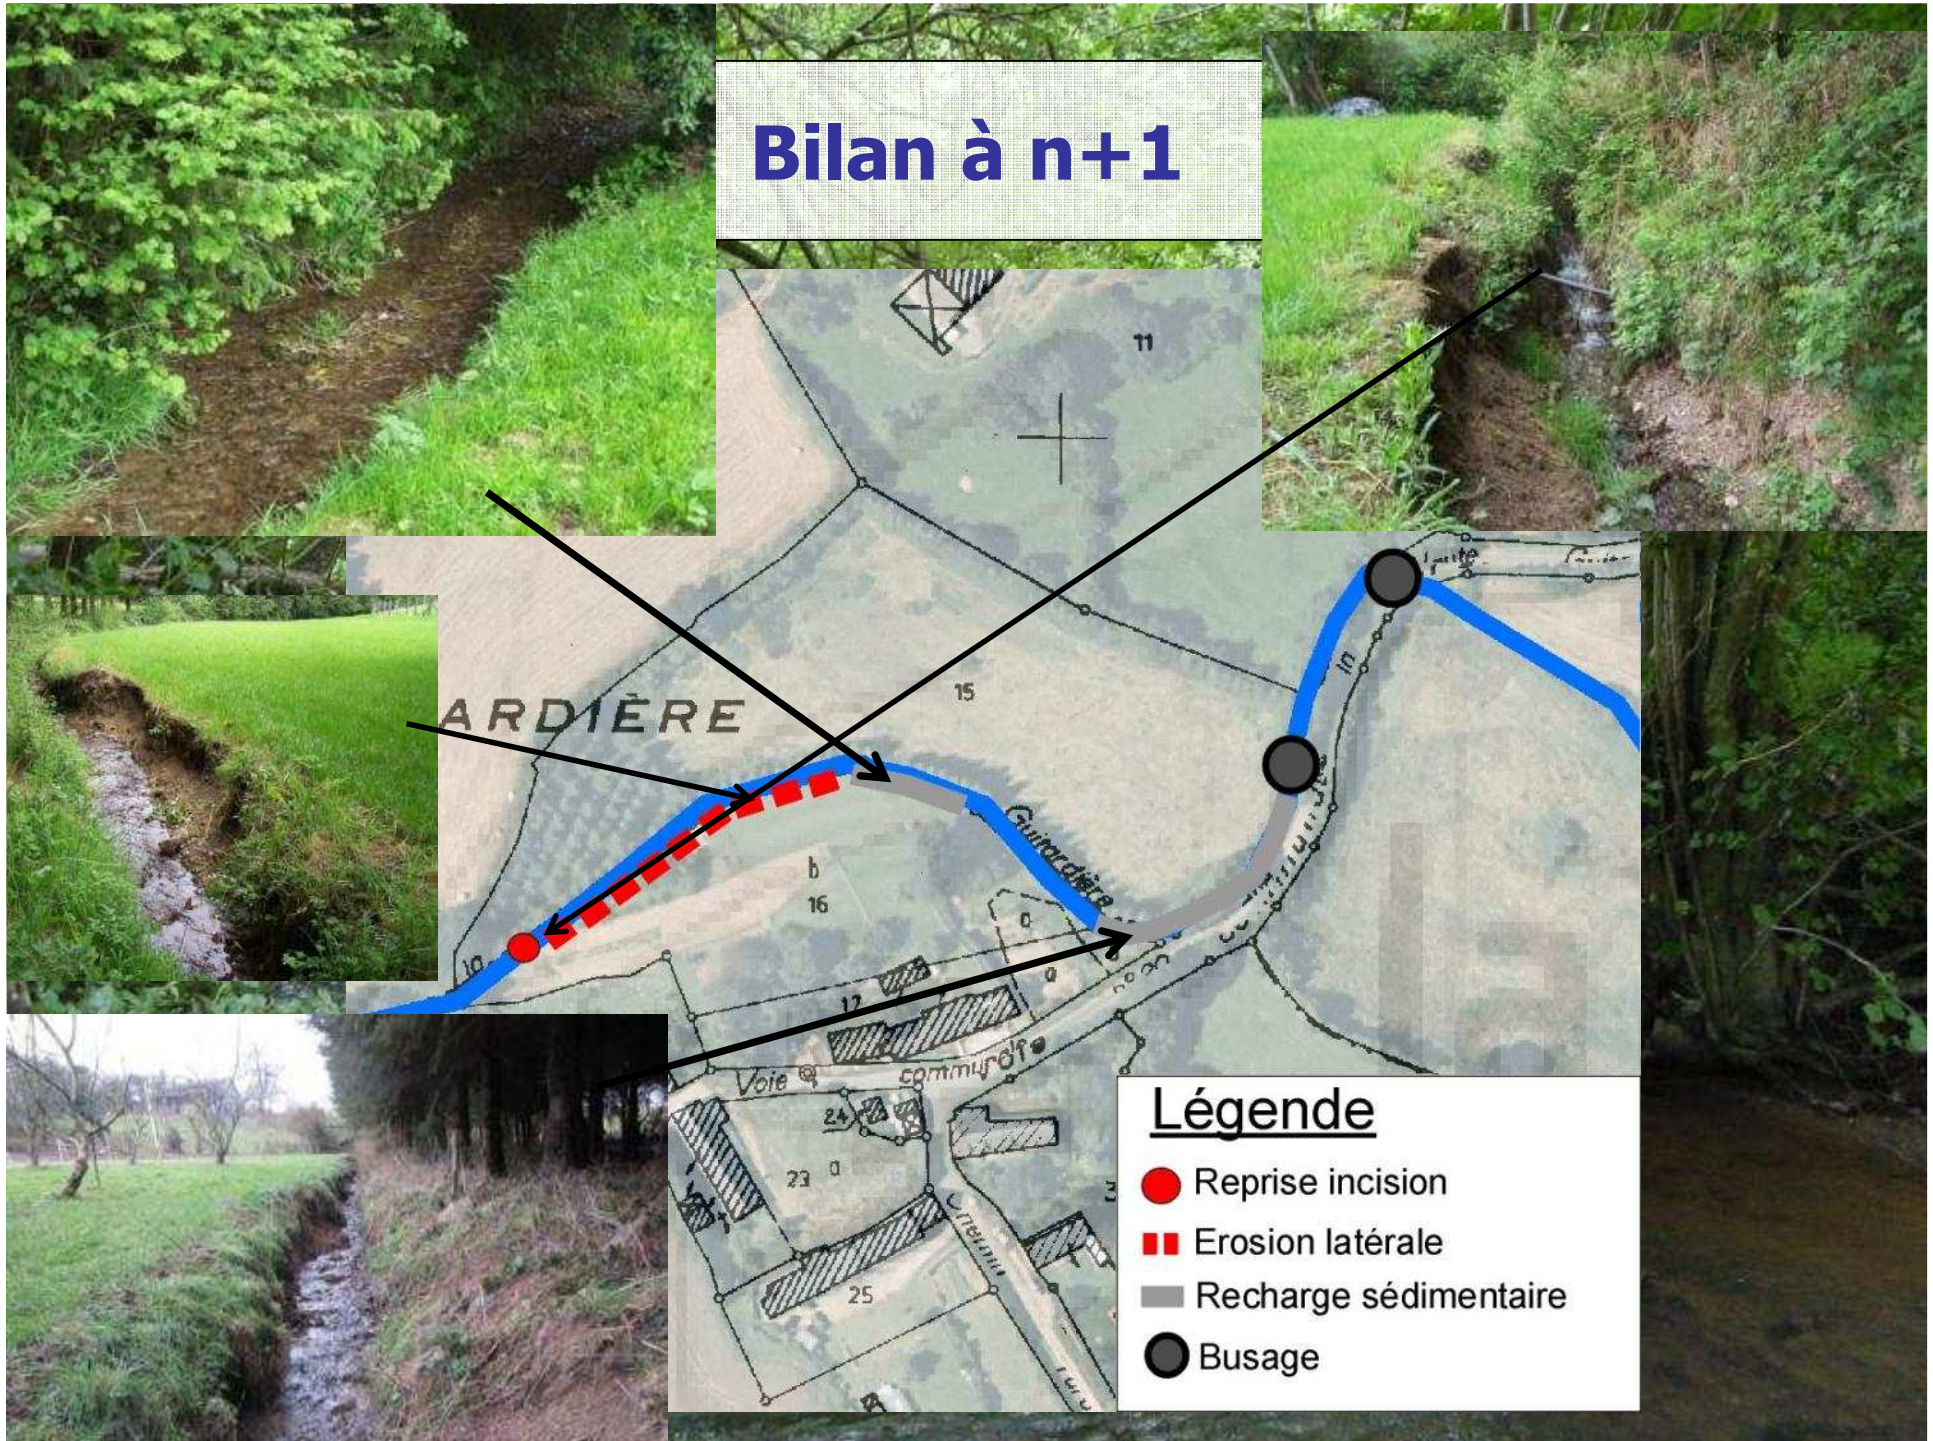
# Bilan à n+1

- **Restauration du lit mineur:**
  - **réhabilitation du potentiel de fraye, capacité d'accueil**
- **Dynamique d'érosion latérale réactivée:**
  - **diversification des habitats, recharge naturelle**
- **Transport sédimentaire important: des clés pour mieux comprendre...**
