Retour d'expérience du SYAGC

Travaux de restauration de la morphologie et arasement d'ouvrages sur la Luire

2008-2018

Présentation FCEN

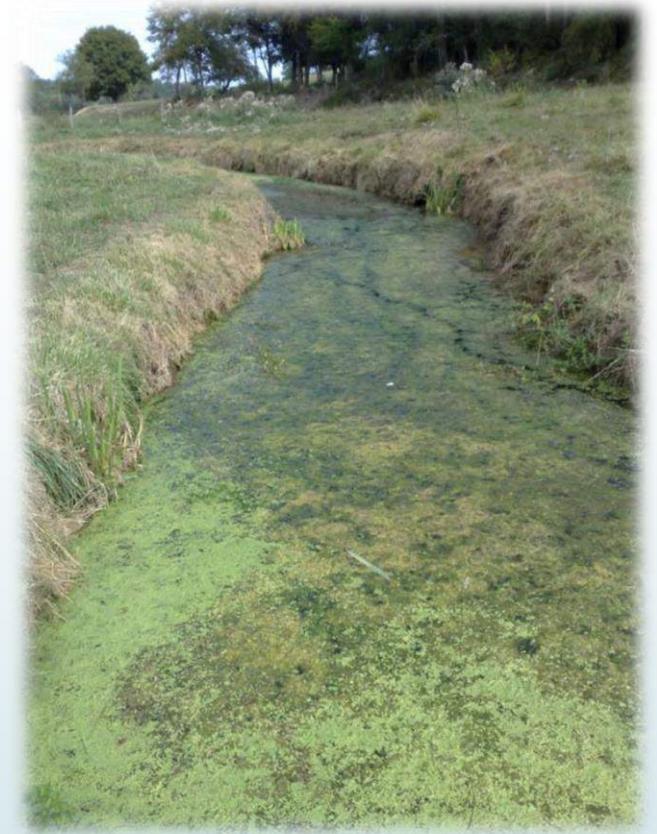
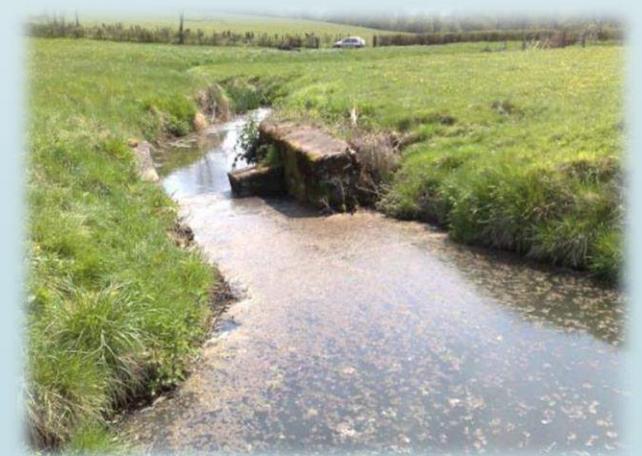
Etat DCE 2007 avant travaux

- Impact important de 9 ouvrages sur la morphologie (usage initial : bassin de décantation d'une casserie d'œufs)
- Lit recalibré vers 1960 et curé jusque dans les années 1990 mais non rectifié
- Méandres très intéressants du point de vu morphologique
- Sur-largeur du lit très importante
- Taux d'étagement très important (5.26m) qui engendre un profil d'écoulement lentique
- Hauteur de vase accumulée > à 1 m en amont des ouvrages
- Faciès lenticques sur **69.42%** du linéaire d'écoulement

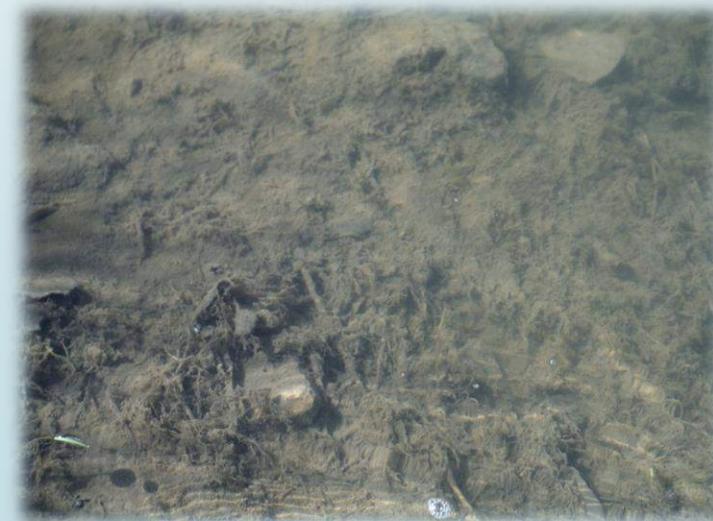
- Restauration de la continuité écologique
- Reconstitution d'une carapace d'écoulement
- Mise en défend des berges et limitation du piétinement des bovins
- L'absence de ripisylve fonctionnelle provoque un développement algale important
- Evolution du peuplement piscicole de médiocre à moyen

- Matières en suspension très importantes

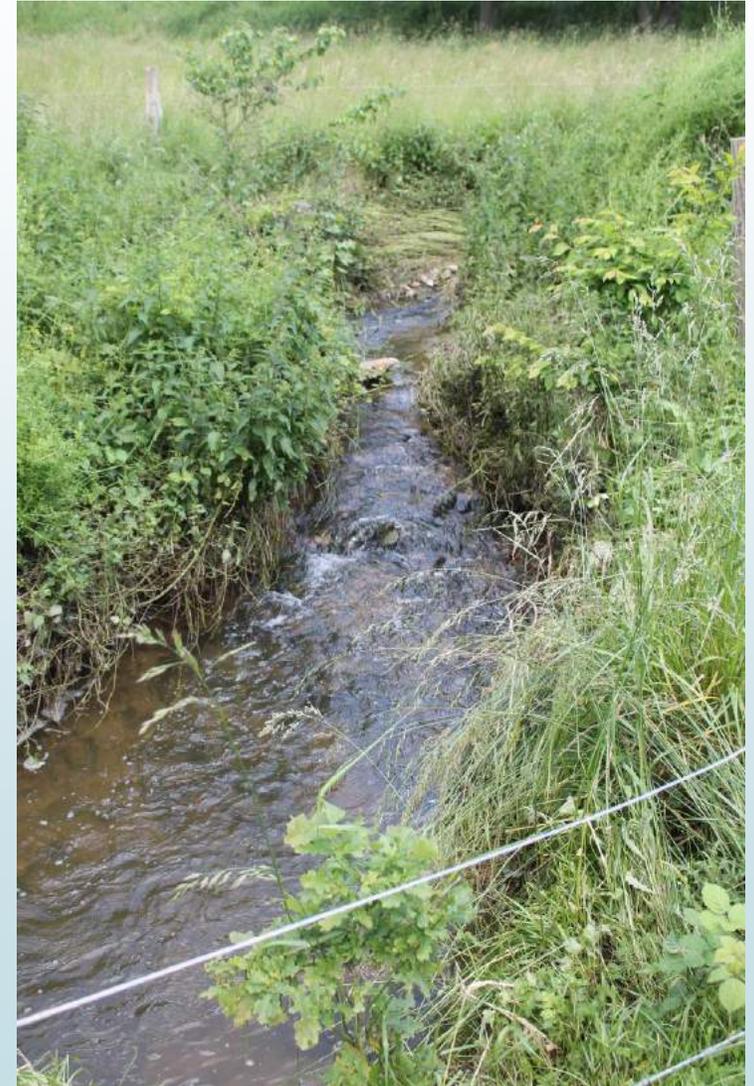
- Restauration de la continuité écologique
- Carapace d'écoulement reconstituée et gabarit du lit adapté
- La ripisylve s'est assez bien développée

- Clôtures électriques non entretenue et divagation des bovins dans le lit par endroit
- - Matières en suspension très importantes (Nouvelles pollutions STEP + ICPE casserie d'œufs)

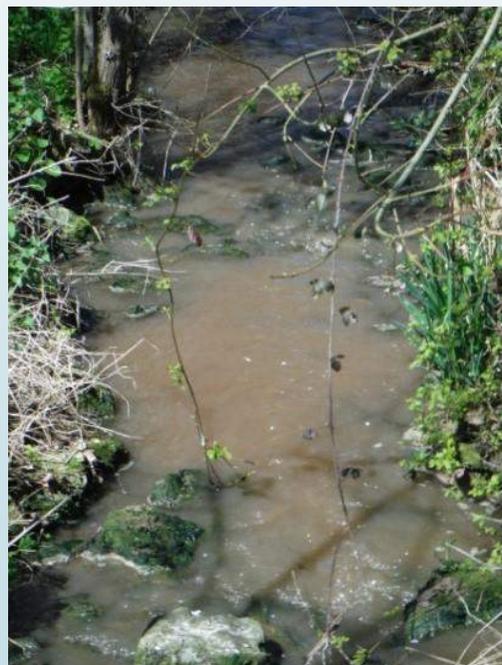
Pollution STEP identifiée en amont

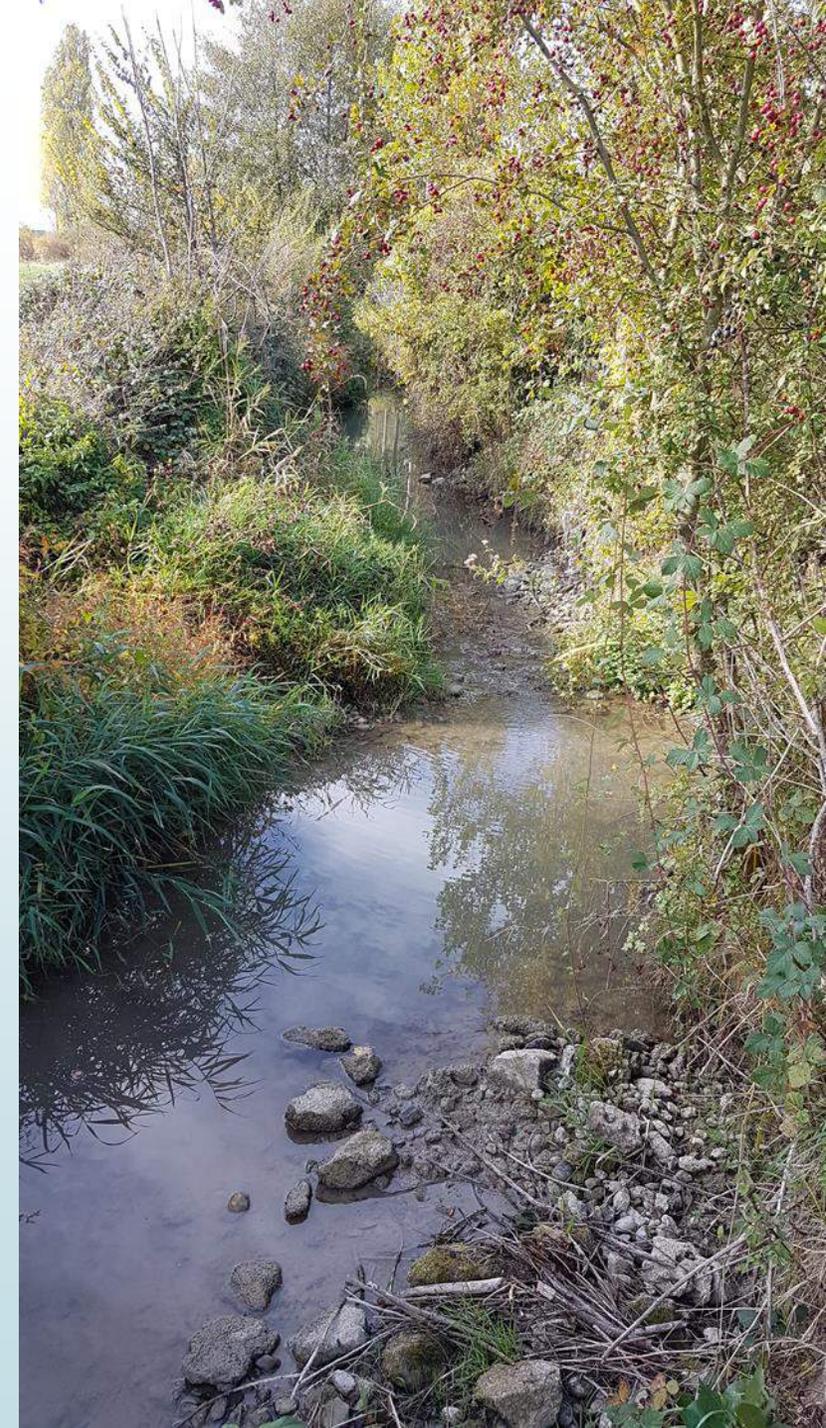
- Remobilisation des matériaux lors des crues
(cours d'eau toujours en déficit sédimentaire et transport vers l'aval)
- Augmentation de la largeur d'écoulement
- Augmentation des MES, colmatage par endroits
(ragondins, castors, drains)

- ◇ Travaux de recharges en matériaux alluvionnaires en calibre 20-150 sur 3 173 ml dont la vervolière, réalisé en 2010, et dispersion de blocs calcaires en 400/600
- ◇ Travaux de protection de berges en enrochements
- ◇ Travaux de restauration de la continuité écologique d'un passage busé
- ◇ Travaux réalisés en septembre – octobre 2018 à l'aide d'une pelleteuse et chargeuse
