Restauration du lac et du marais de Chambly

Retour d'expérience et techniques de restauration

*Rencontre des acteurs zones humides du
bassin de la Loire*

Jeudi 12 juin 2025 - Decize (58)

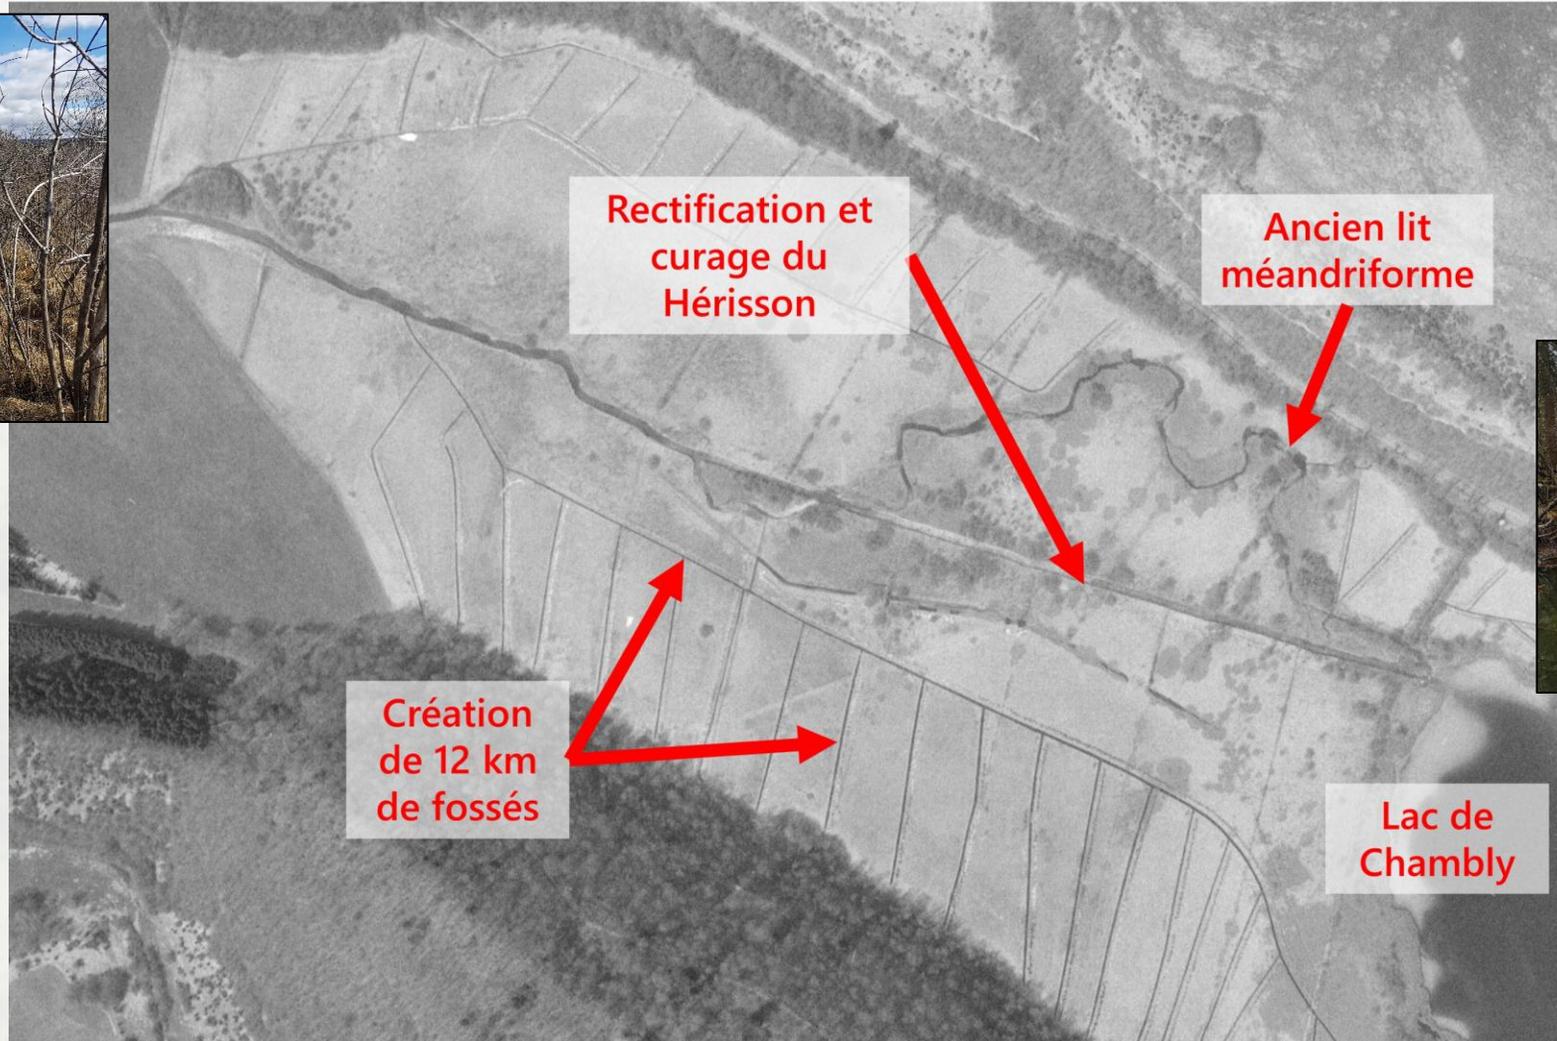
Image du 18/04/1982 (©IGN)

Tentatives d'assèchement du marais au cours du XX^{ème} siècle

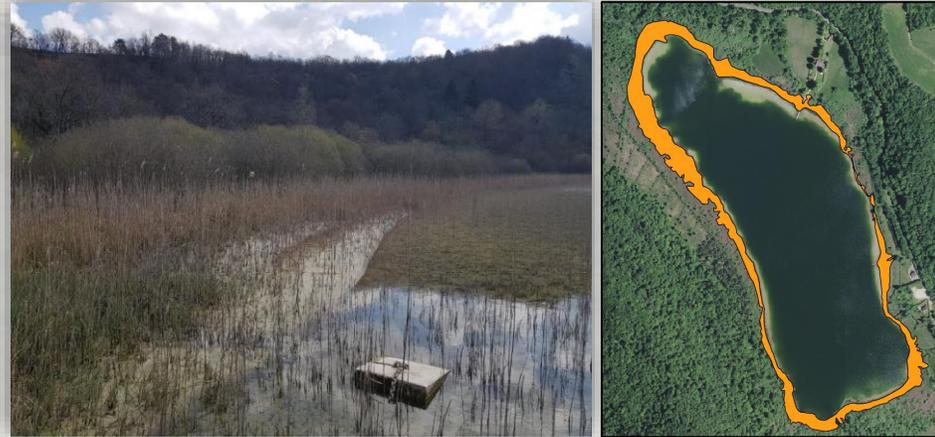
Abaissement du niveau d'étiage du lac (-60 cm) et assèchement des zones littorales

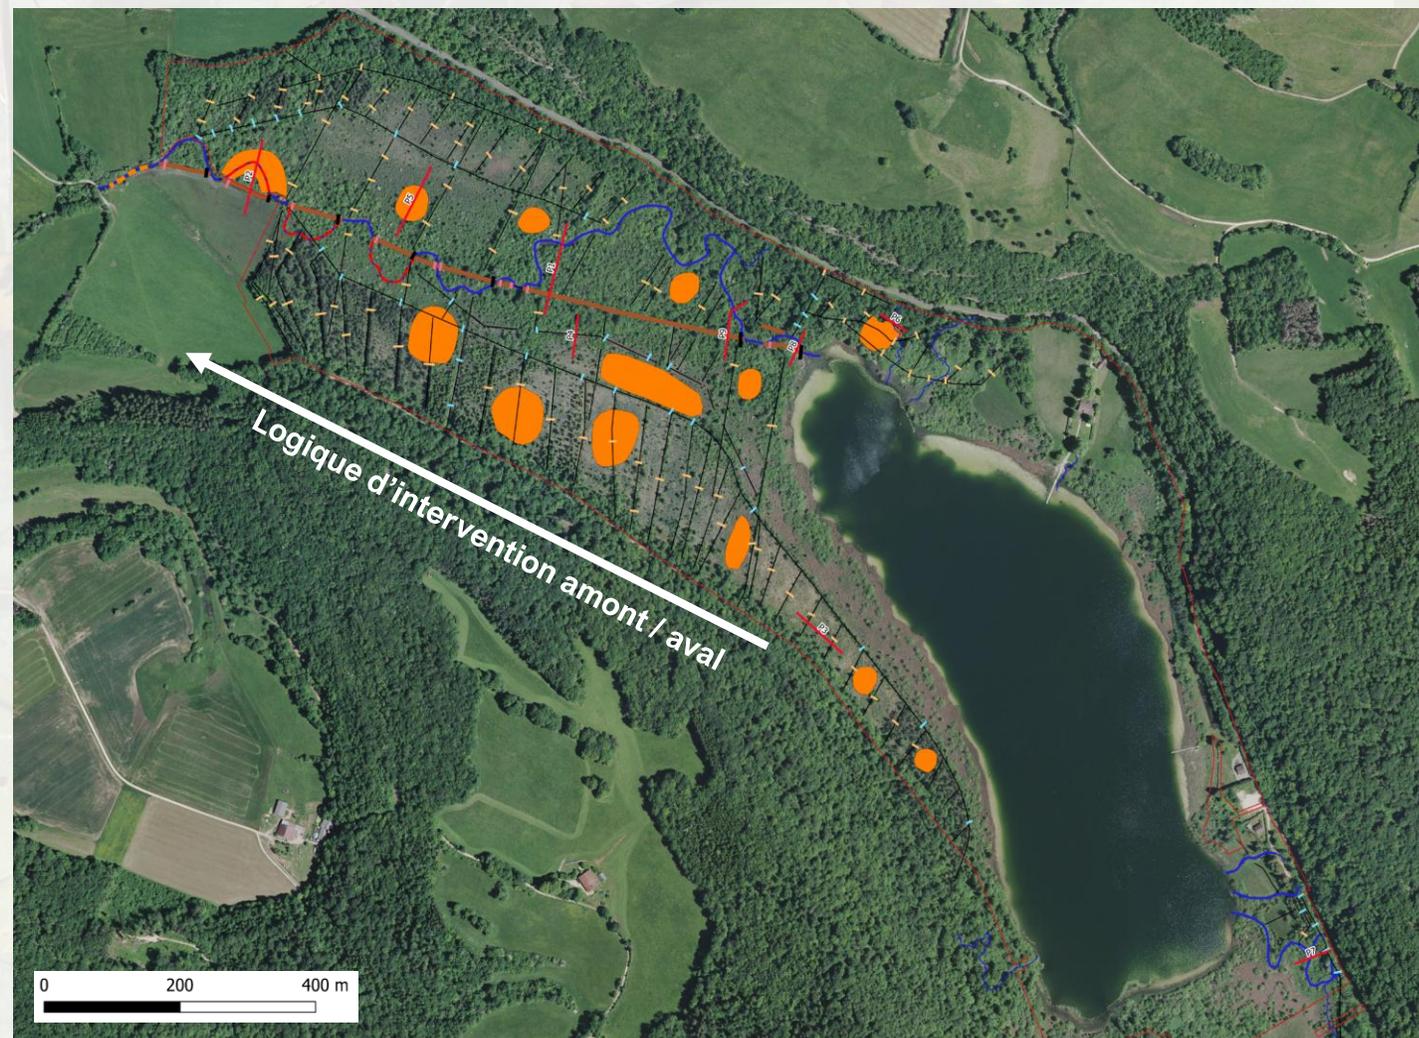
Présentation du projet

Le marais

- Réouverture du marais sur **38 ha**
- Comblement de **12 km** de fossés

Le Hérisson

- Reméandrage sur **1,6 km**
- Comblement du lit rectiligne (**9000 m³**)

Le lac

- Rehausse du niveau minimal du lac de **60 cm**
- Restauration de **petits affluents** du lac

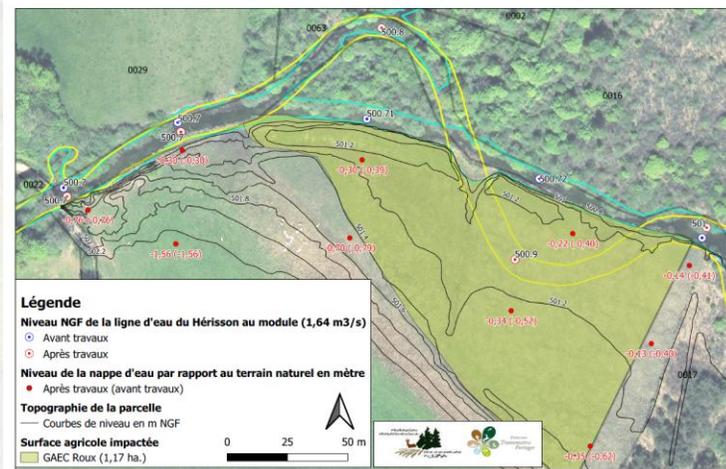
Evolution des lignes d'eau du Hérisson et de la nappe d'accompagnement sur la parcelle ZE 30 pour un débit du cours d'eau de 1,64 m3/s (module)

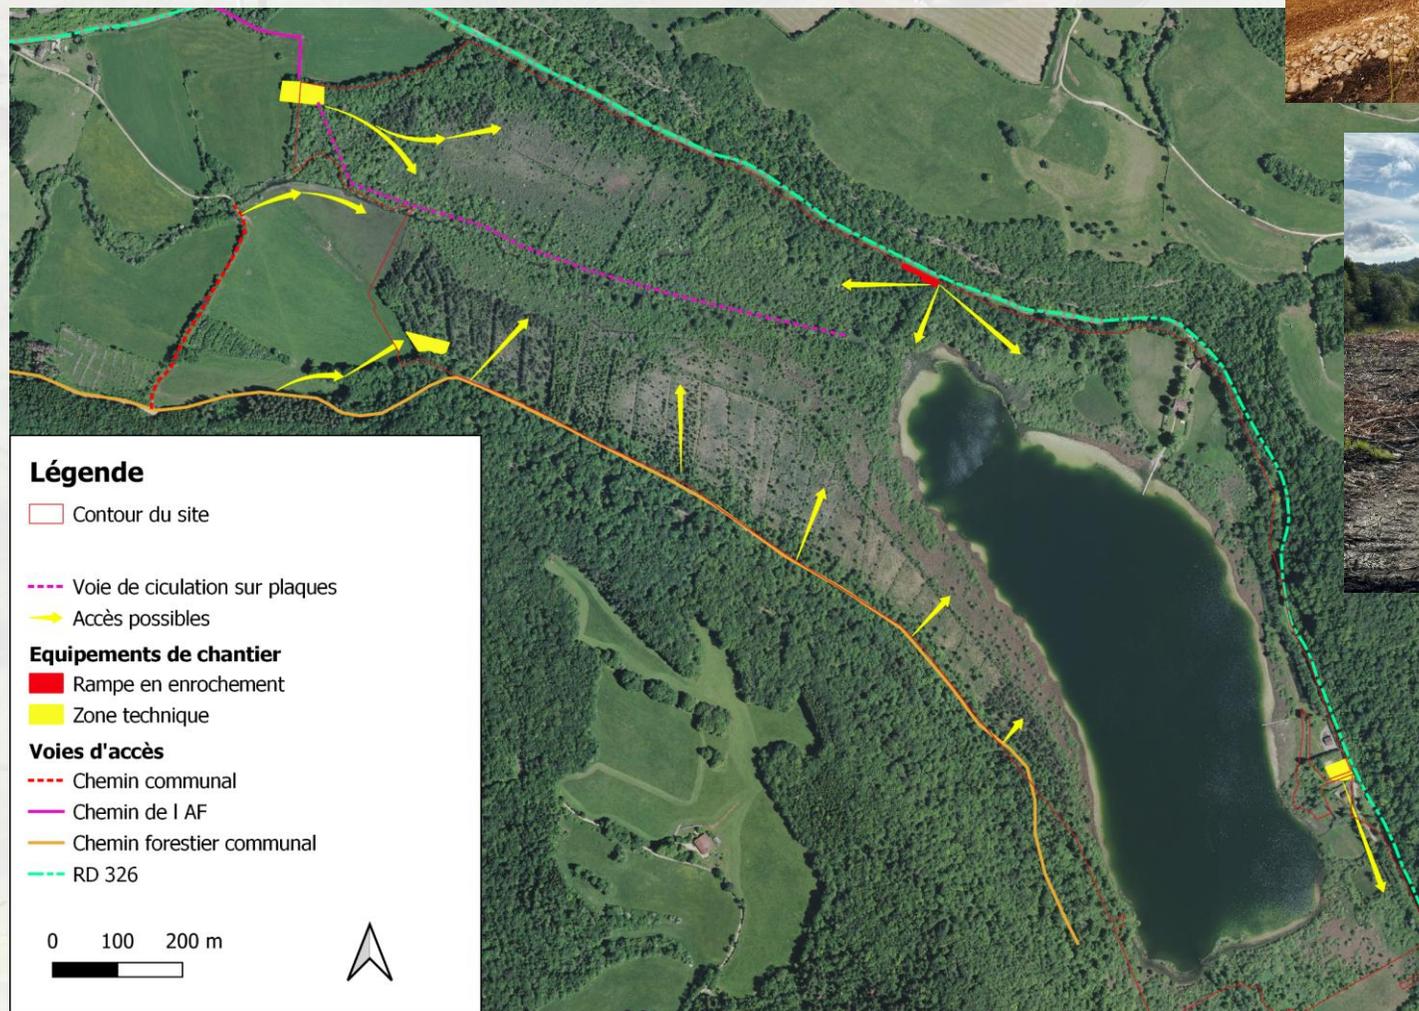
- **Réflexion sur la mise en œuvre opérationnelle**
 - Accès, logistique
 - Volumétrie
 - Sectorisation du chantier
 - Logique d'exécution
 - Phasage

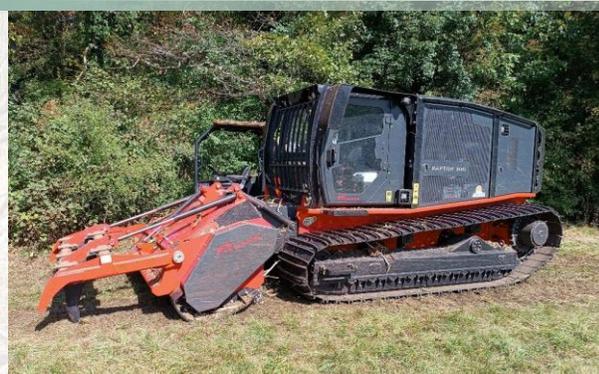
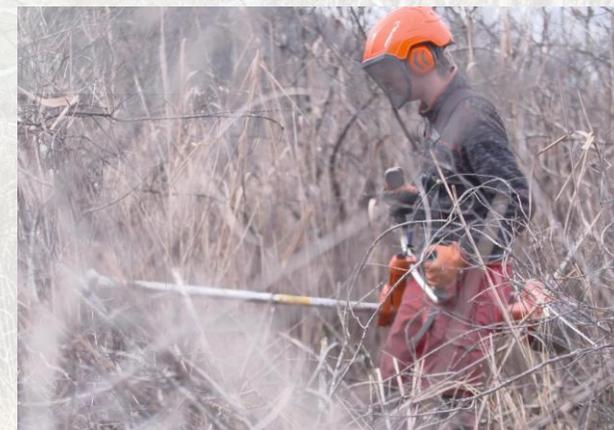
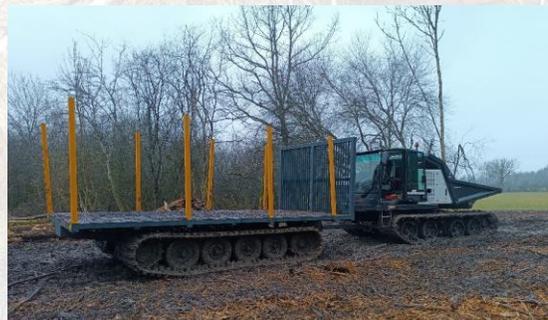
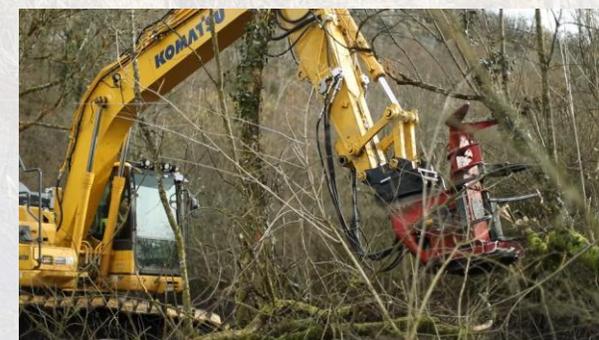
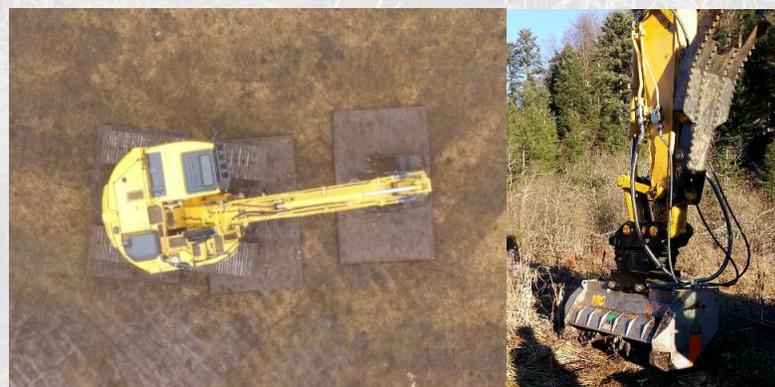
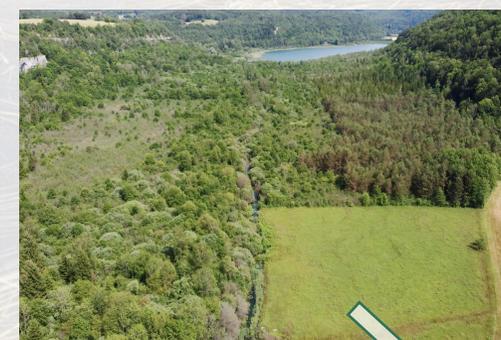
Réouverture du marais

- Aspect logistique
- Engins de broyage à faible pression au sol (100 à 280 g/cm²)
- Broyeur auto-porté
- Broyeur avec pelle sur plaques
- Pelle-marais avec Forest-cutter
- Abattage et broyage manuel
- Mulching / réutilisation des bois / évacuation (600 T)

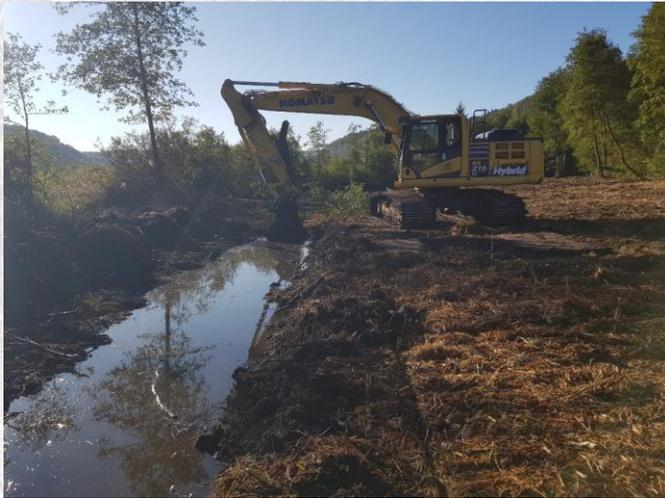
« Curage »

Comblement des fossés (12 km)

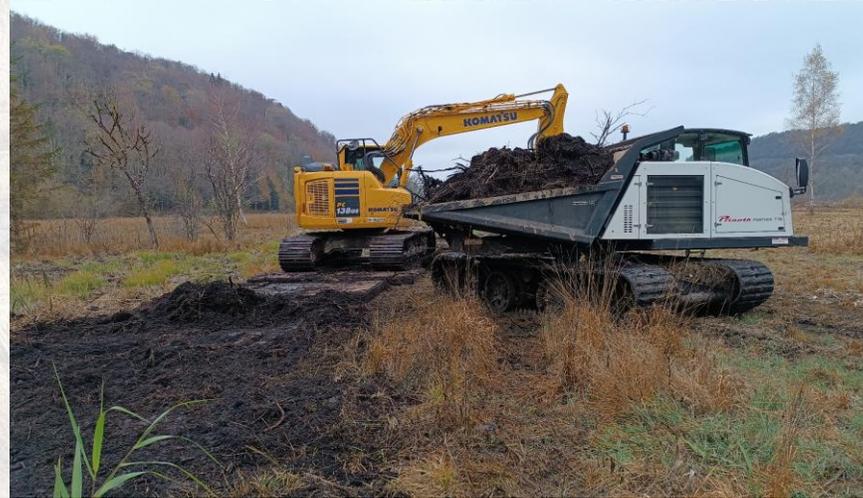
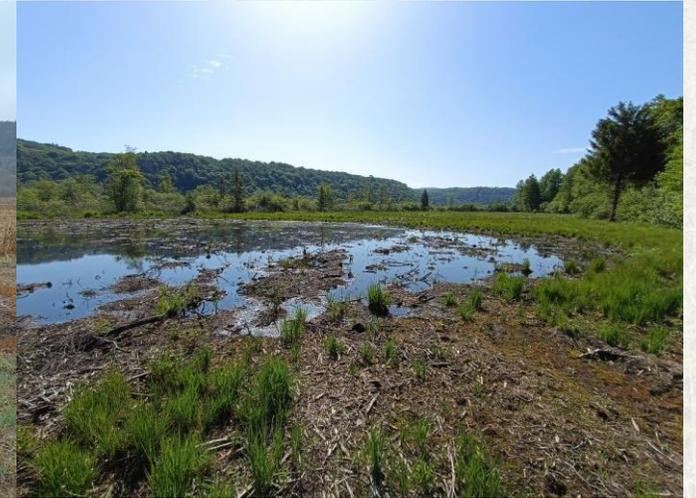
Extraction de matériaux tourbeux minéralisés du site / reprise des merlons disponibles

Dumper chenilles

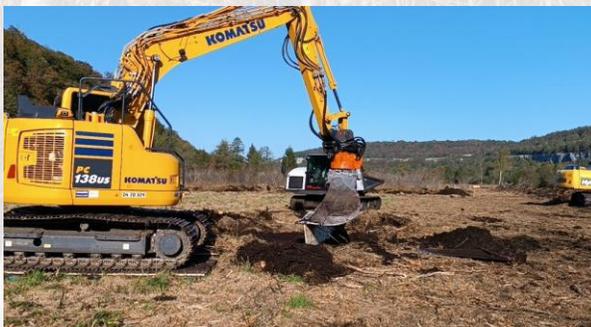
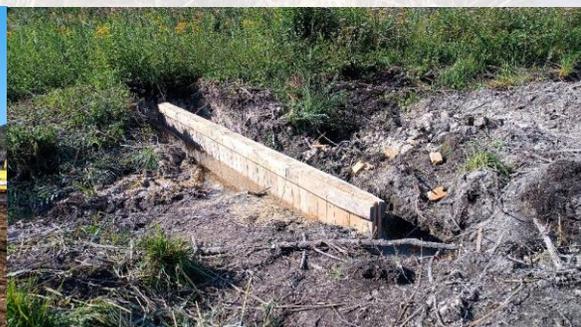
Mise en place de bouchons (palissades ou panneaux triplis)

Déplacements sur plaques

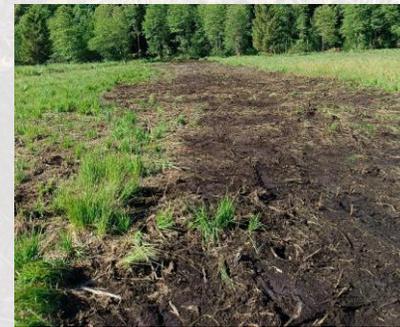
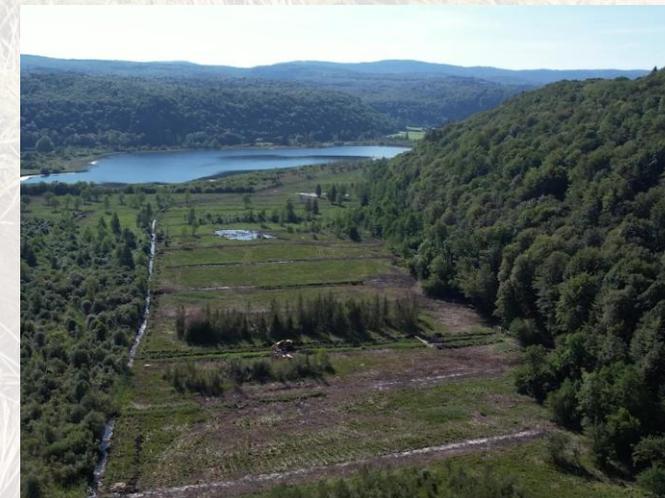
Comblement au TN

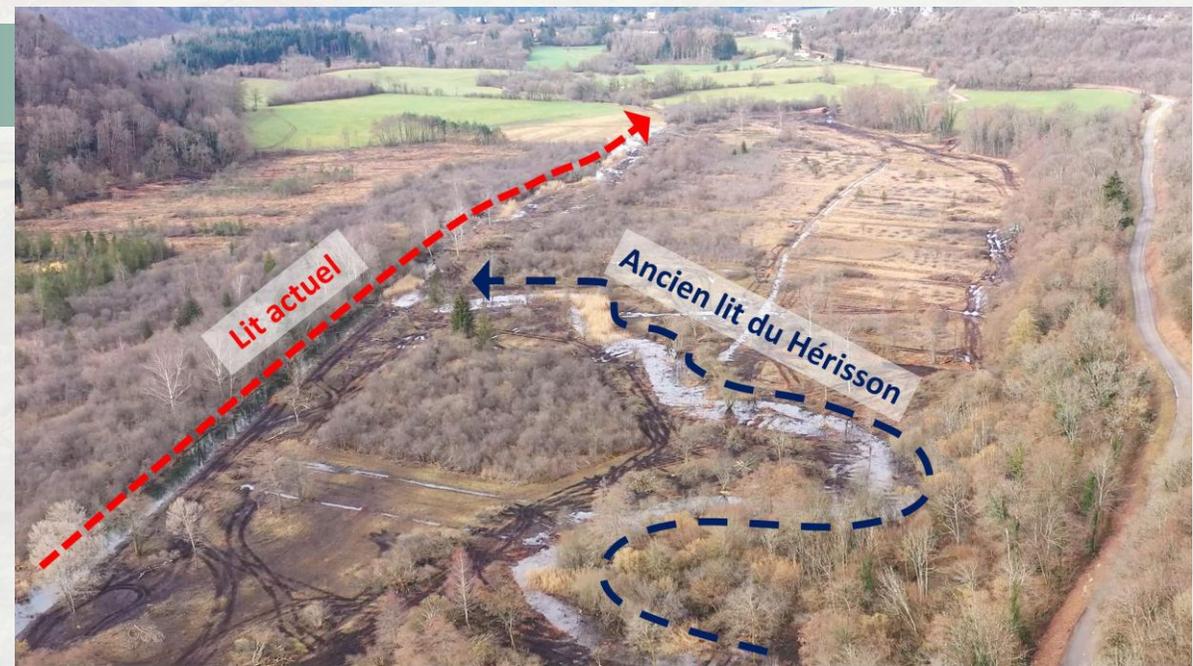
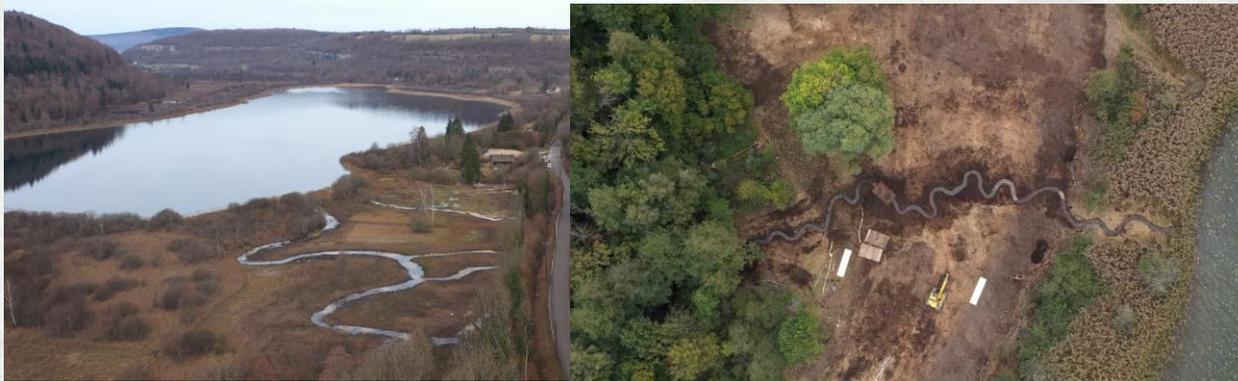
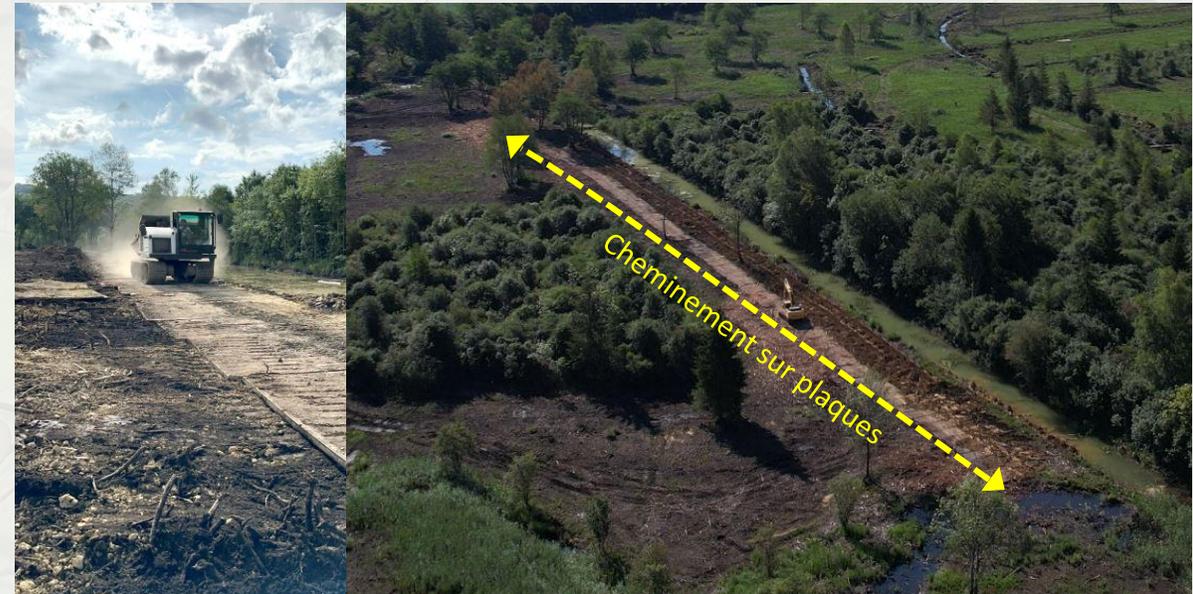
Restauration du Hérisson et des affluents

- Reprise des méandres historiques et création
- Comblement du lit rectiligne
 - Matériaux argileux puis couche organique
 - 9000 m³ (volume de matériaux)
- 450 m (x 2) de cheminement sur plaques
- Recharge sédimentaire
- Semelles de fond

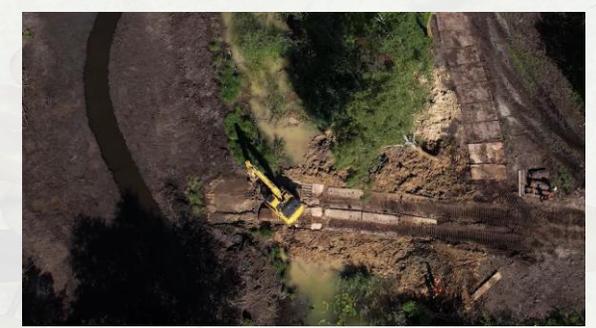
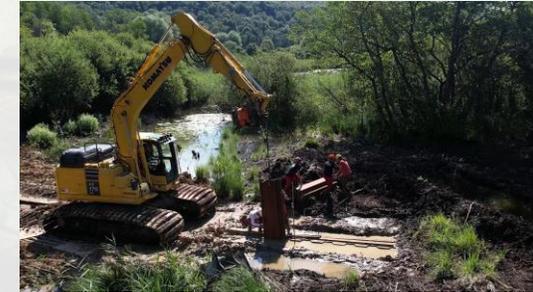
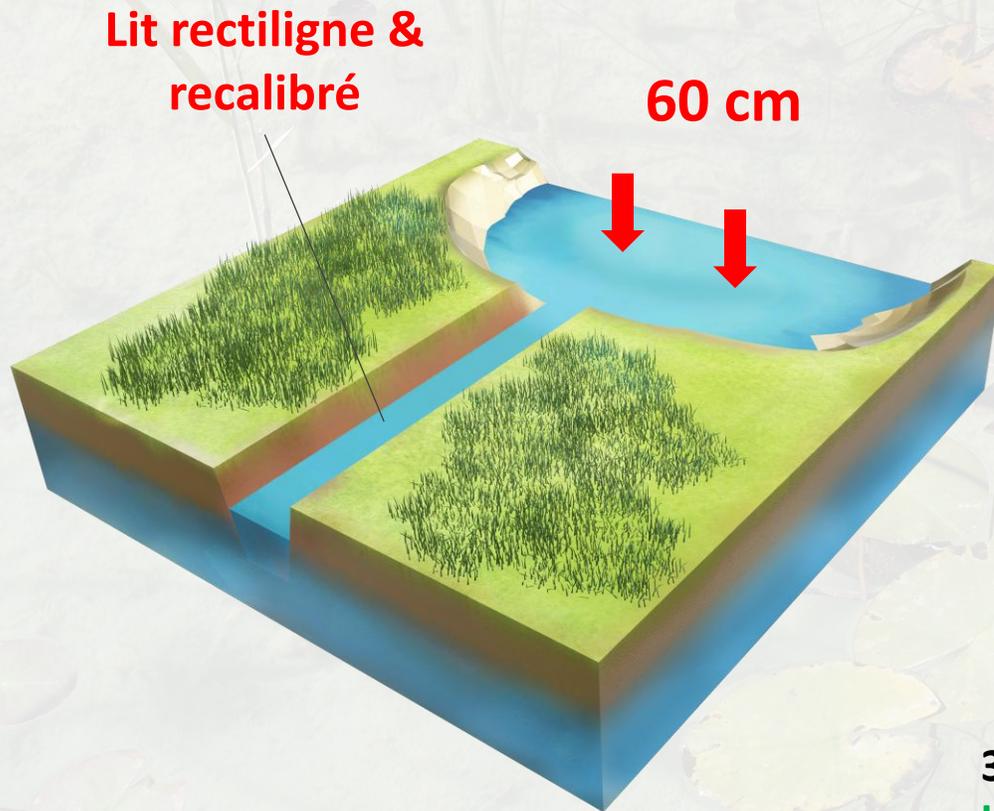
Rehausse du lac

Comment conserver 180 000 m³ d'eau supplémentaire dans le lac avec un débit minimal entrant de 150 l/s, tout en conservant la continuité hydraulique avec l'aval ?

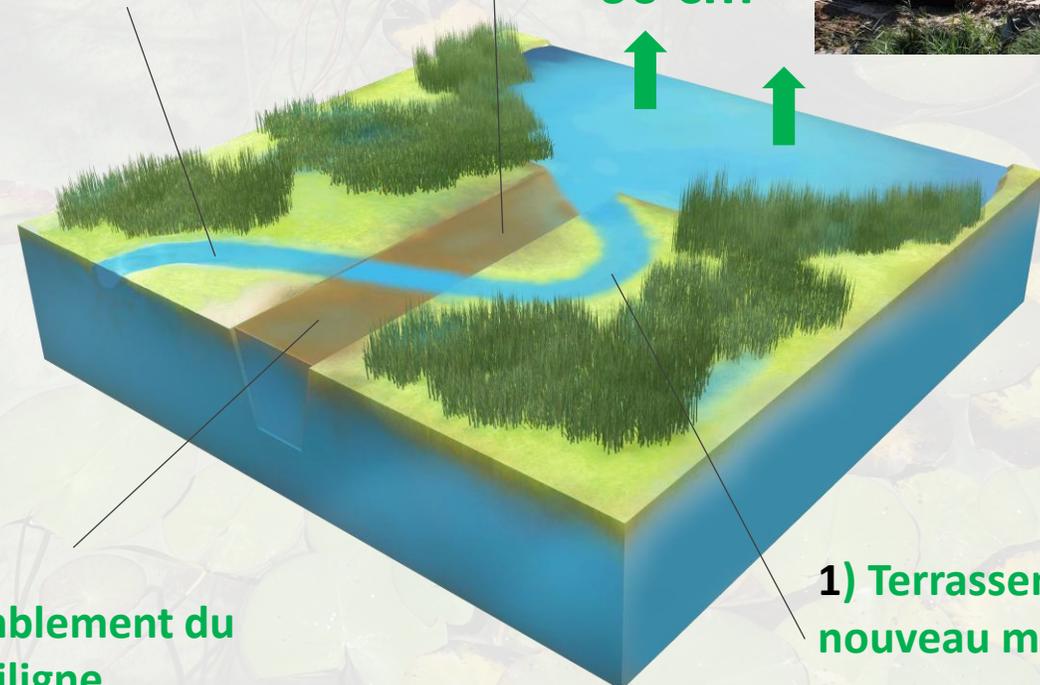
4) Reprise des méandres historiques

2) Création d'un « bouchon »

3) Comblement du lit rectiligne

1) Terrassement d'un nouveau méandre

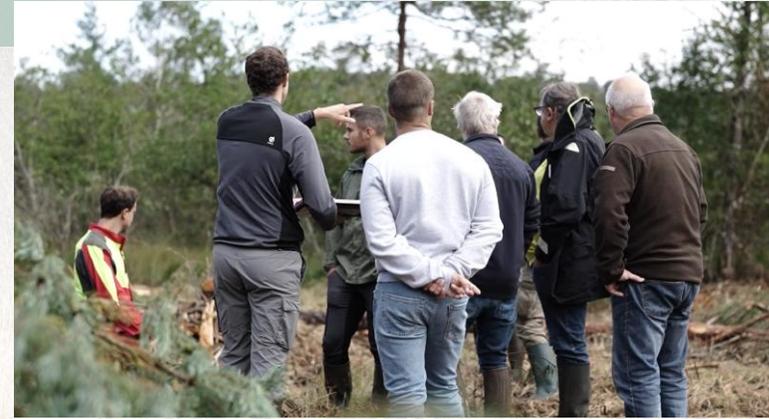
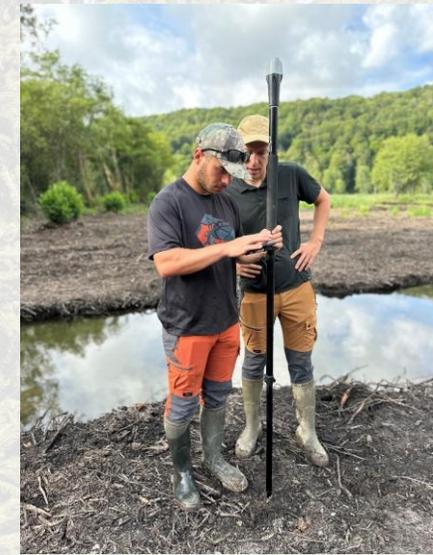
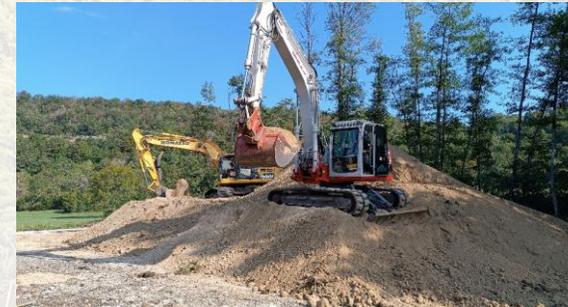
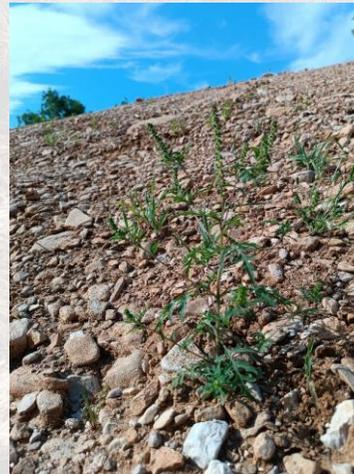
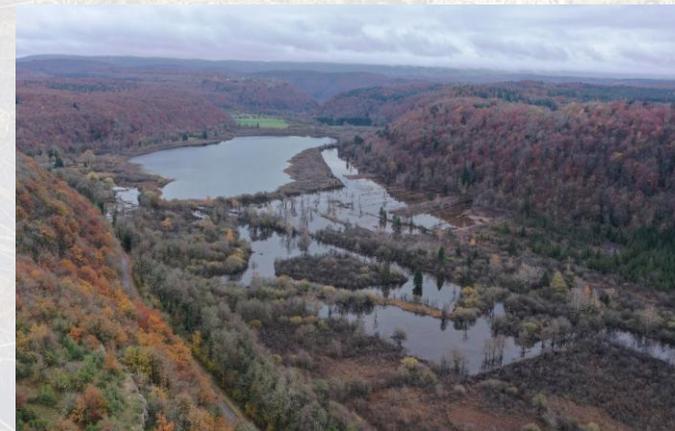
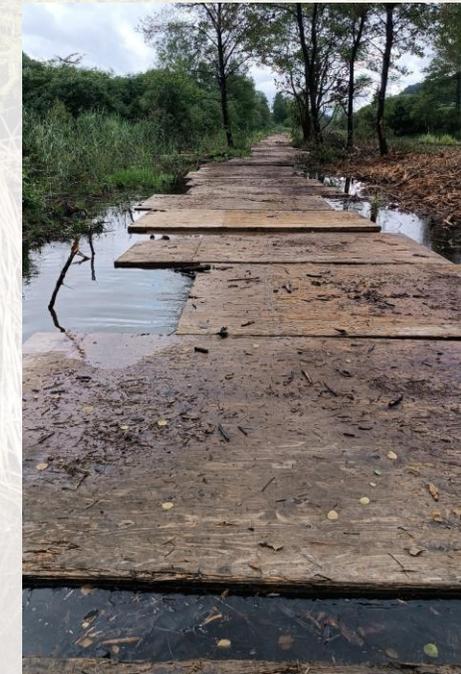
Gestion du chantier et aléas

- **Gestion du chantier :**

- Réunions de chantier hebdomadaires (avec CR)
- Présence 2 à 4 fois par semaine (selon activités)
- Piquetage et vérification des cotes à l'avancement (GNSS)
- Paiement à l'avancement (situations)

- **Aléas :**

- Conditions météorologiques
- Matériaux (quantité, qualité)
- Espèces exotiques envahissantes
- Gestion des entreprises

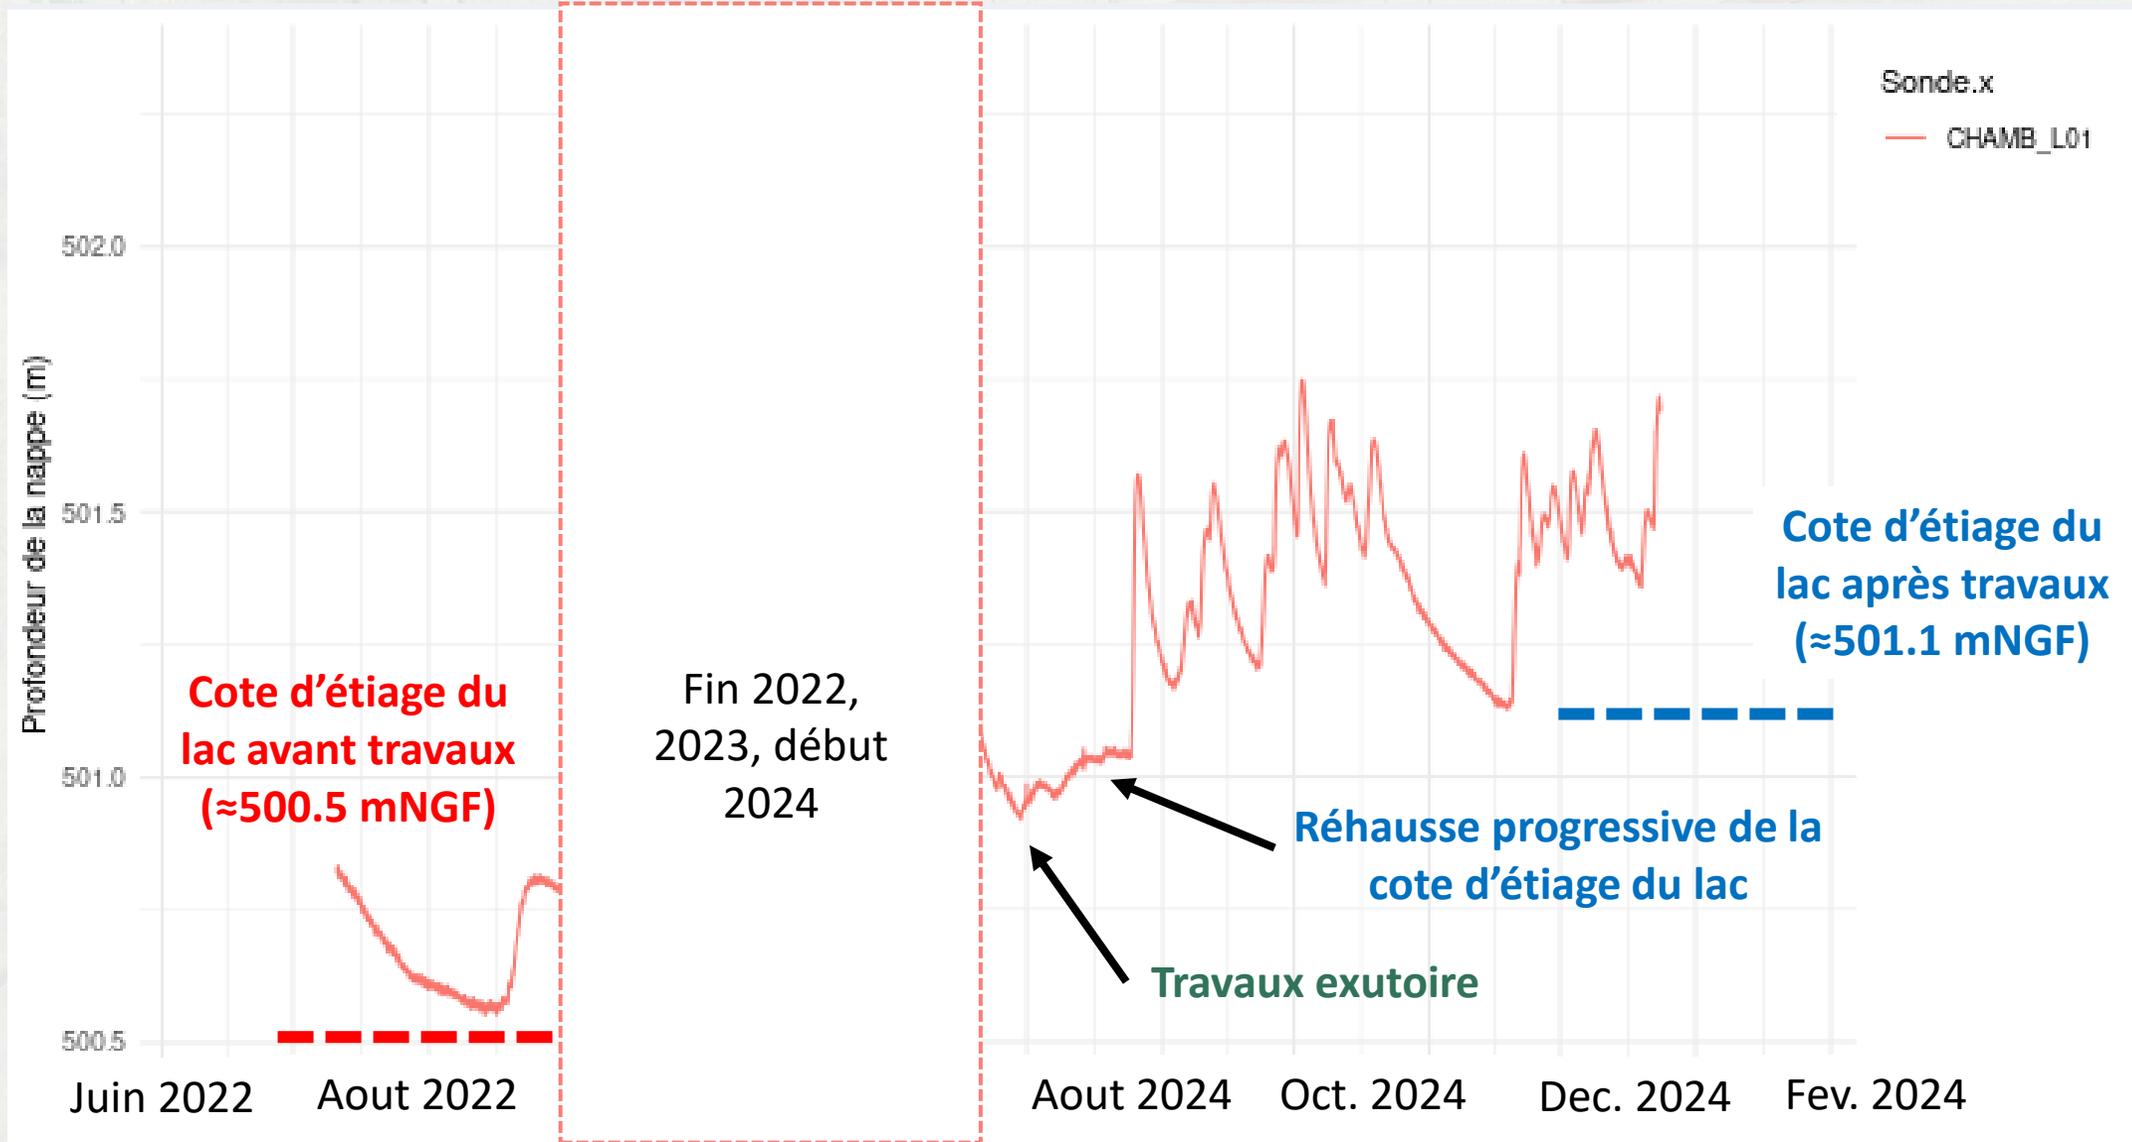
Reméandrement du Hérisson (1,6 km) et réhausse du lac (60 cm)

- Nouvelle emprise du lac (à l'étiage)

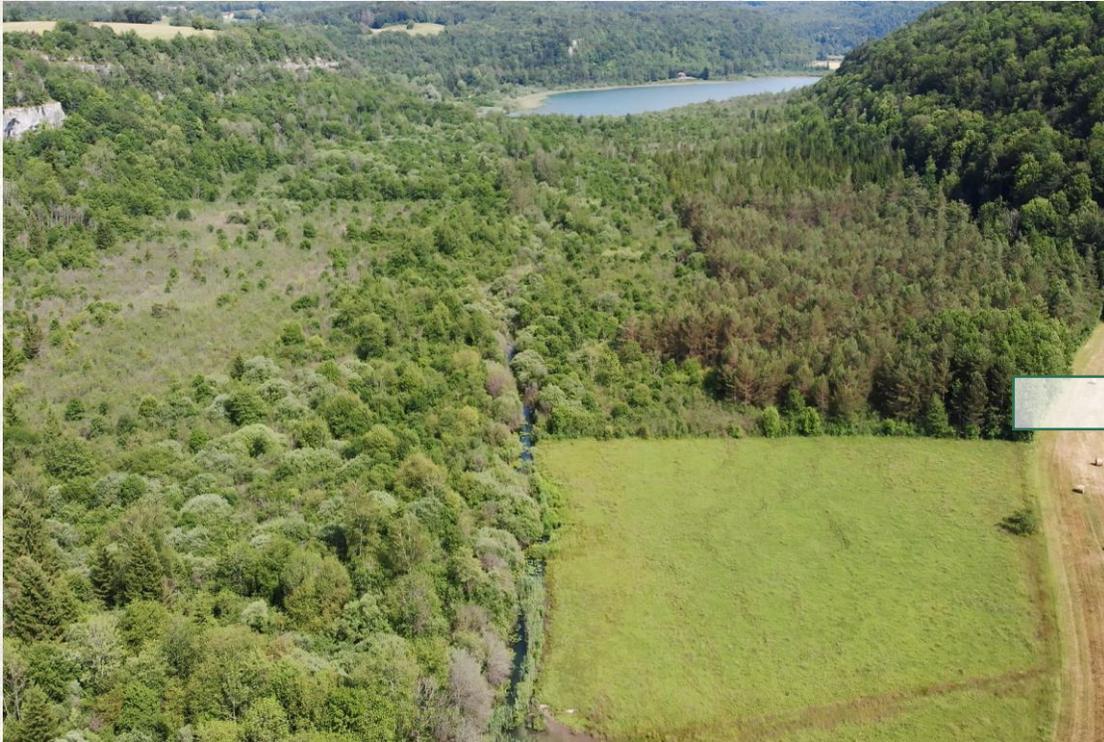
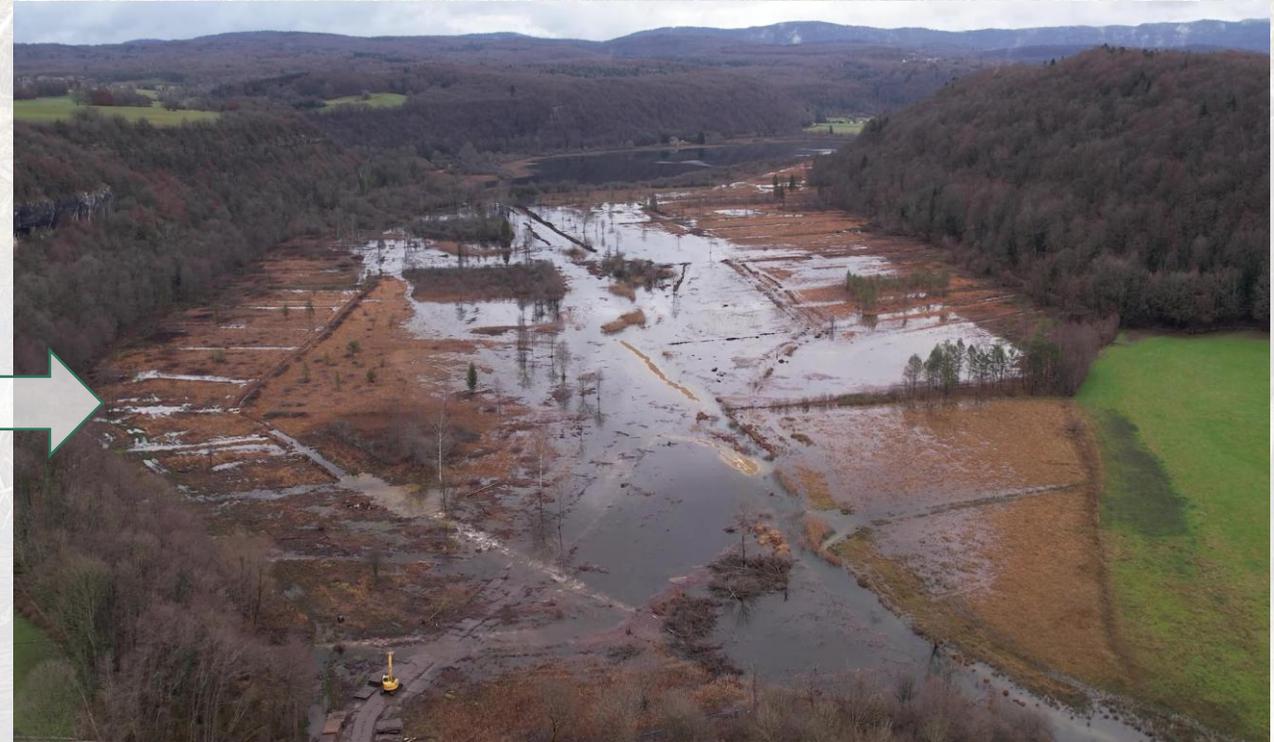
Les premiers effets visibles...

- Engorgement des sols
- Ennoisement du marais
- Rehausse du niveau du lac
