Mesures compensatoires et d'accompagnement LGV SEA Tours-Bordeaux: Enjeux: écrevisse à pieds blancs

L'écrevisse à pattes blanches : bio-indicatrice de la qualité de nos têtes de bassin

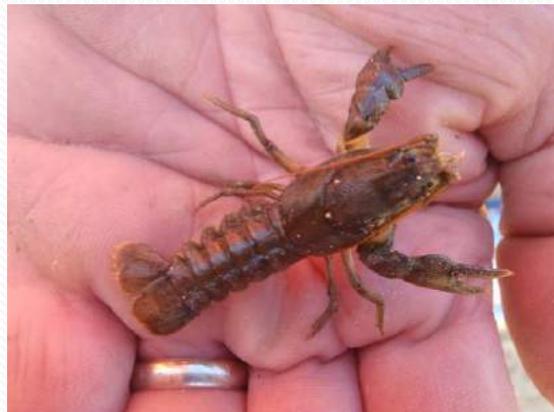
Découverte d'une population d'Ecrevisse à Pieds Blancs

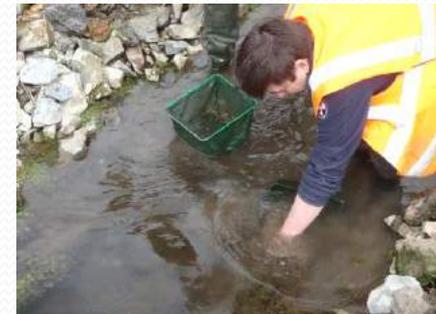
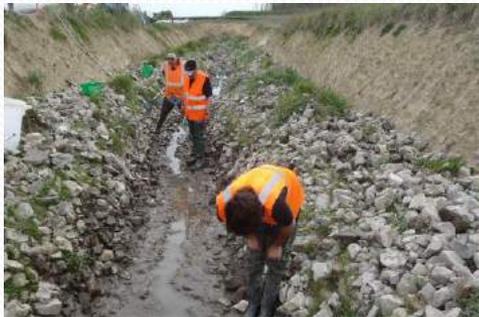
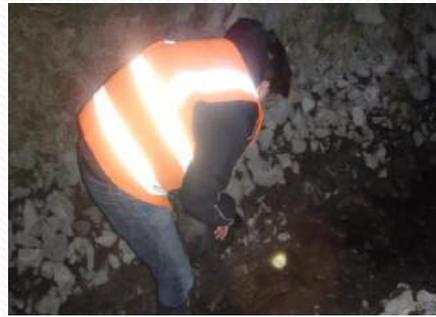
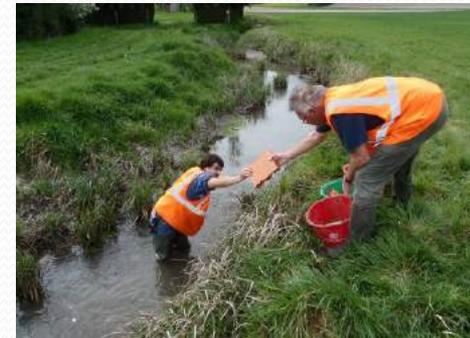
Mise en place d'un protocole de sauvetage spécifique

- Pêche à la main et épuisette
- Mise en place de nasses
- Prospection de nuit à la lampe
- Effort de capture: 8 jours
- Transfert en amont avec mise en place de cache, briques alvéolées
- Filet anti dérive

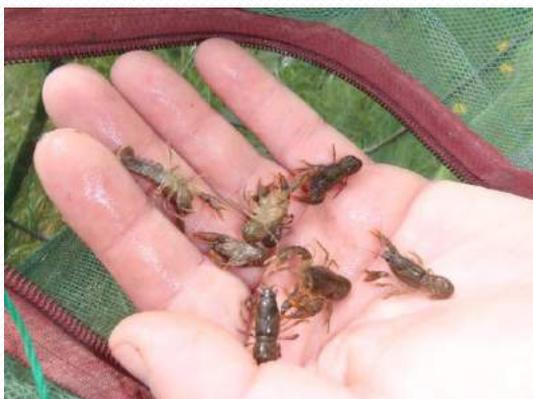
Juvéniles 25-30 mm (1+)

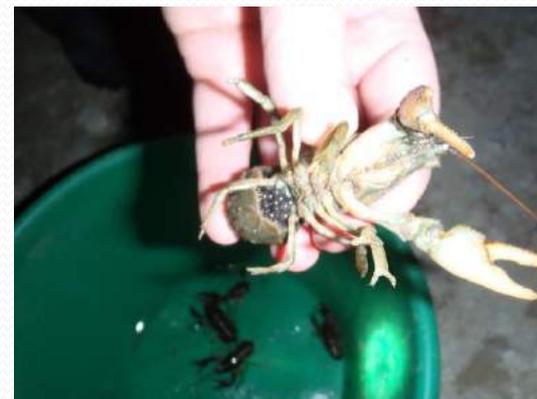
Femelle gravide

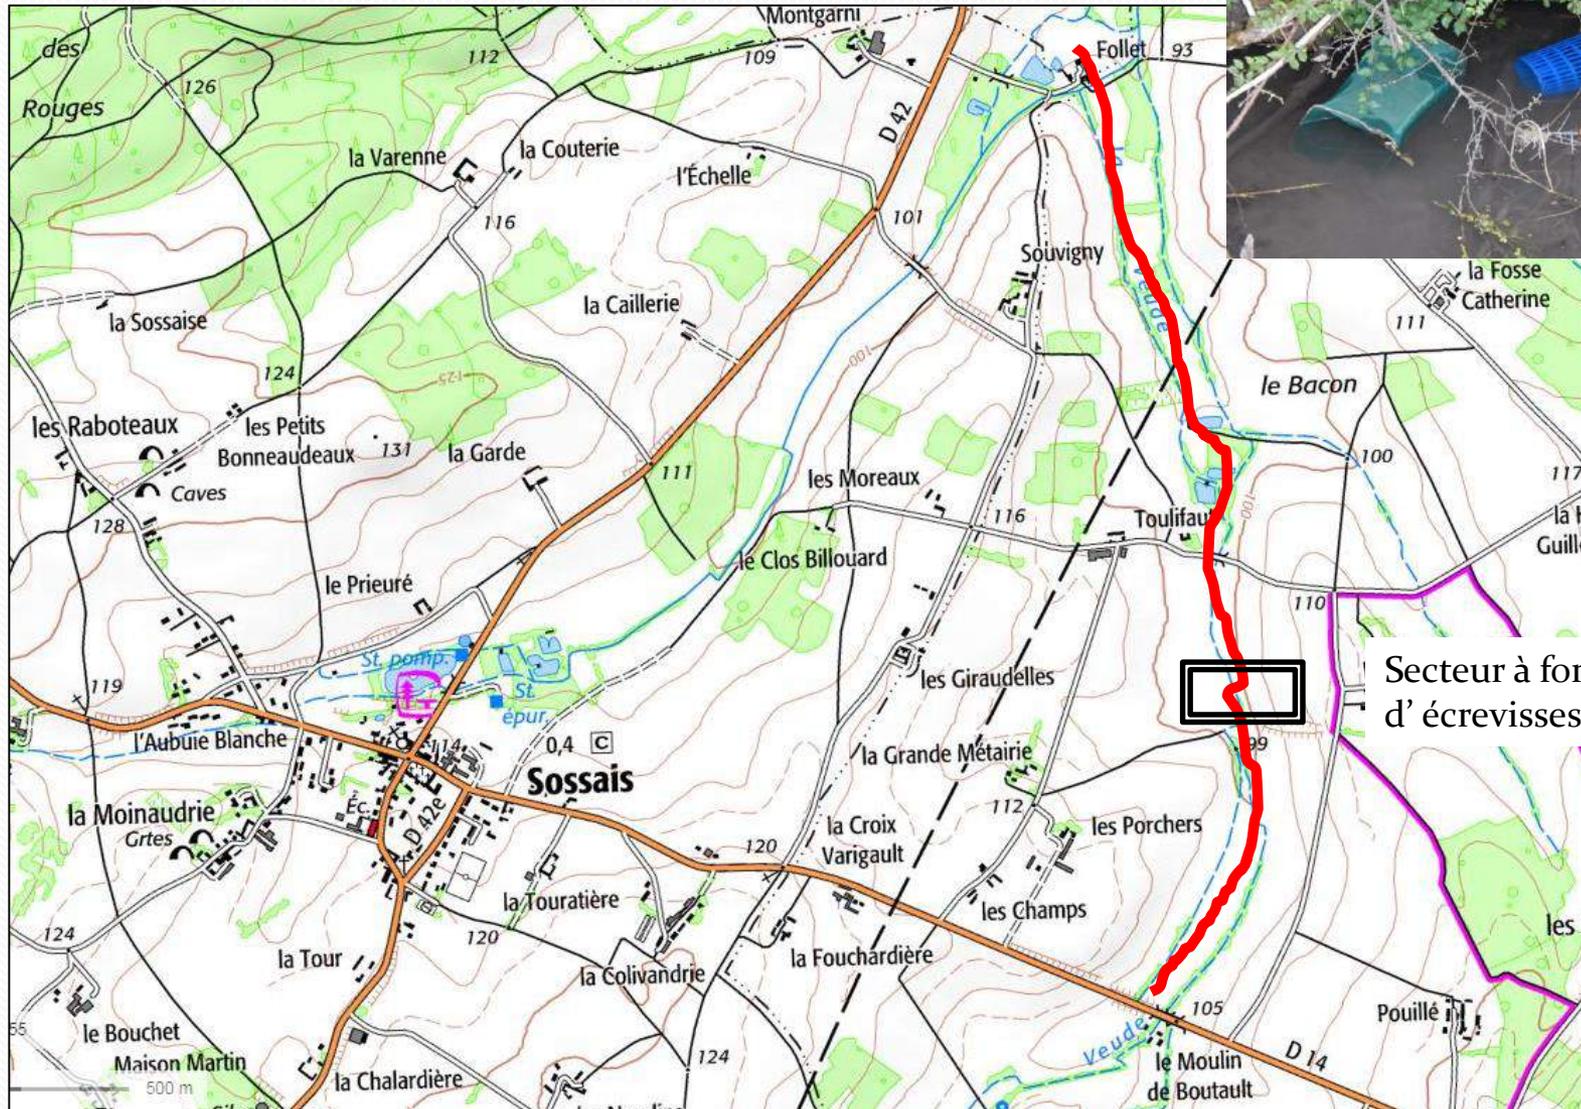
Inventaire écrevisse (capture par nasse)

Secteur à forte densité d'écrevisses

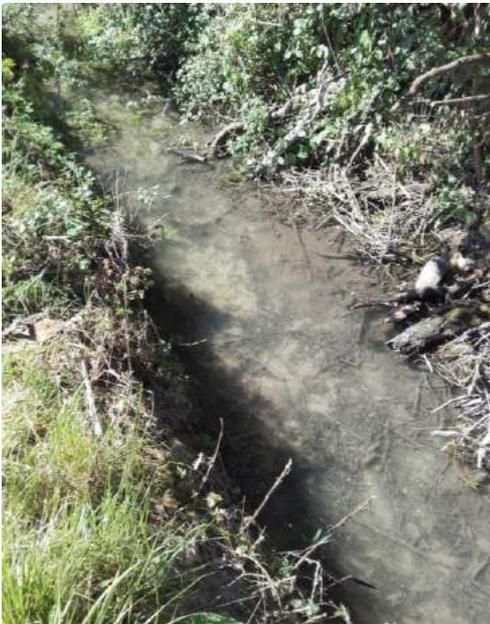
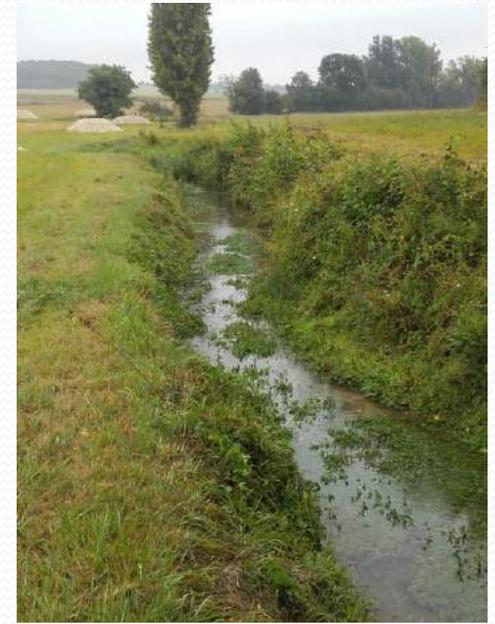
Diagnostic hydro-morphologique

- Impactée par de nombreux travaux hydrauliques dans un contexte agricole dense

Canalisation,
Homogénéité des écoulements,
Colmatage important
Absence de ripisylve,
Étang,
Absence de cache

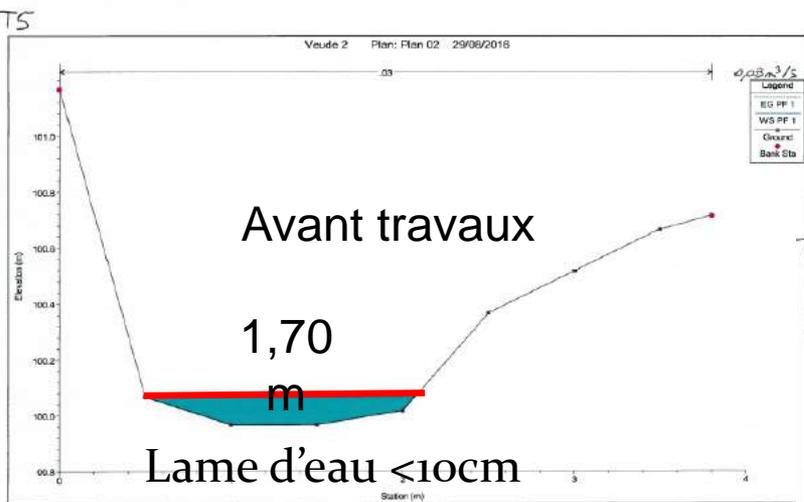
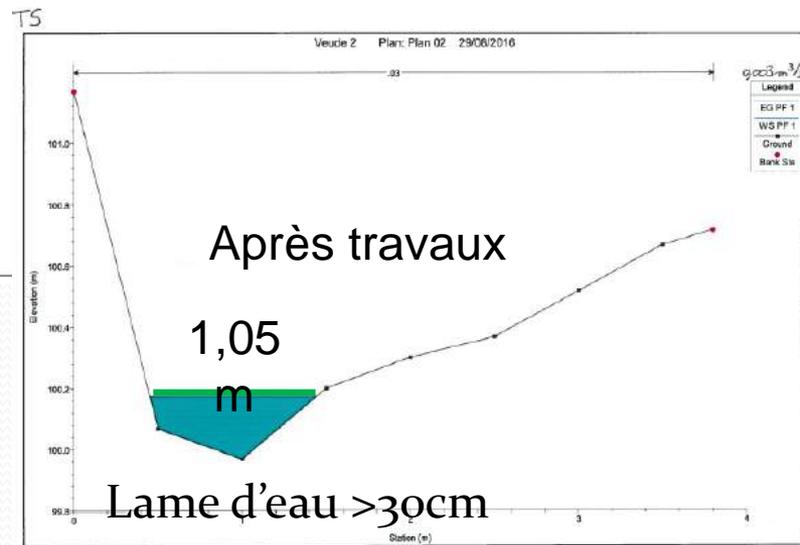
Travaux (maître d'œuvre Fédération de pêche de la Vienne)

- Rétrécissement de la lame d'eau recharge granulométrique, radier-mouillé, Bloc, ripisylve

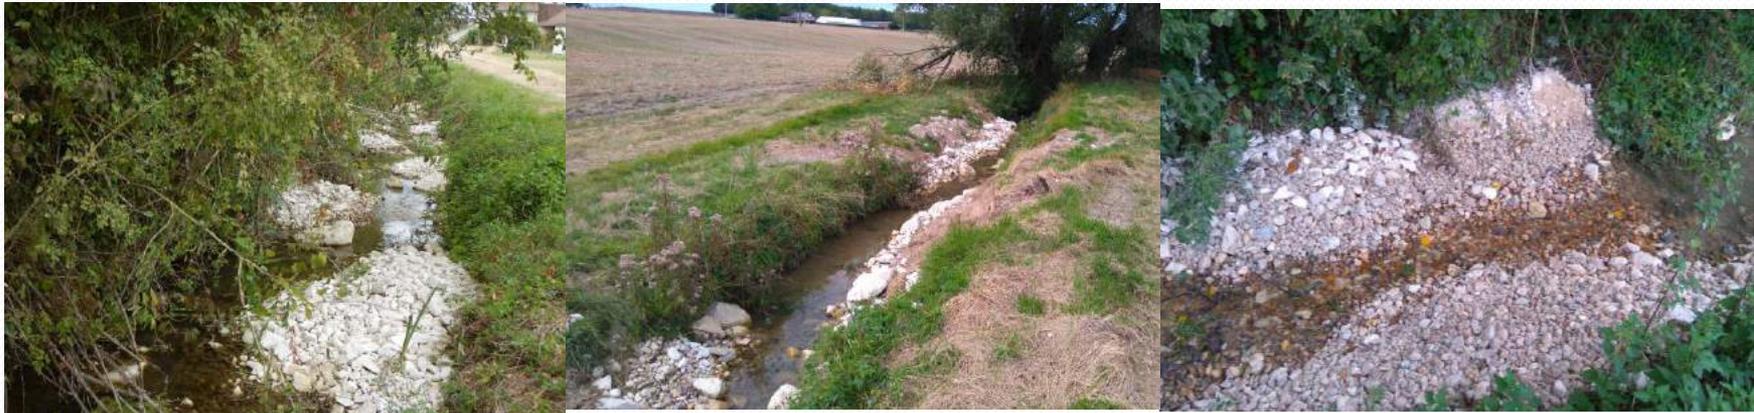
Matériaux

Création des banquettes: 3000 Tonnes pierres calcaires (20-150 mm)

Mise en place de l'alluvionnaire: 100 Tonnes (10-60 mm, calcaire)

Mise en place des blocs à la main: 100 Tonnes blocs calcaire (200-400 mm)

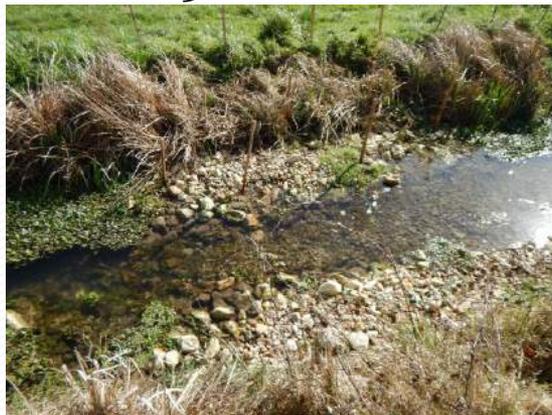
Ripisylve : 1890 plants répartis en patch de 15 m linéaires et sur 3 rangs

1,00m

Pied de berges

Milieu de berges

Haut de berges

Total 1890 plants

Essences : Pied de berge saule blanc, frêne, auline, essences locales à privilégier. Le frêne doit provenir de l'Ouest de la France pour éviter la contamination par le chalarose.
Haut de berges (noisetiers, aubépine, sureau, prunelier, cornouiller)

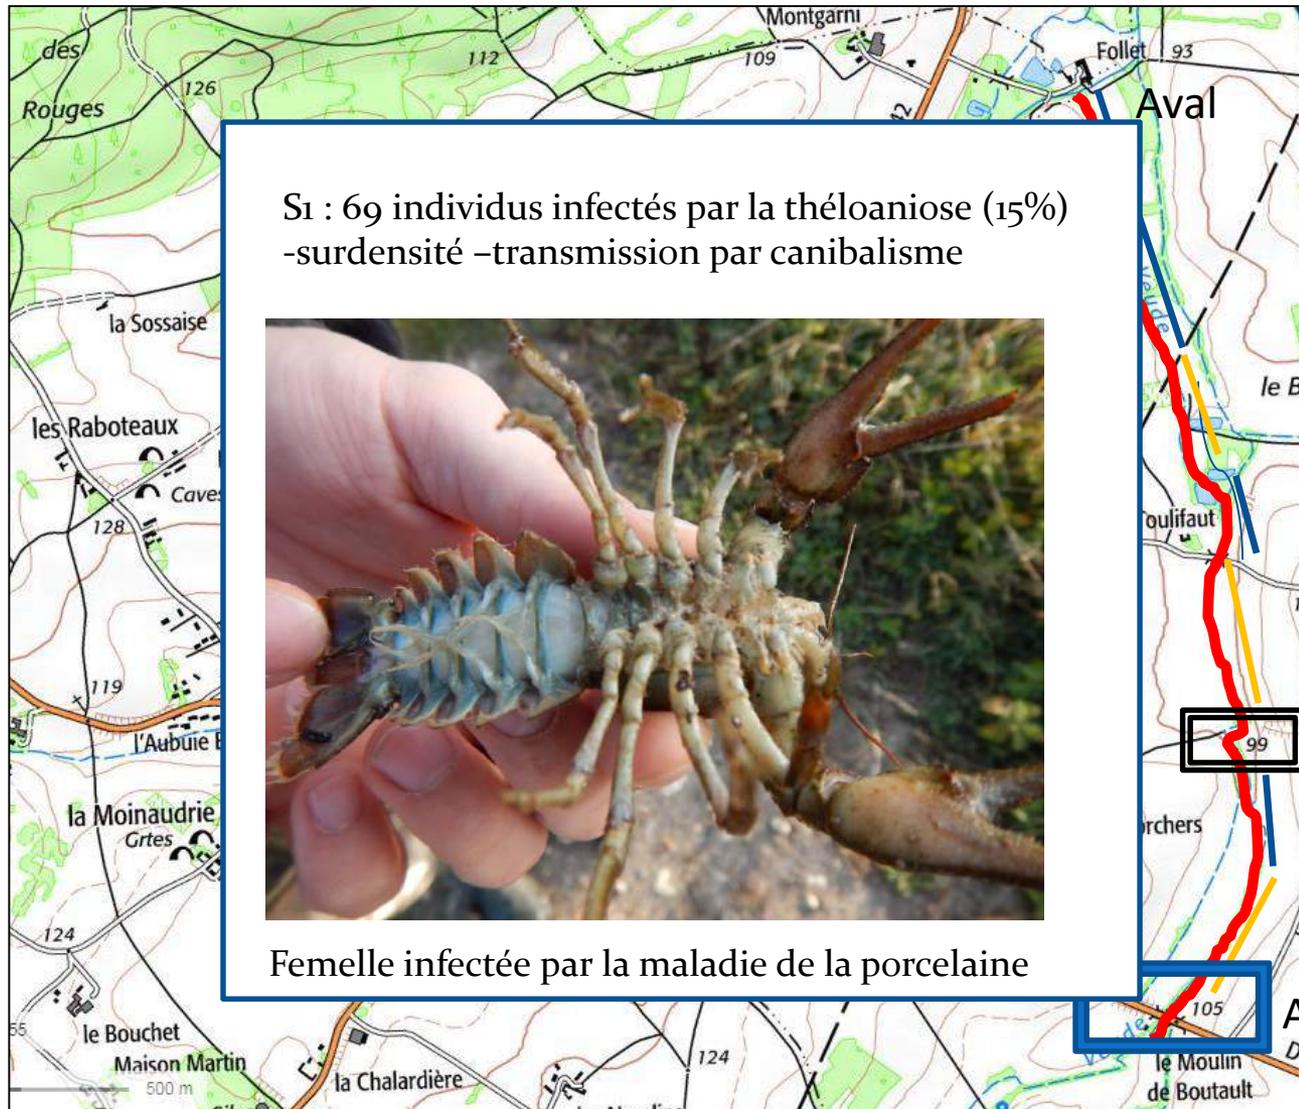
Bilan pêche de sauvetage 1700 ind Sur 26 pêches (nasses + prospection nuit)

S1 : 488 ind

S2 : 2 ind

S3 : 309: ind

S4 : 276 ind

S5 : 22 ind
+ 357 ind

S6 : 228 ind

S7 : 16 ind

Amont

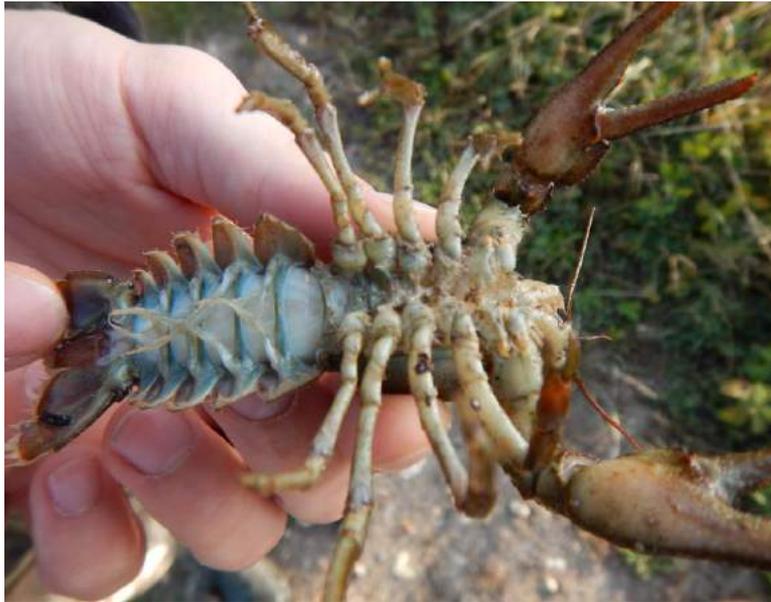
Femelle infectée par la maladie de la porcelaine

S1 : 69 individus infectés par la théloaniose (15%)
-surdensité –transmission par canibalisme

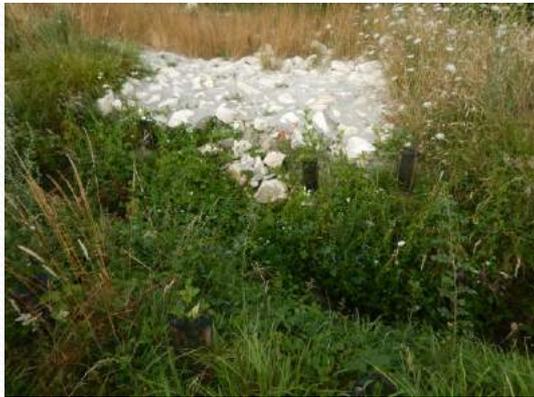
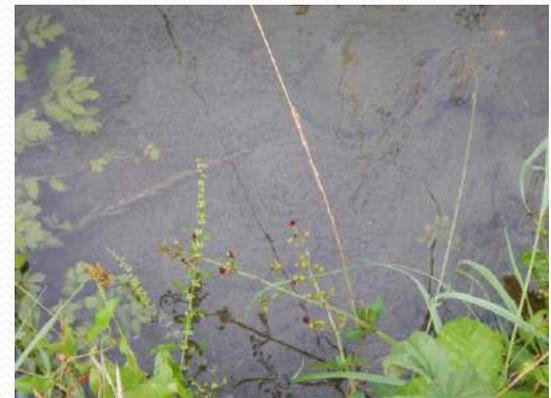
- Secteur 3 (Noue) (-)
 - N = 46 ind (> 35 mm) dont 4,3 % de théloaniose, Taille estimée = 77 sur 100 m
 - Avant travaux : 276 écrevisses capturées sur 200 m avec taux théloaniose de 1,8%
- Impact de la noue, effondrement

Développement d'algues filamenteuses

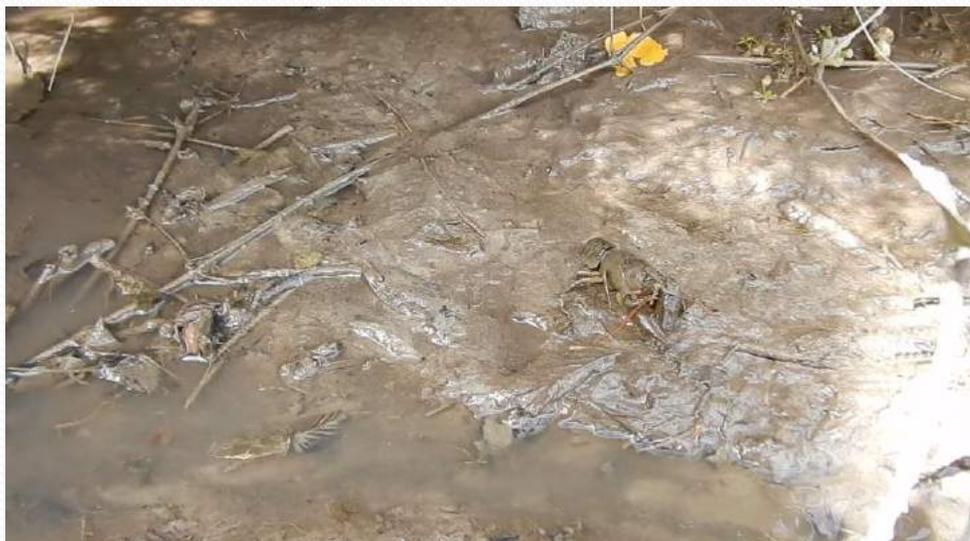
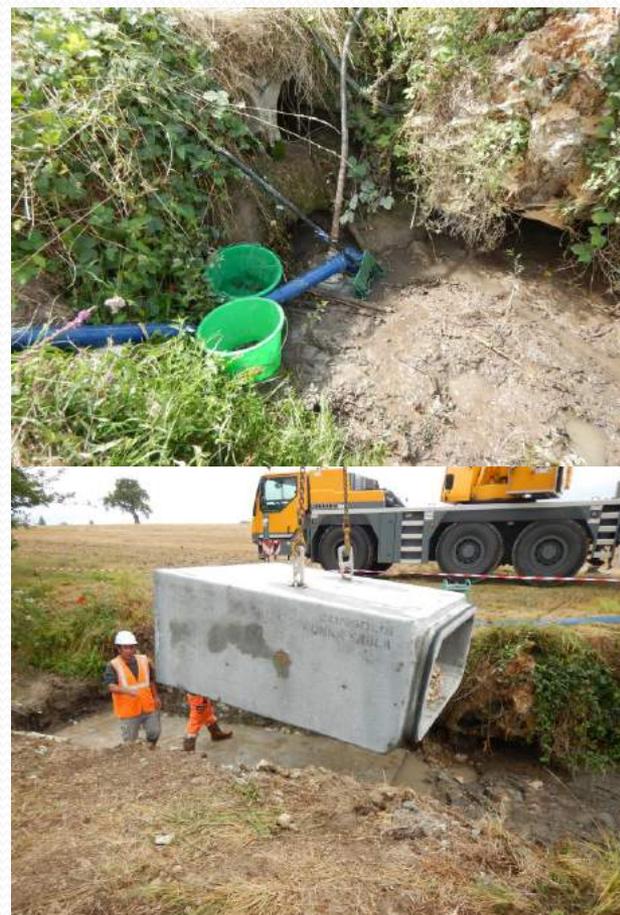
Remplacement d'un passage busé par un pont cadre

Effacement d'un seuil infranchissable : assèchement de 5 ml : 357
écrevisses capturées
