Réaménagement de la zone humide du Lac d'Aydat (63)

Rencontre des acteurs zones humides du bassin de la Loire Techniques de restauration des zones humides / 12 juin 2025 - Decize (58)

Réaménagement de la zone humide du Lac d'Aydat « Pôle environnemental »

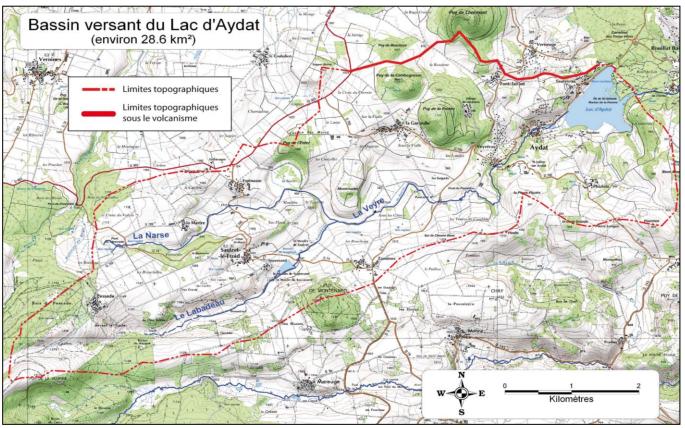
Carte bathymétrique

- Age: 8 500 ans, formation volcanique
- BV alimentation rural : 30 km²
- Altitude: 837 m
- Prof. maxi. : 15 m
- 2^{ème} cat. Piscicole « Piscine des clermontois »

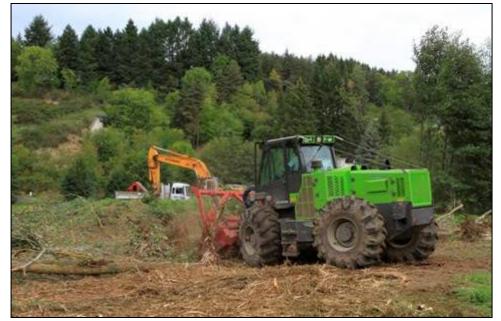
Nettoyage de la végétation

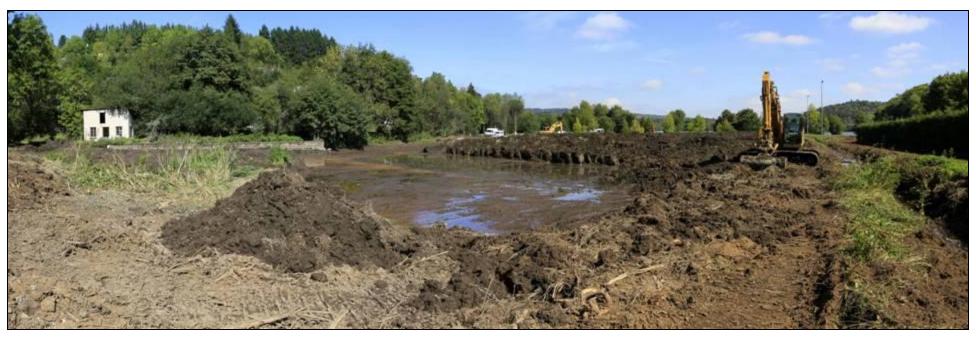
Curage des bassins

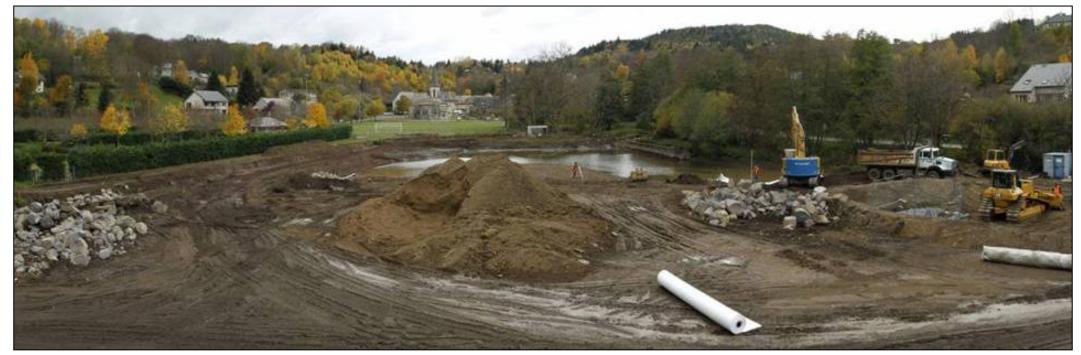
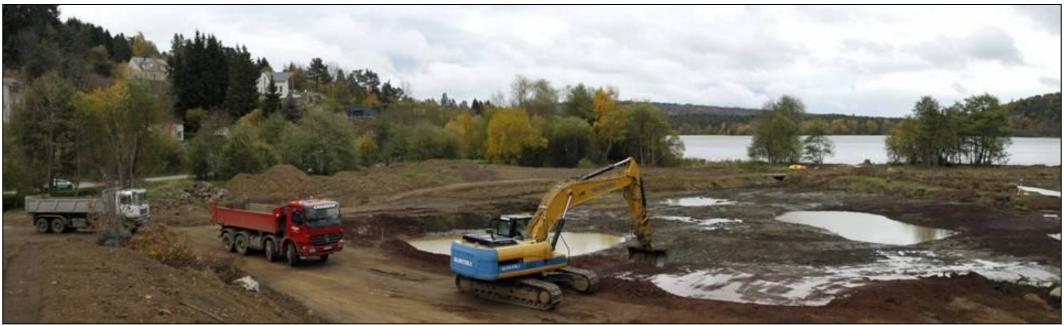
Terrassement de la zone humide

- <u>Terrassement de la Zone Humide :</u>
- Surface des bassins de sédimentation : 4 900 m² Surface total : 21 900 m²
- Surface de la zone humide : 17 000 m²
- Volume évacué : 16 000 m³
- Réseau de 9 mares
- 2 zones de frayères + ZH libre « banquette végétalisée » en bordure du lac
- 16 000 plants (Hélophytes / Hydrophytes / Arbres / Arbustes)
- Aménagements en bois (mélèze des Alpes) :
- 230 ml de pontons
- 2 palissades d'observations ornithologiques → 45 m (accessible PMR)
- 1 plateforme / observatoire sur mare
- 1 observatoire ornithologique fermé d'une capacité 10 pers.
- 2 passerelles bois franchissement de zones d'écoulement d'eau
- 600 ml clôtures en lattis de châtaignier

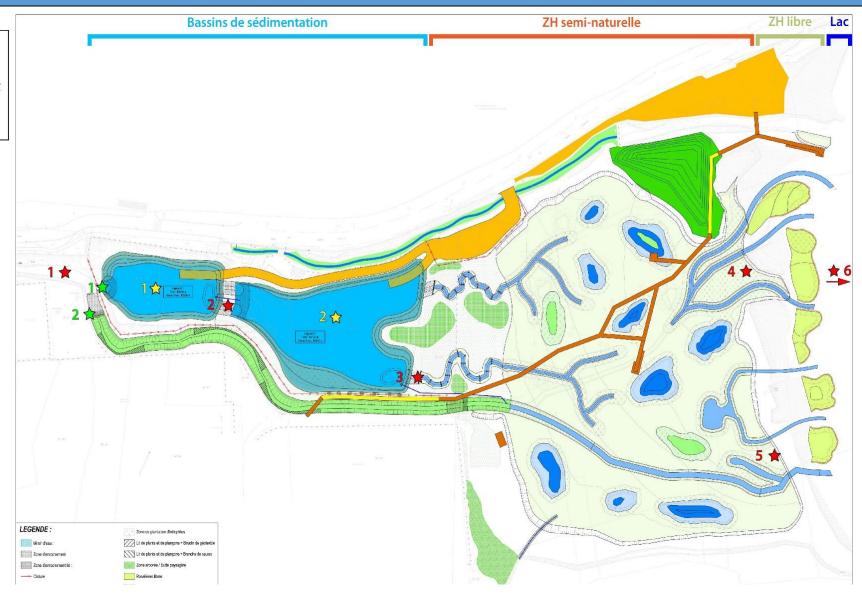
Protocole de suivi des bassins de sédimentation et de la zone humide du Lac d'Aydat

POINTS D'ANALYSES

- 1 🛊 Eau de la Veyre
- 2 * Eau sortie bassin 1 (sud)
- 3 🛊 Eau sortie bassin 2 (sud)
- 4 🛊 Eau sortie ZH (nord)
- 5 🛊 Eau sortie ZH (sud)
- 6 ★ Eau milieu du lac (colonne eau)
- 1 🔅 Sédiments bassin 1
- 2 🖈 Sédiments bassin 2
- 1 🖈 Débit entrant bassins
- 2 n Débit by-passé (crue)

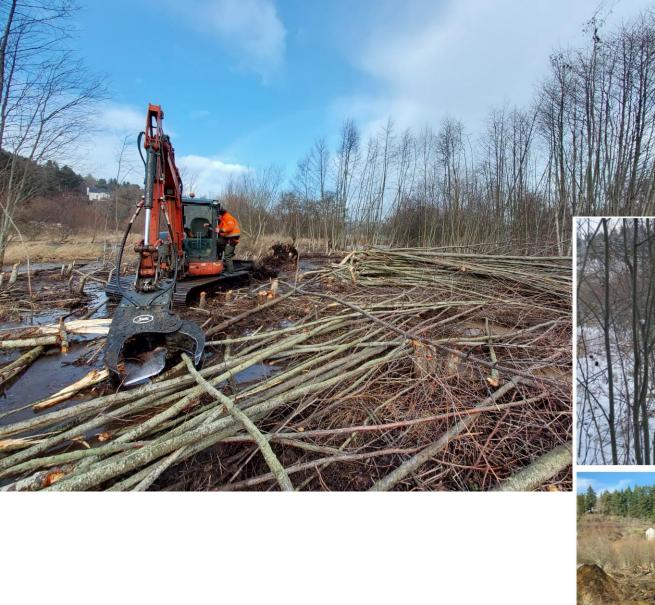
Janvier 2024 Dessouchage et évacuation ligneux

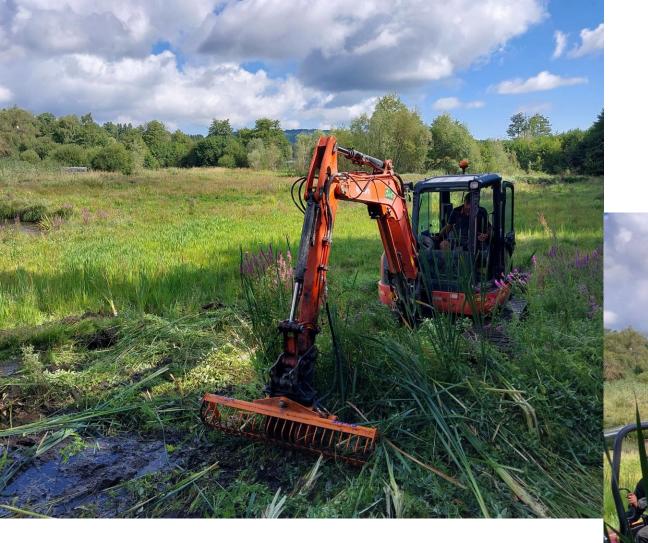
Septembre 2024 Coupe et évacuation hélophytes (7 400 m²) – Godet faucardeur

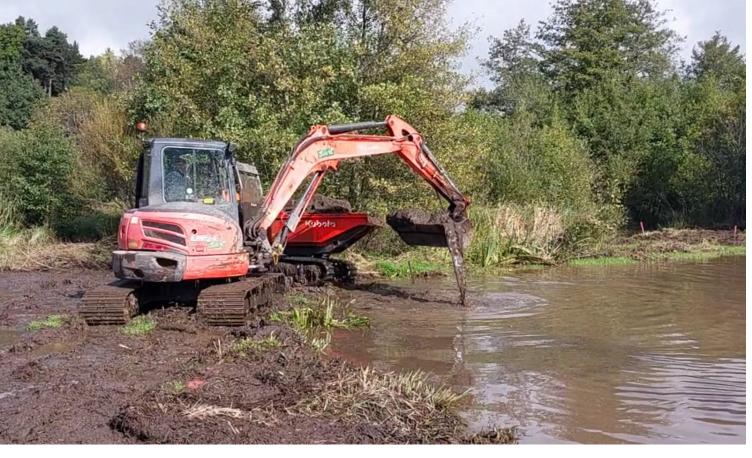
Septembre-Octobre 2024
Curage sédiments – Pelle chenilles marais
mares (500 m³) et frayères (360 m3)

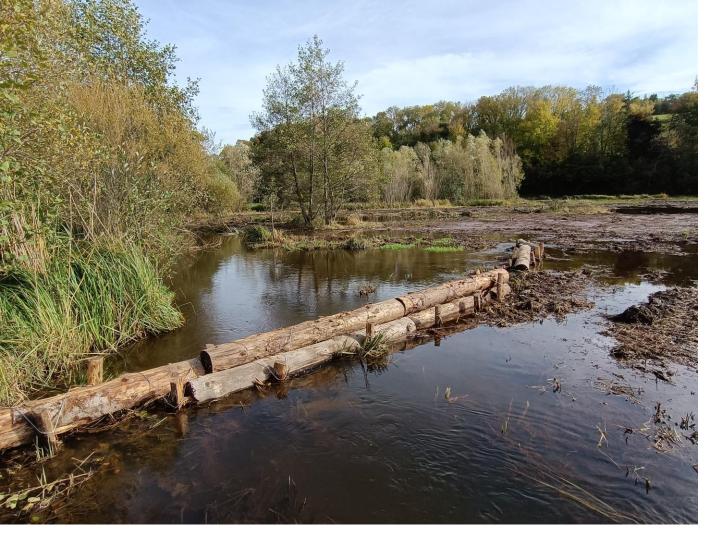
Octobre 2024 Création 14 barrages bois Ralentissement des écoulements
